# 《旧IRD最終処分場 敷地管理情報（令和5年6月HP用分）をお知らせいたします》

作成日： 令和5年6月23日

今回は、目視による旧処分場施設の異常の有無を確認する日常点検の結果をお知らせします。

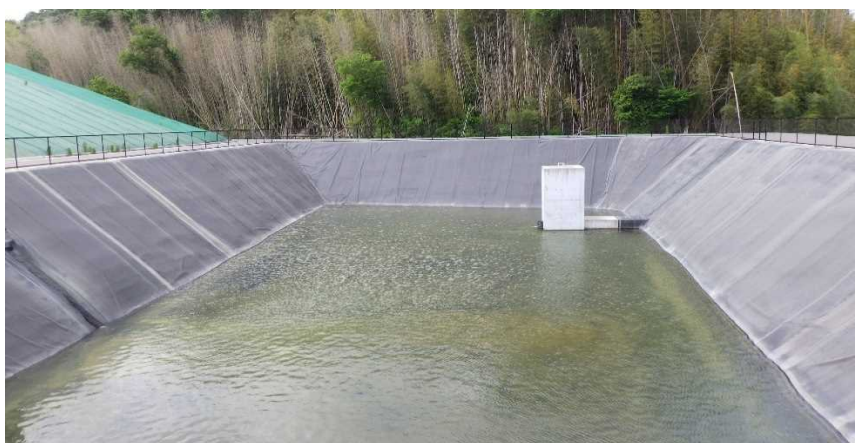
写真① 調整池付近の様子

- ・ 5月8日の大雨により、洪水調整池付近の北南法面の縦排水沿いの土砂が少量流れ出し（土嚢袋2袋程度）管理通路に散在したため、応急に対応しました。
- ・ その他、場内の構造物等について、異常はありませんでした。
- ・ 水処理施設の運転について、問題ありませんでした。

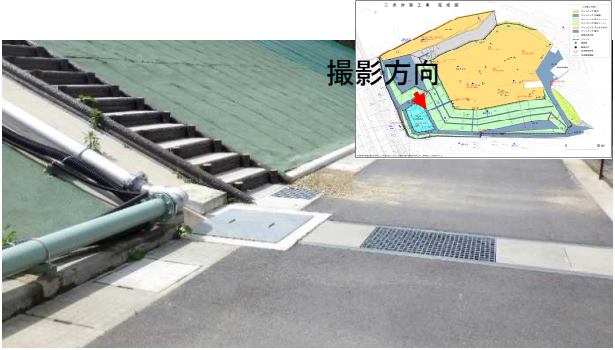
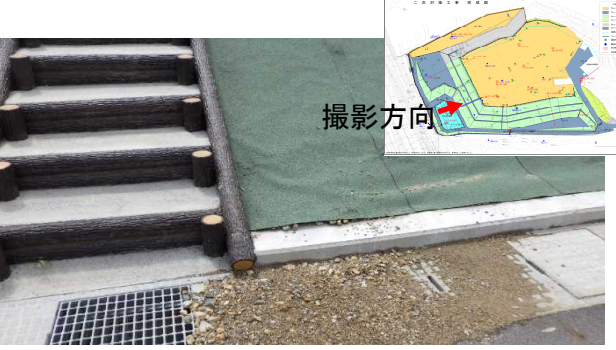
<p>対応状況</p>	
<p>写真③ 洪水調整池沿いの状況</p>

<p>撮影日 令和5年5月8日</p>	<p>撮影日 令和5年5月8日</p>
<p>内容 シート裏面に流れた雨水の影響で、土嚢袋2袋分の表土が流出しました。 (遠景)</p>	<p>内容 シート裏面に流れた雨水の影響で、土嚢袋2袋分の表土が流出しました。 (近景)</p>
<p>写真⑤</p>

<p>撮影日 令和5年5月8日</p>	<p>撮影日 令和5年6月5日</p>
<p>対応 清掃を行い法面を土嚢で押さえました。</p>	<p>対応 雨水の侵入経路の一つと思われる、擬木とコンクリートの隙間については、先行して、6段についてモルタルで隙間を埋める作業を実施しました。</p>
<p>【今後の対応予定】</p> <ul style="list-style-type: none"> <li>・引き続き、擬木とコンクリートの隙間にモルタルを流し込む作業を行います。</li> <li>・応急対応箇所においては、今後の日常点検の際にも状況を注視していきます。</li> </ul>
