滋賀県栗東市事案に係る特定支障除去等事業完了報告書

1 事案および対策概要

2 対策の詳細

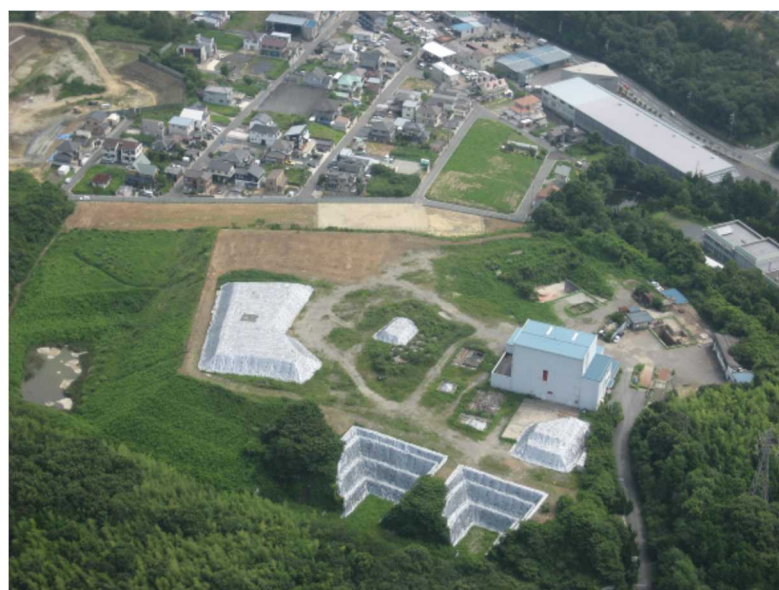
旧処分場全景 (平成 22 年航空写真)

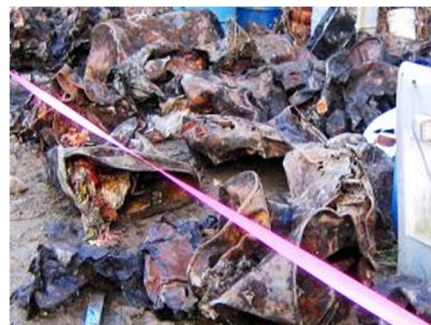
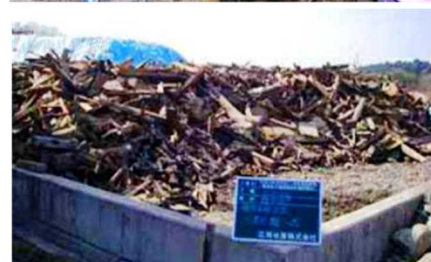
事案地の状況 (対策前)

違法に埋め立てられたドラム缶(上)と木くず(下)

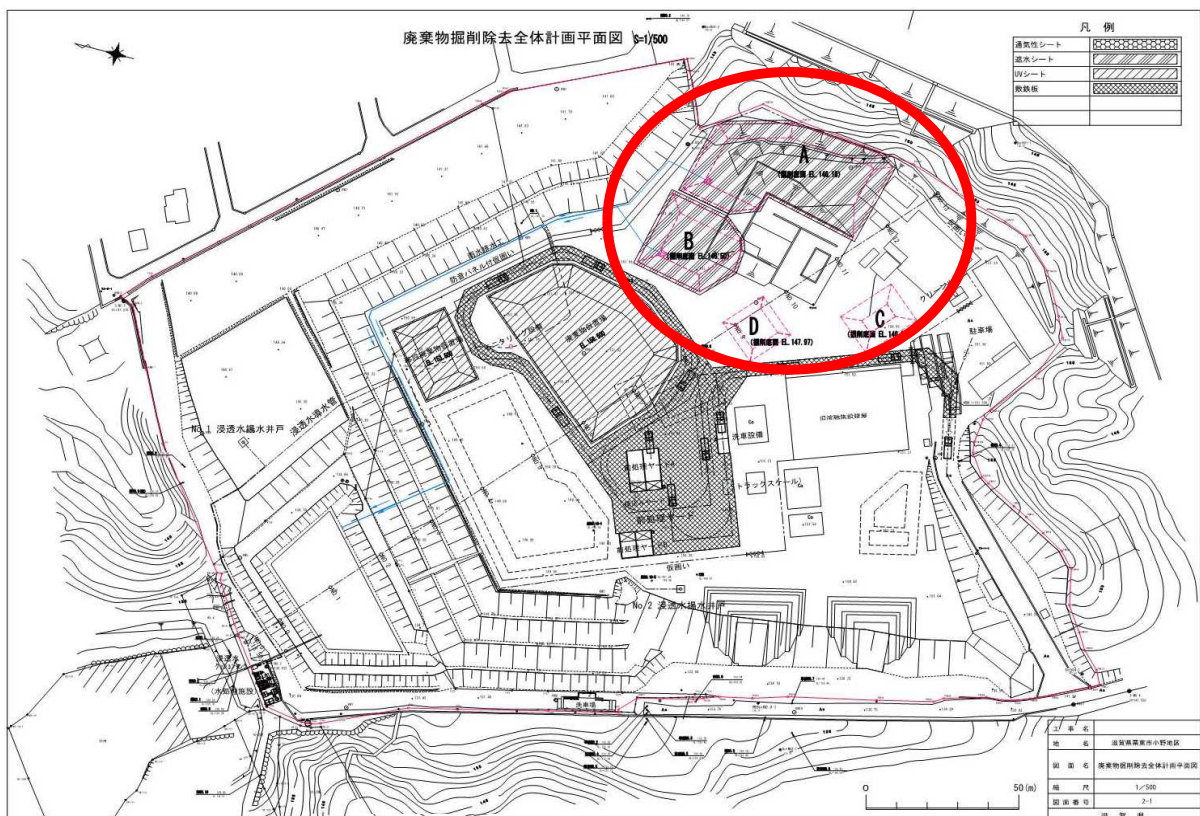
一次対策工事平面図（廃棄物掘削除去）

- 原因廃棄物等を掘削して掘止めを確認し、適正に場外処理
- A・B区画の境界部において医療系廃棄物混じり土を確認し、追加掘削を実施
- A・B・C区画の境界部においてドラム缶等、液状廃棄物浸潤土砂等は確認されず
- 掘削除去後に実施したEM探査の結果、金属等に反応する磁化率の高い個所は確認されず
- A・B区画は掘削後にシートでキャッピング、C・D区画については埋め戻し
- モニタリングの結果、浸透水・地下水ともに一部の項目は上昇傾向にあるものの、一次対策工事の影響は確認されず

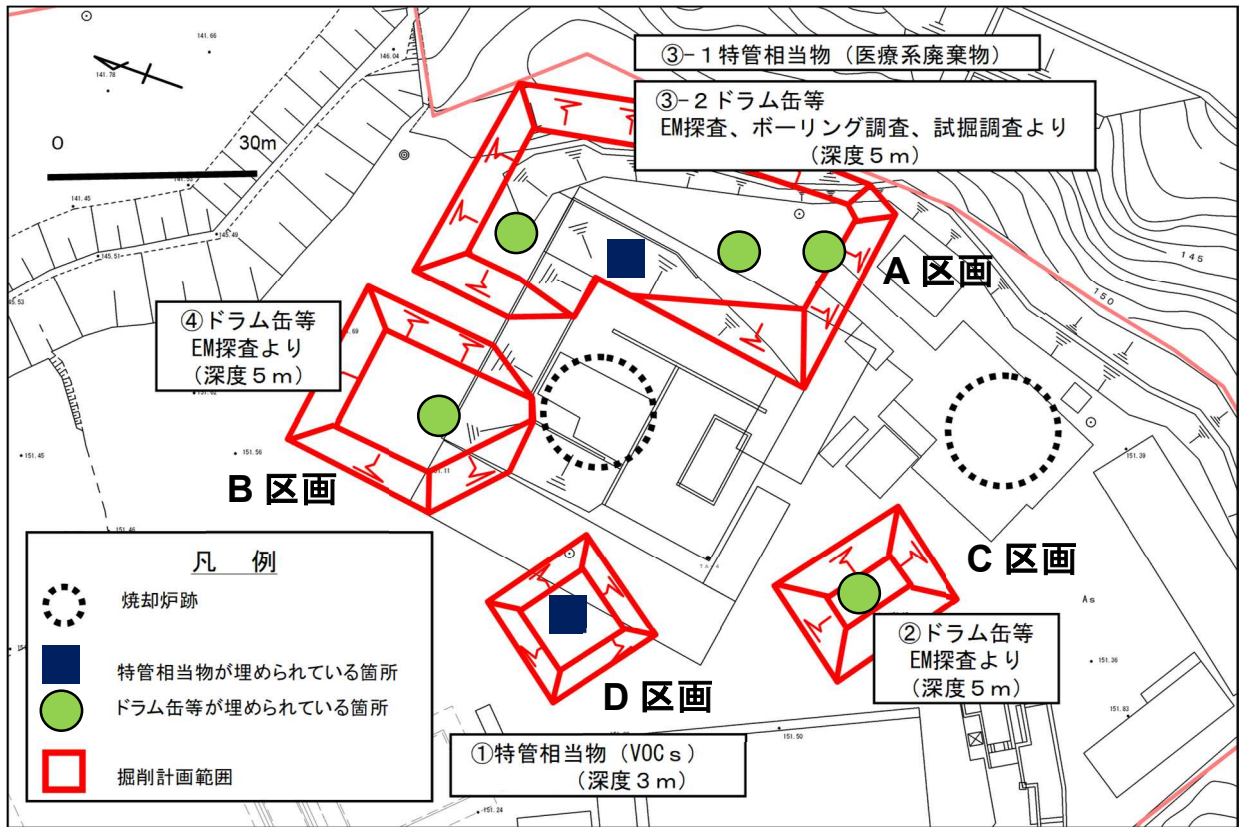
掘削除去対象エリア

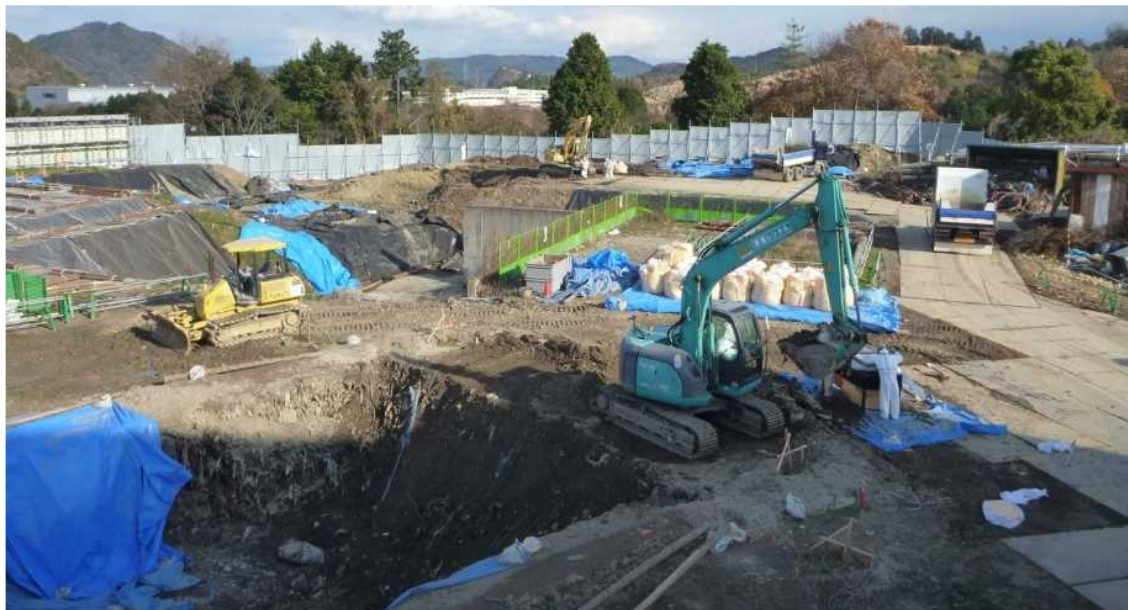
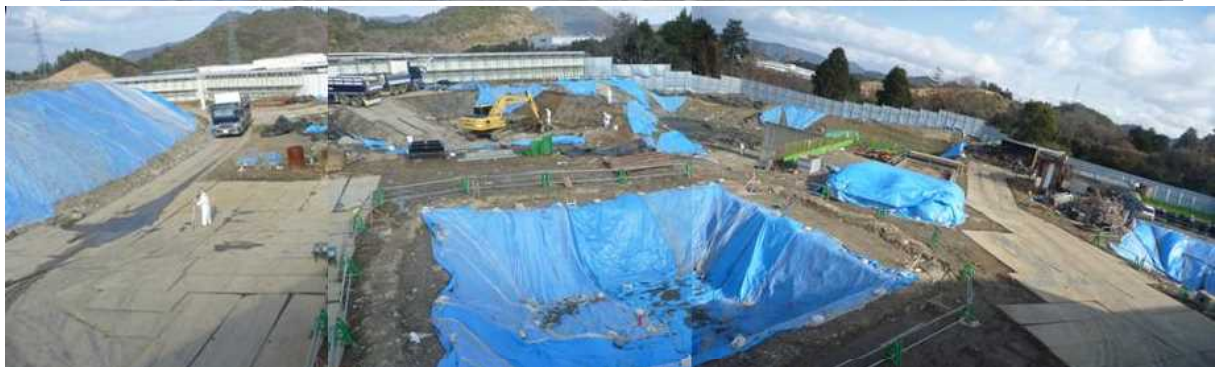
掘削状況 (平成 25 年 1 月撮影)

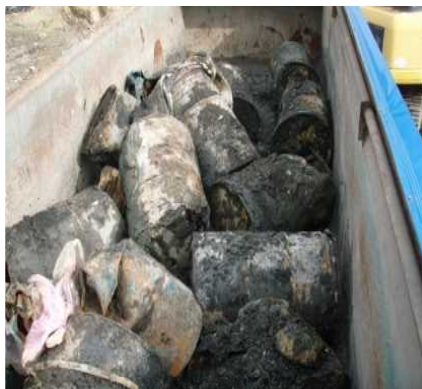
ドラム缶

一次対策工事で掘削した廃棄物土の状況

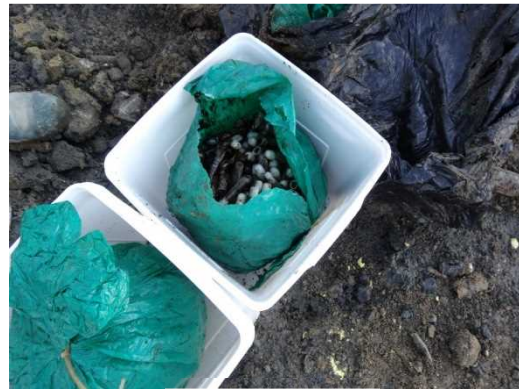
医療系廃棄物

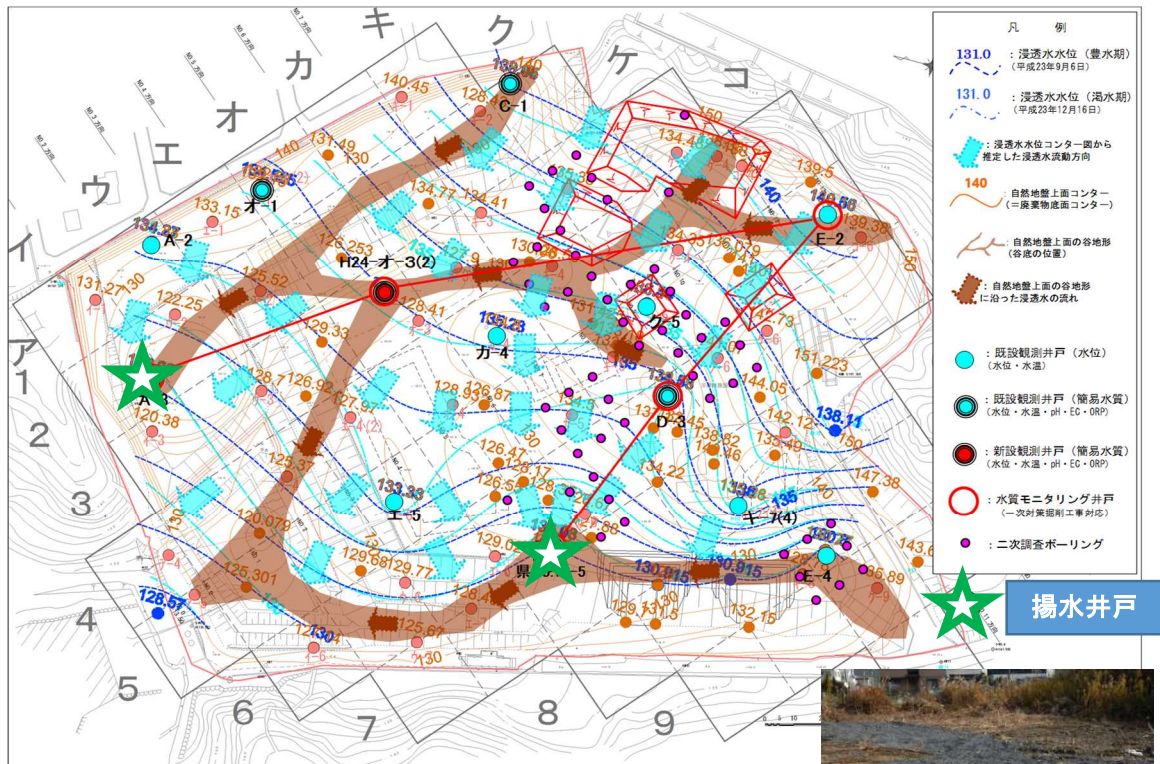
浸透水の流向および揚水井戸の設置位置

- 浸透水流向の下流に位置し、かつ十分な量の汚染水の集水が期待できる2個所に揚水井戸を設置し、既存水処理施設で処理して下水道に放流
- 浸透水を効果的に集水するため、ディープウェル工法により井戸を設置

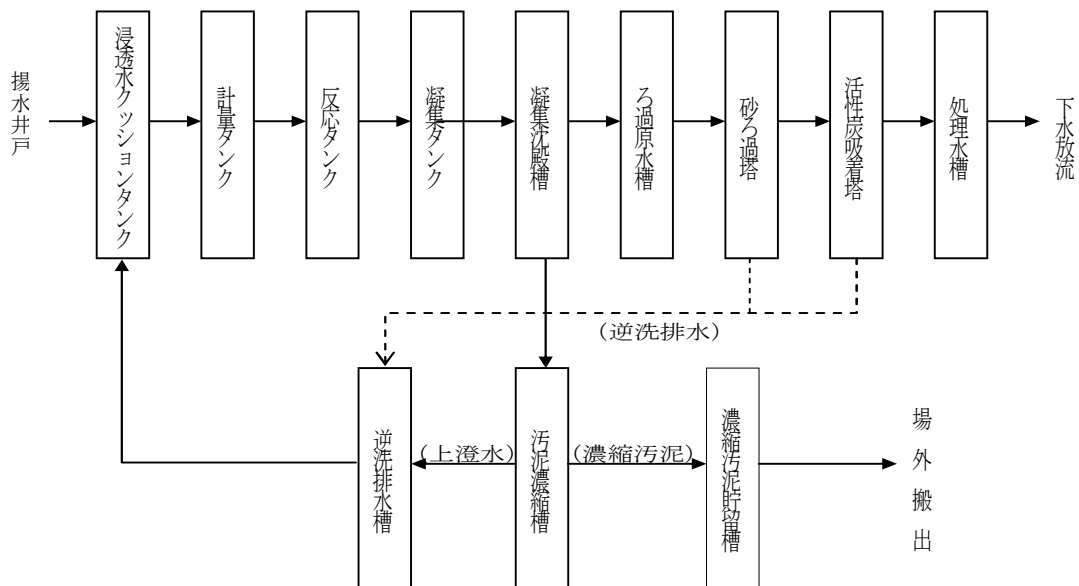
既存水処理施設の処理フロー

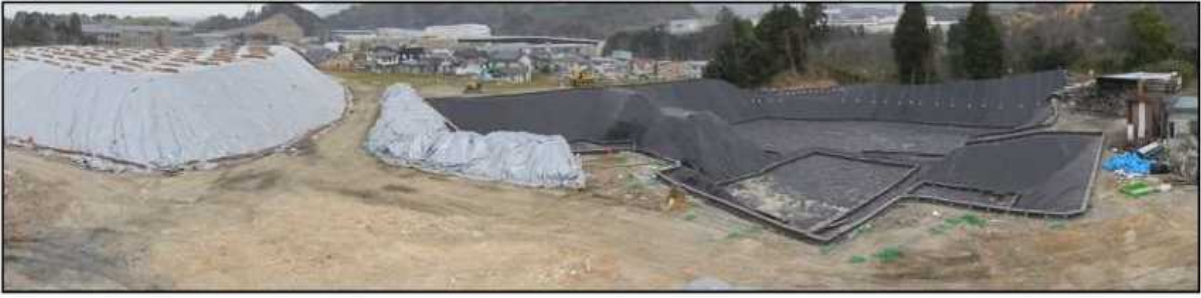
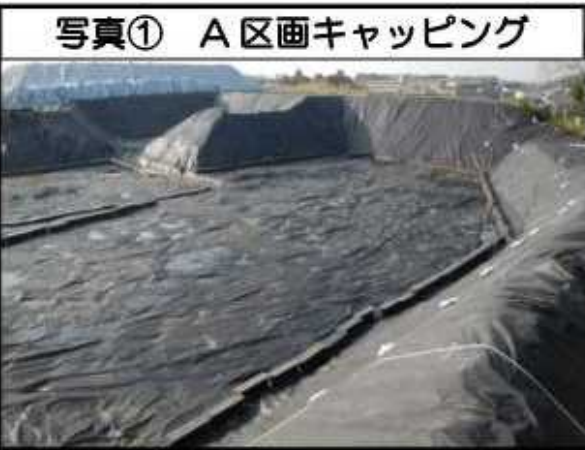
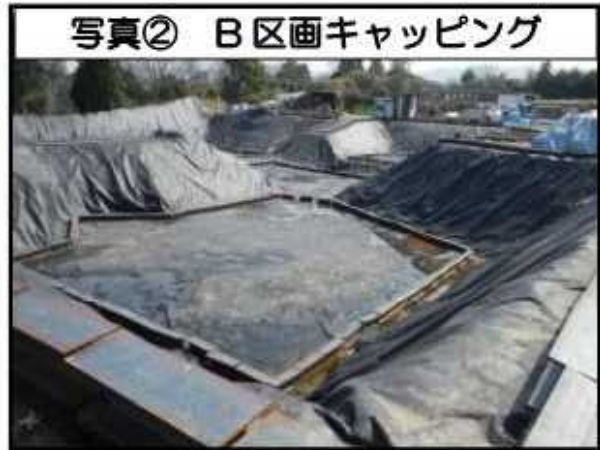
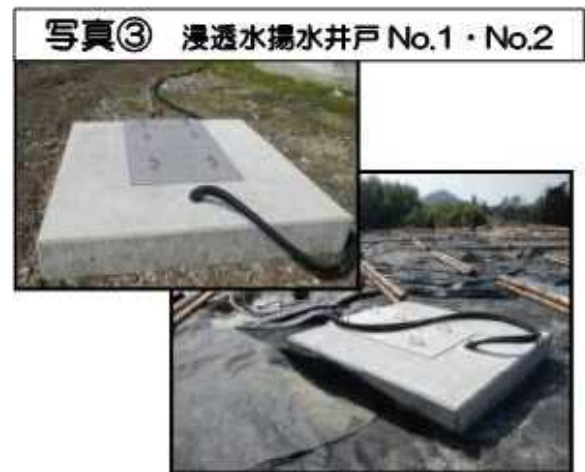
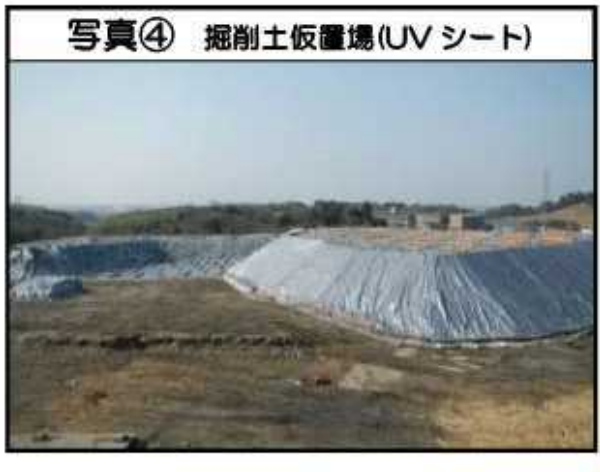
一次対策工事完了(平成 25 年 3 月撮影)

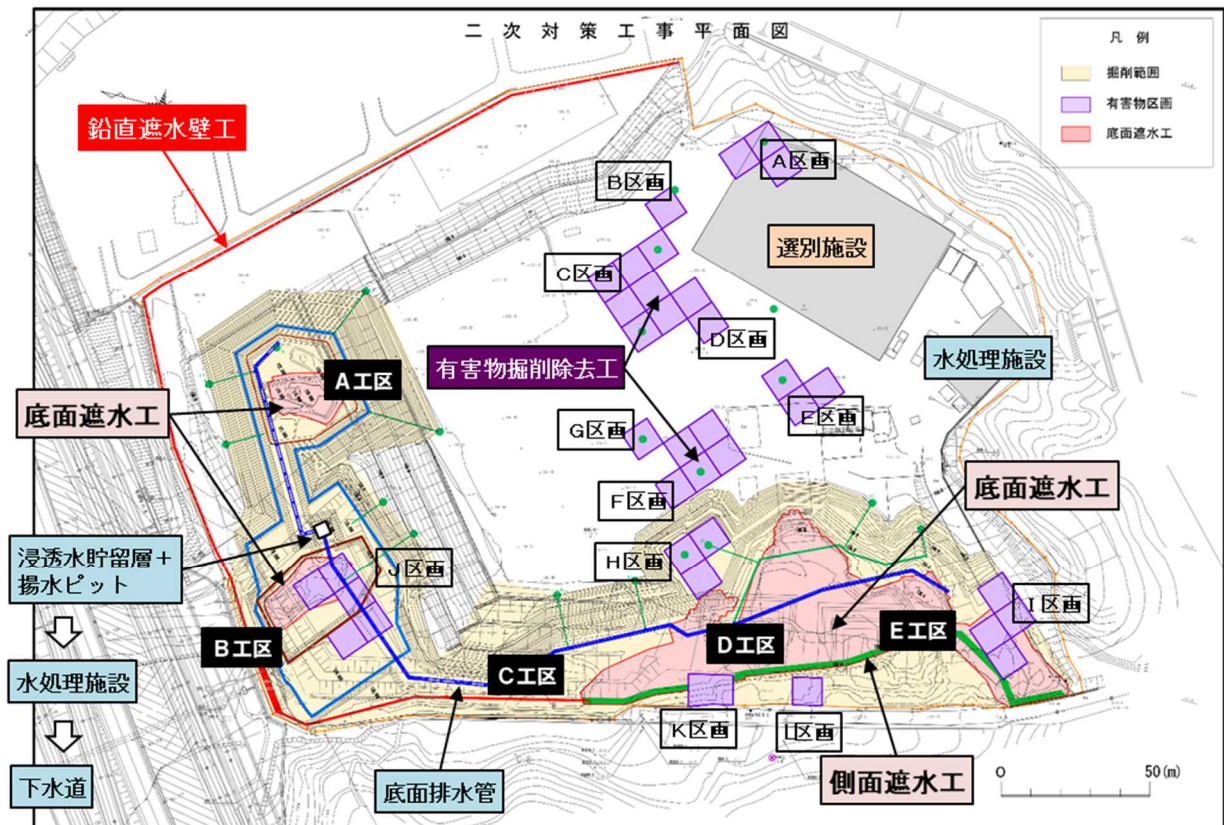
二次対策工事平面図

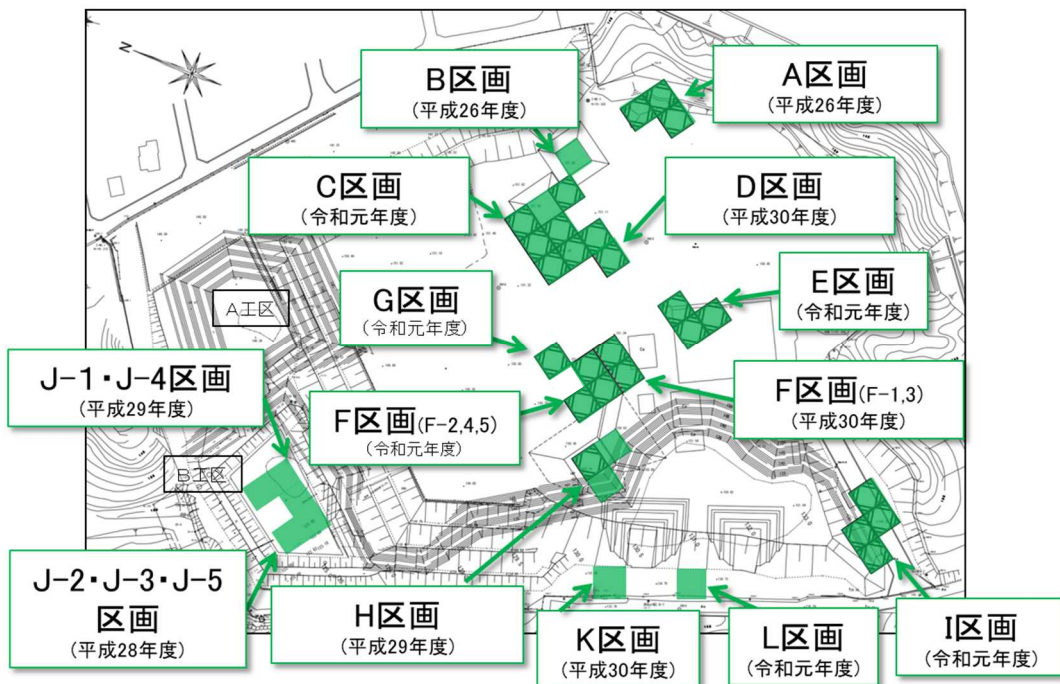
掘削除去を行った区画

二次調査で位置と深度を特定した土壤環境基準を超過した廃棄物土およびドラム缶等を掘削し除去した。

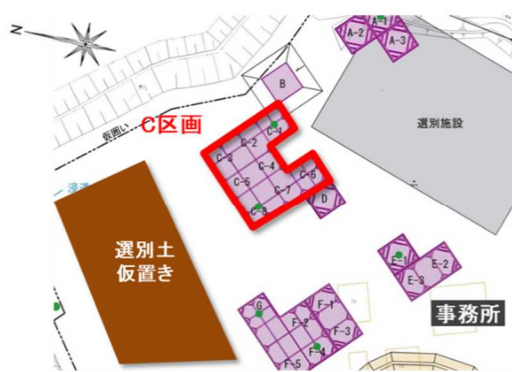
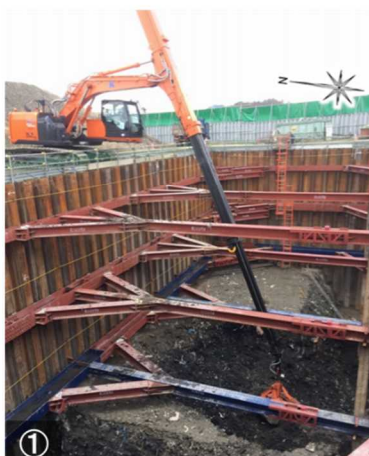
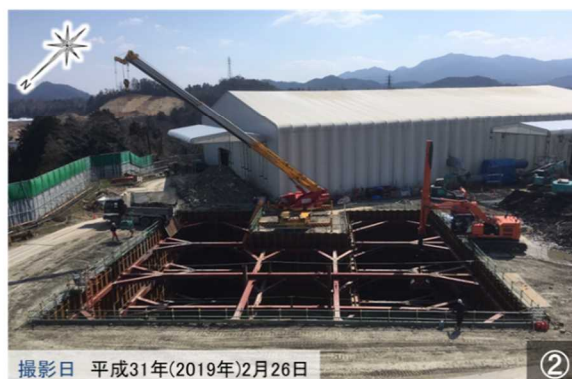
有害物等掘削除去(C区画)

矢板切梁工法による掘削

- ①有害物の掘削
- ②4段目支保工設置

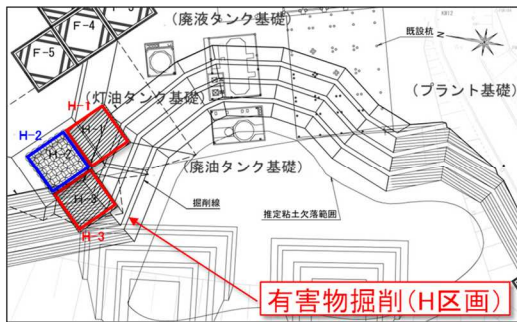
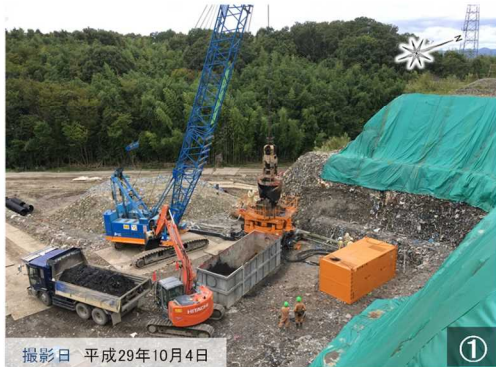
有害物掘削除去(H区画)

内容 全回転オールケーシング工法による掘削

施工写真 ① 掘削状況
②③ 出土状況(大型鋼材等)

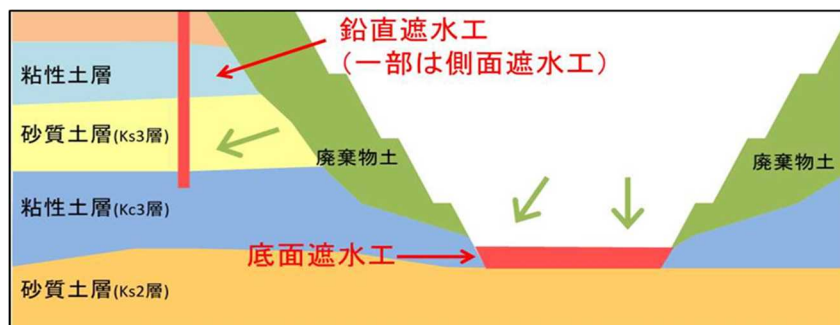
地下水帯水層と遮水工事の位置関係

浸透水の漏洩防止措置全体図

廃棄物土層の底面において廃棄物土層と下位の地下水帯水層が接している箇所における遮水（底面遮水工）は、当該箇所においてオープン掘削により廃棄物土を掘削除去した後、地下水帯水層の露出面に遮水材（セメント改良土・ベントナイト改良土）を設置して行った。

上記掘削において掘削側面に地下水帯水層が接する箇所においても、同様にセメント改良土・ベントナイト改良土による遮水（側面遮水工）を行った。

廃棄物土層の側面と地下水帯水層が接し処分場から外部に汚染拡散が生じるおそれがあると考えられる範囲のうち、側面遮水工施工箇所以外では鉛直遮水工を施工した。

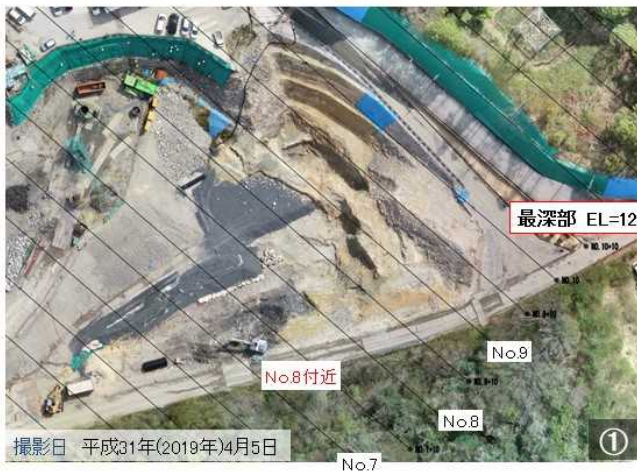
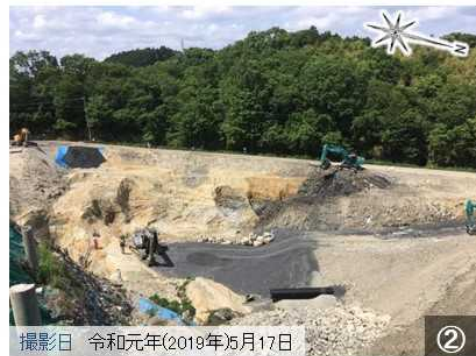
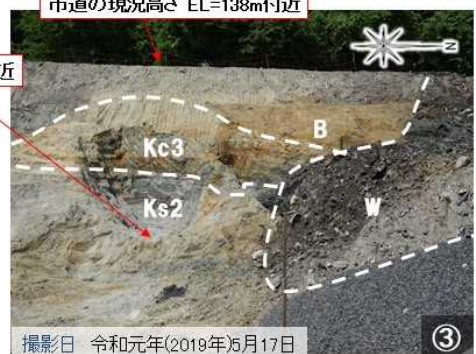
E工区の掘削状況

- ・ 廃棄物土・有害物土を全て掘削し、掘削完了。

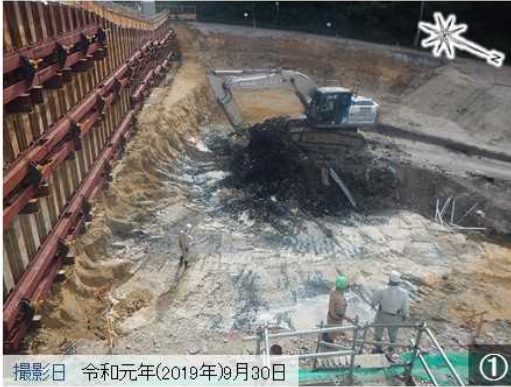
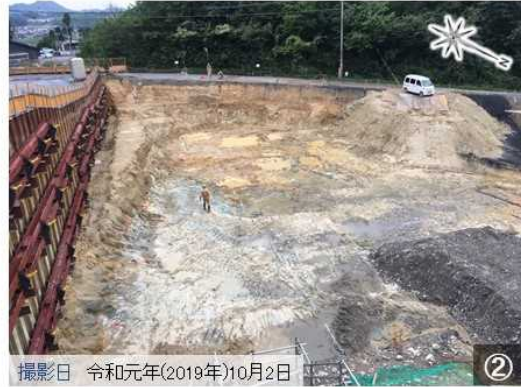
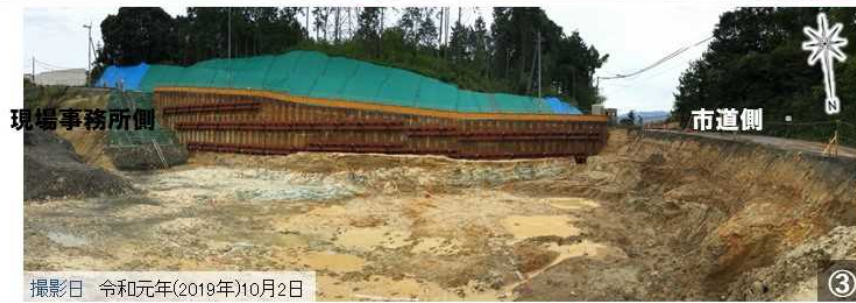
底面・側面遮水工の施工状況 DE工区

底面遮水工	
セメント改良土	25cm ↑
ベントナイト改良土	25cm
セメント改良土	25cm ↓
セメント改良土	25cm ↓
1m以上

- ① DE工区全景(No.6~9+10付近)
- ② 底面・側面遮水工の近景

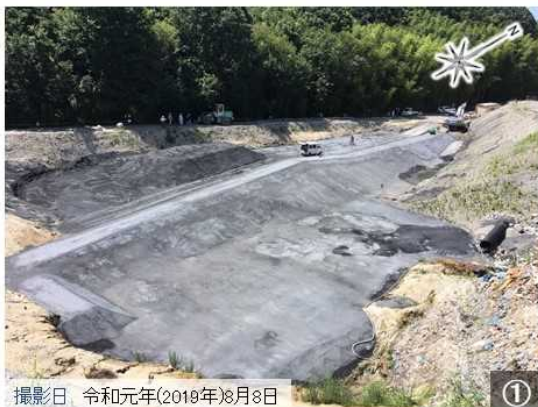
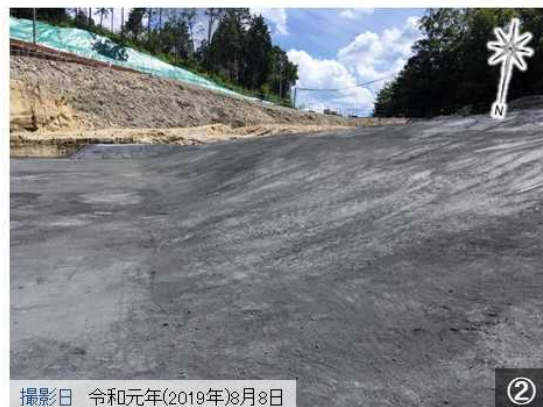
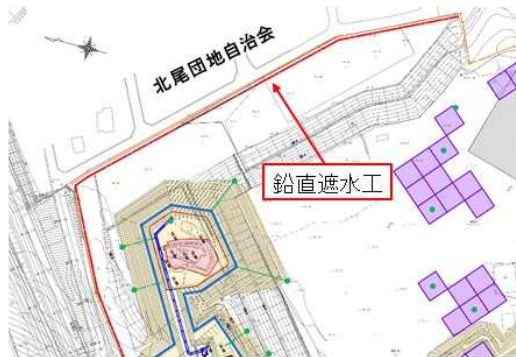
鉛直遮水壁工の施工状況

カッターポスト建込

鉛直遮水工は、対象地盤が粘性土および砂質地盤であることから、連続地中壁工法のうち施工性、遮水の確実性等が優位で採用実績の多い「ソイルセメント固化壁工法」を採用した。

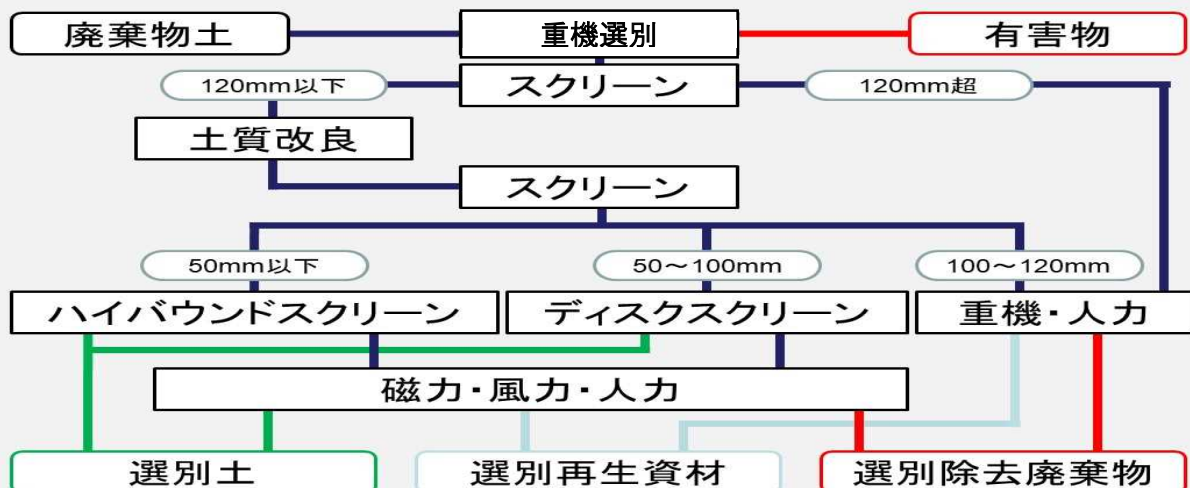
選別処理フロー

掘削した廃棄物土を選別施設で廃棄物と場内埋戻材に分別

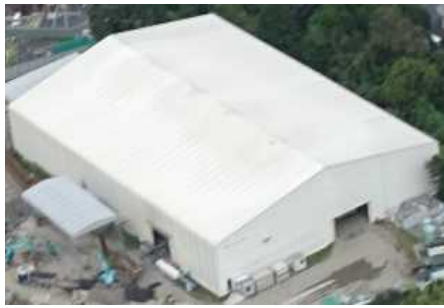
選別施設

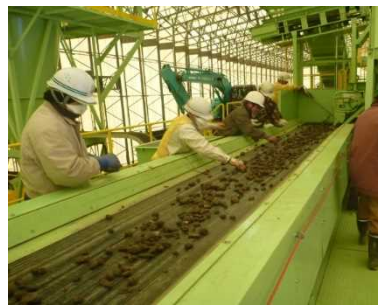
手選別の状況

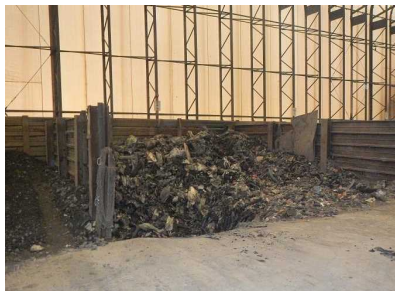
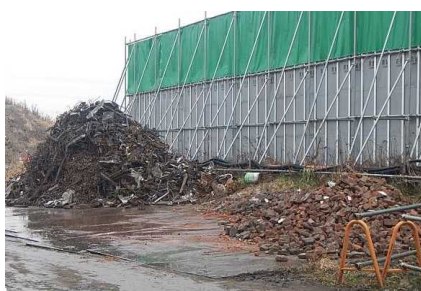
可燃物(廃プラ類、木くず等) 不燃物(陶磁器くず、金属くず)
選別除去廃棄物

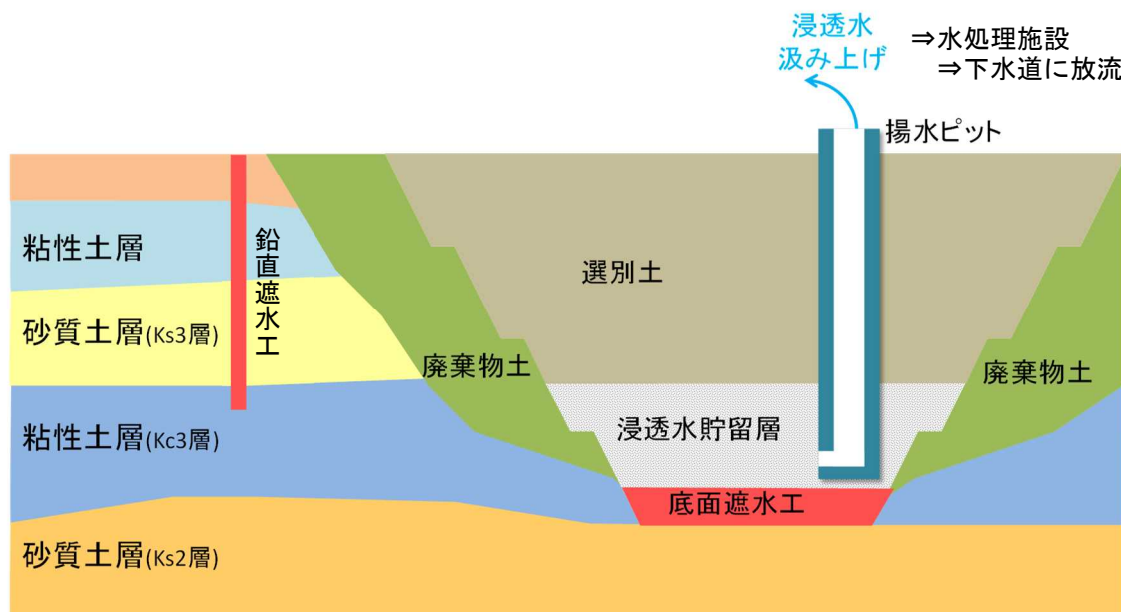
硫化水素ガスの発生条件を改善するシステム(対策工事の施行理念)

- 管理型処分場で採用される構造や維持管理を部分的に取り入れ、硫化水素発生条件を改善する。
- 表面の覆土等により、硫化水素の拡散を抑える。

なお、本工事と前述の遮水工など、管理型処分場で採用される構造・維持管理を取り入れることにより、硫化水素ガスの発生条件を改善するシステムを構築した。

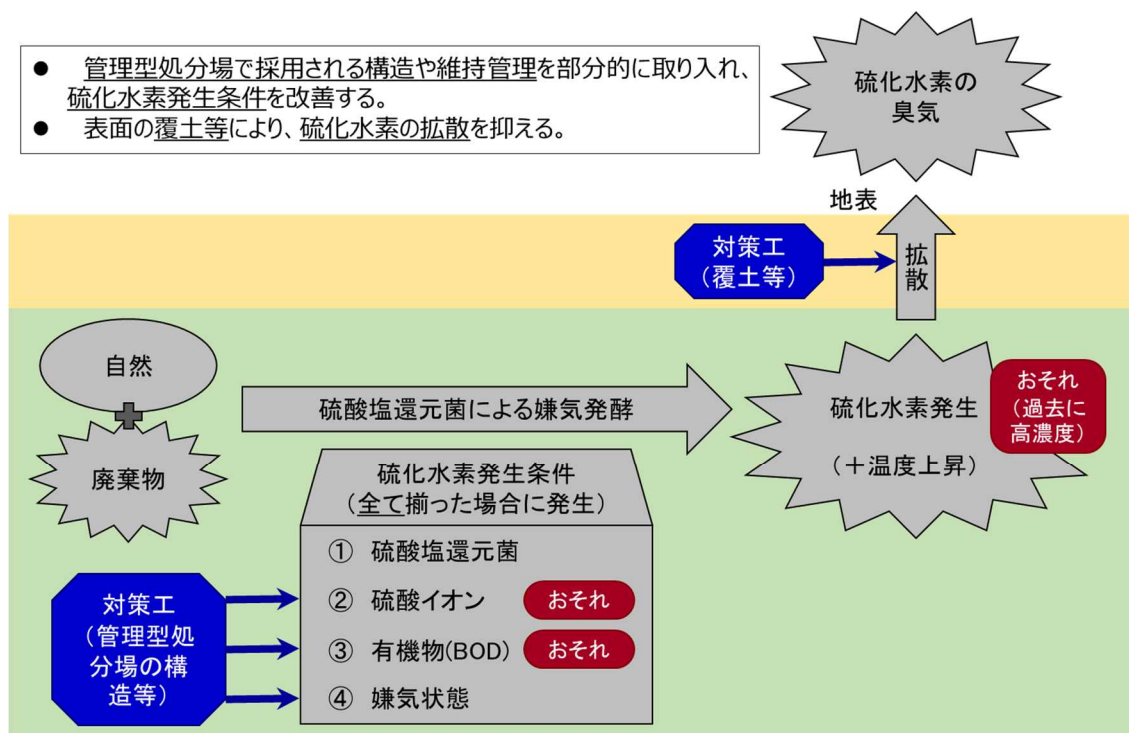
対策工
(管理型処分場の構造等)

管理型処分場の構造・維持管理	相当する対策内容
集排水管の設置	浸透水を効率よく集排水できるよう設計した位置に底面排水管を設置
通気管の設置	掘削箇所に通気管を設置し、その一部を底面排水管等と接続
集排水管の末端を大気開放した状態で維持	底面排水管の末端に揚水ピット等を設置し、揚水ピットを大気開放
	揚水ピットから浸透水の揚水を継続
	鉛直遮水壁を設置して地下水流入を減らし、表面の覆土等により雨水浸透量を調整し、浸透水の発生量を抑制 (同時に洗い出しによる浄化が進むように雨水が一定量浸透するようにする)

対策による効果
<p>● 空気の入替わり (発生条件④) 通気管や底面排水管の内部の空気が入れ替わることにより、周囲の嫌気状態を抑制。特に微生物が活性化した場合には発酵により温度が上昇するため、熱対流で管内の空気が入れ替わりやすくなる。</p>
<p>● 浸透水水位低下 (発生条件④) 浸透水を集排水して揚水するとともに、地下水流入や雨水浸透による浸透水量を抑制することで、<u>廃棄物土が滞留した浸透水に浸かって嫌氣的になることを抑制する</u>。また底面排水管が浸透水に浸かって上記空気の入替わりを妨げることのないようにする。</p>
<p>● 廃棄物土の洗い出し (発生条件②③) 廃棄物土層内の浸透水を速やかに排除して入れ替わりを促進することにより、<u>硫酸イオンや有機物(BOD)の洗い出しを促進させる</u>。</p>

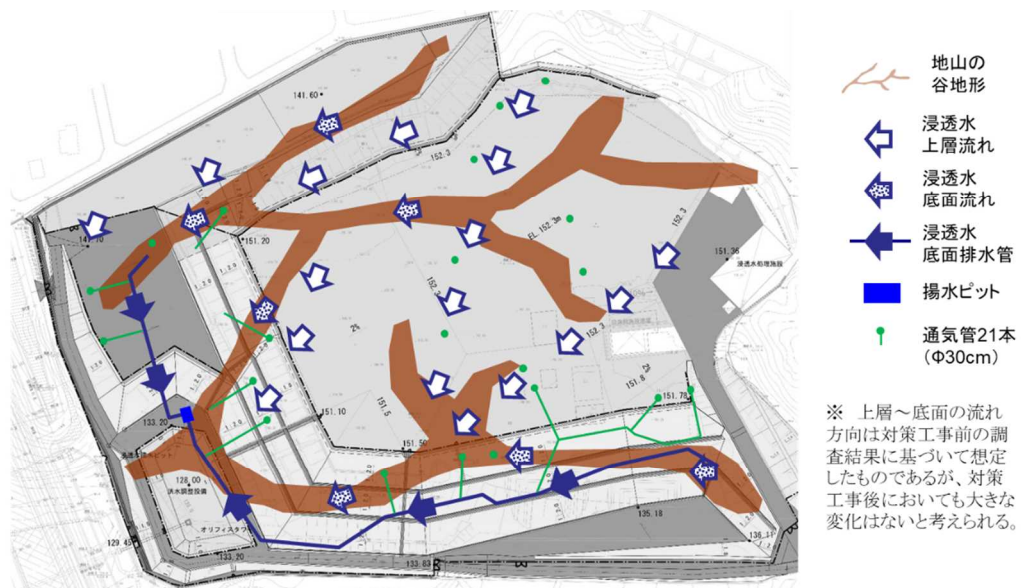
浸透水の流れ

浸透水は基本的には上層～中層付近では水位勾配に従って流れ (→)、一部底面付近では地山粘性土層の谷地形に沿って流れる (⇨) と考えられる。鉛直遮水壁、側面遮水、底面遮水により浸透水が場外に流出しないようになるので、その分の浸透水が効率的に揚水ピット等に流入するよう、図の位置に底面排水管を設置した (⇨)。

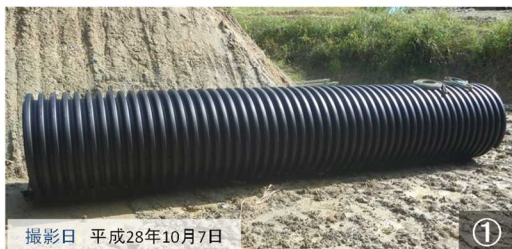
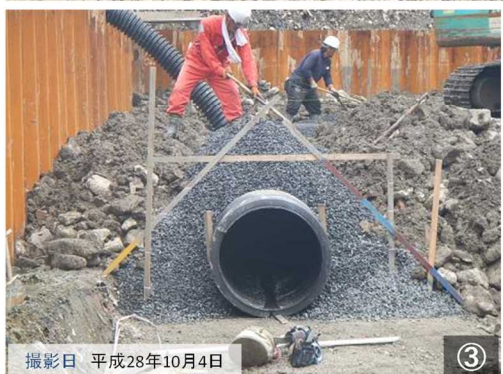
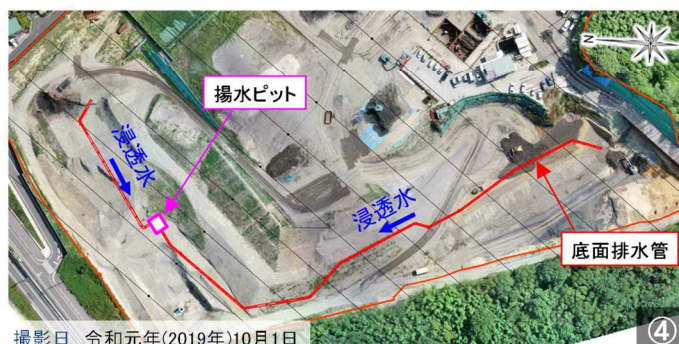
底面排水管

- 内容**
- ・揚水ピットへ浸透水の流入を促進するもの
 - ・直径800mmの有孔ポリエチレン管を貯留層内に設置

- ① ポリエチレン管
- ② 管の孔
- ③ 設置状況
- ④ 埋設位置
(■ :埋設位置)

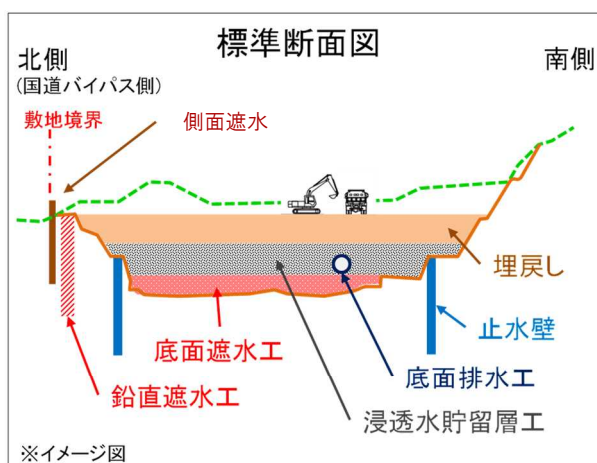
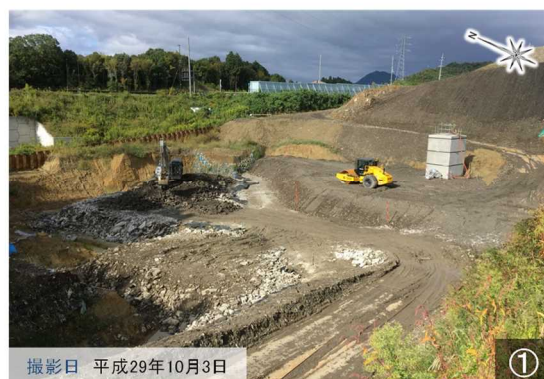
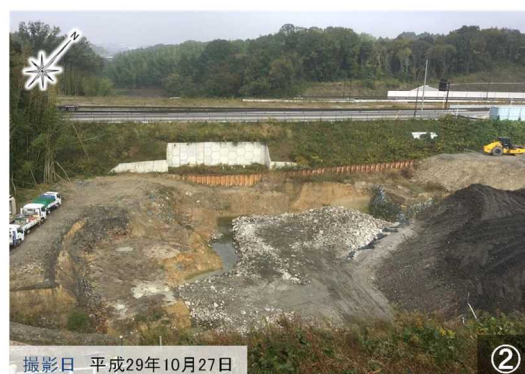
浸透水貯留層

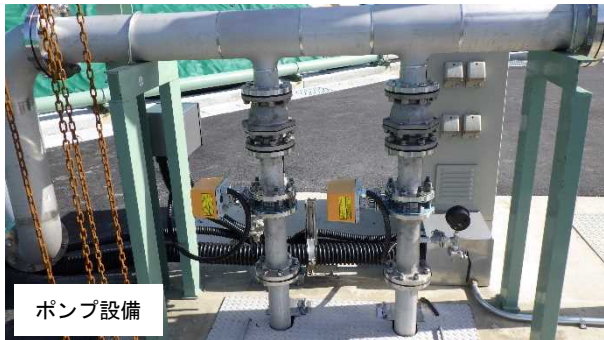
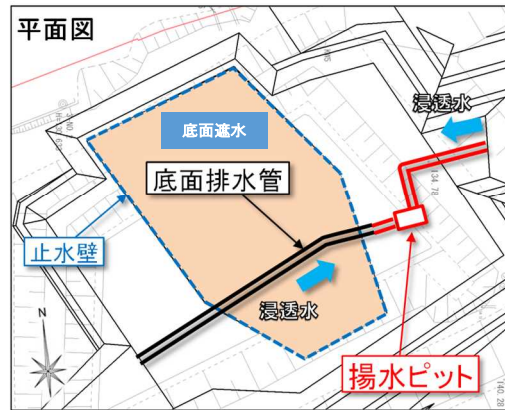
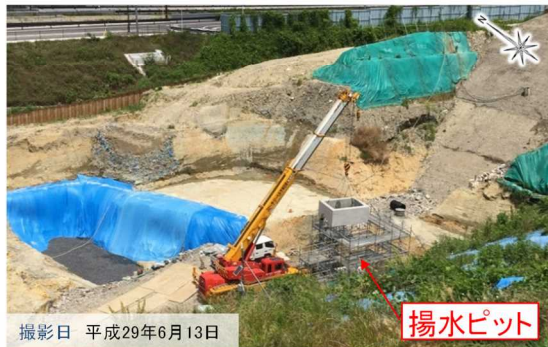
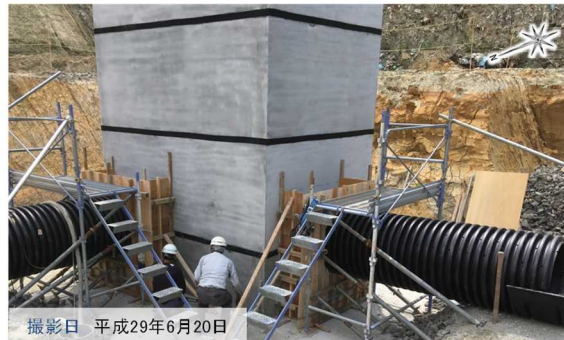
浸透水揚水ピット

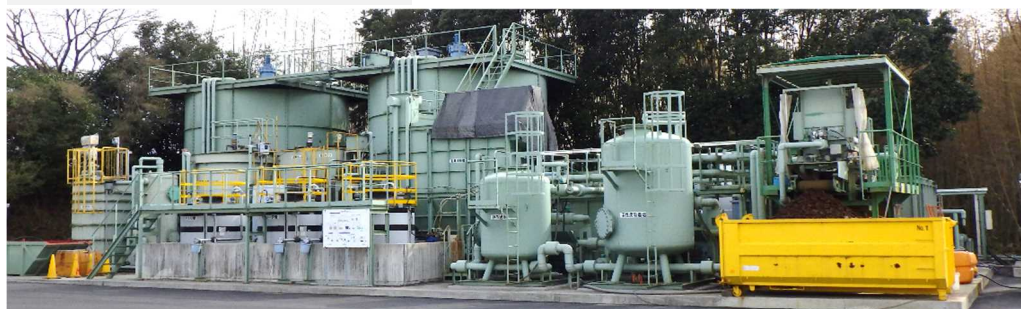
水処理施設

既設水処理施設の移設

新設浸透水処理施設

(処理能力)
355m³/日 (新設 250m³/日、既設 105m³/日)

移設した既設水処理施設および新設の水処理施設の処理フローは、処理水が下水道排除基準を満足できるよう、「凝集沈殿処理+砂ろ過処理+活性炭吸着処理」とした。

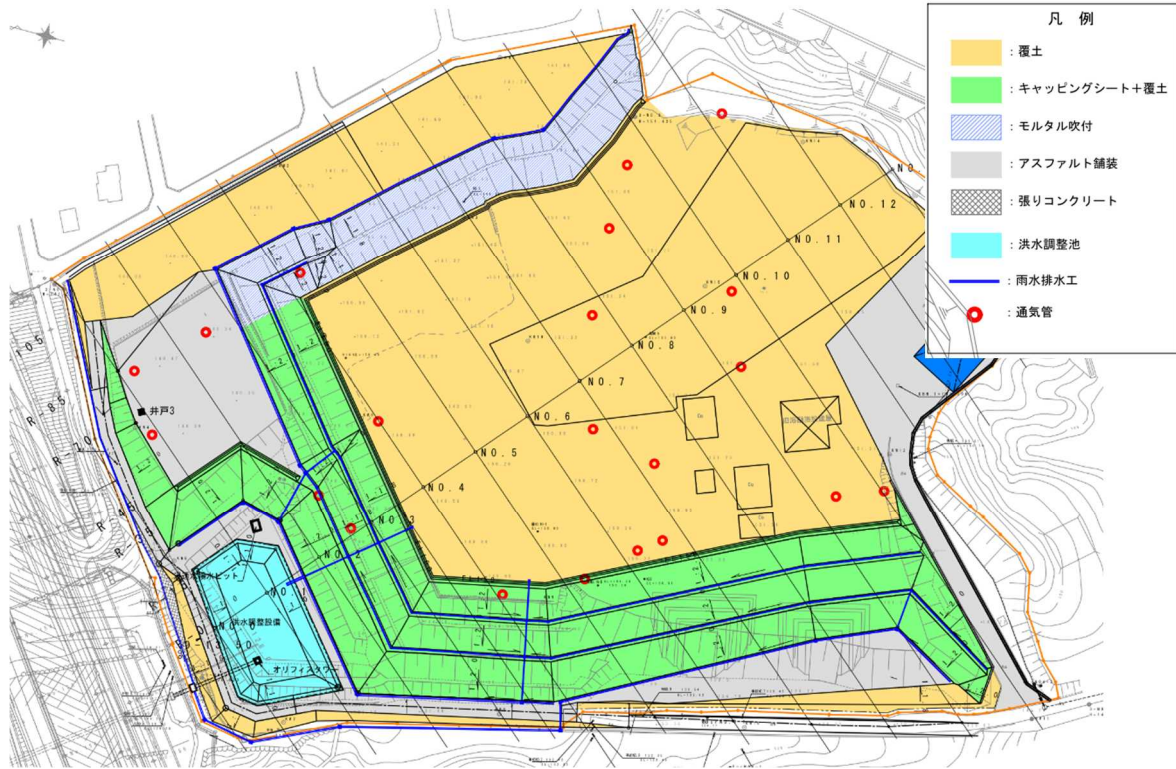
覆土工、キャッピング工、表面排水路工等施工図

廃棄物の飛散・流出防止および硫化水素ガス拡散防止のため、法面は崩壊のおそれのない安定した勾配とするとともに表面は良質土で覆土した。平面部の一部は、雨水の浸透を軽減する工法を採用した。

また、雨水による浸透水量の抑制を図るとともに、雨水（表流水）が洪水調整池に流れ込んで自然流下するよう、キャッピングシート工および表面排水路工を行った。

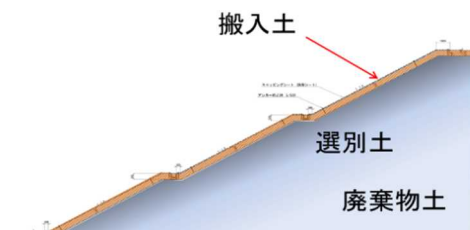
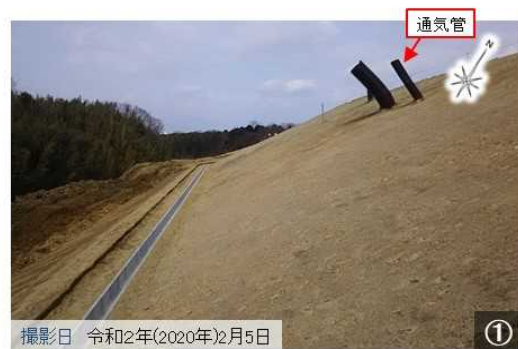
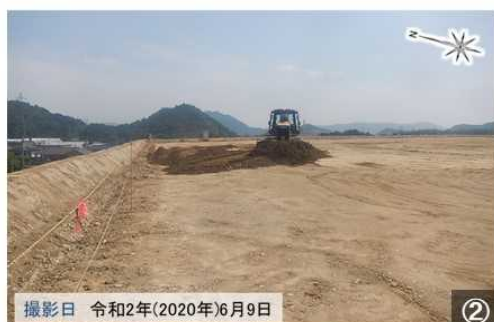
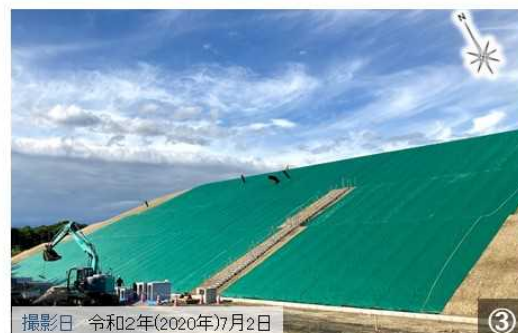
覆土工

- 写真 ① 覆土の法面整形状況
 ② 覆土の平面部の施工状況
 ③ キャッピングシート整備状況

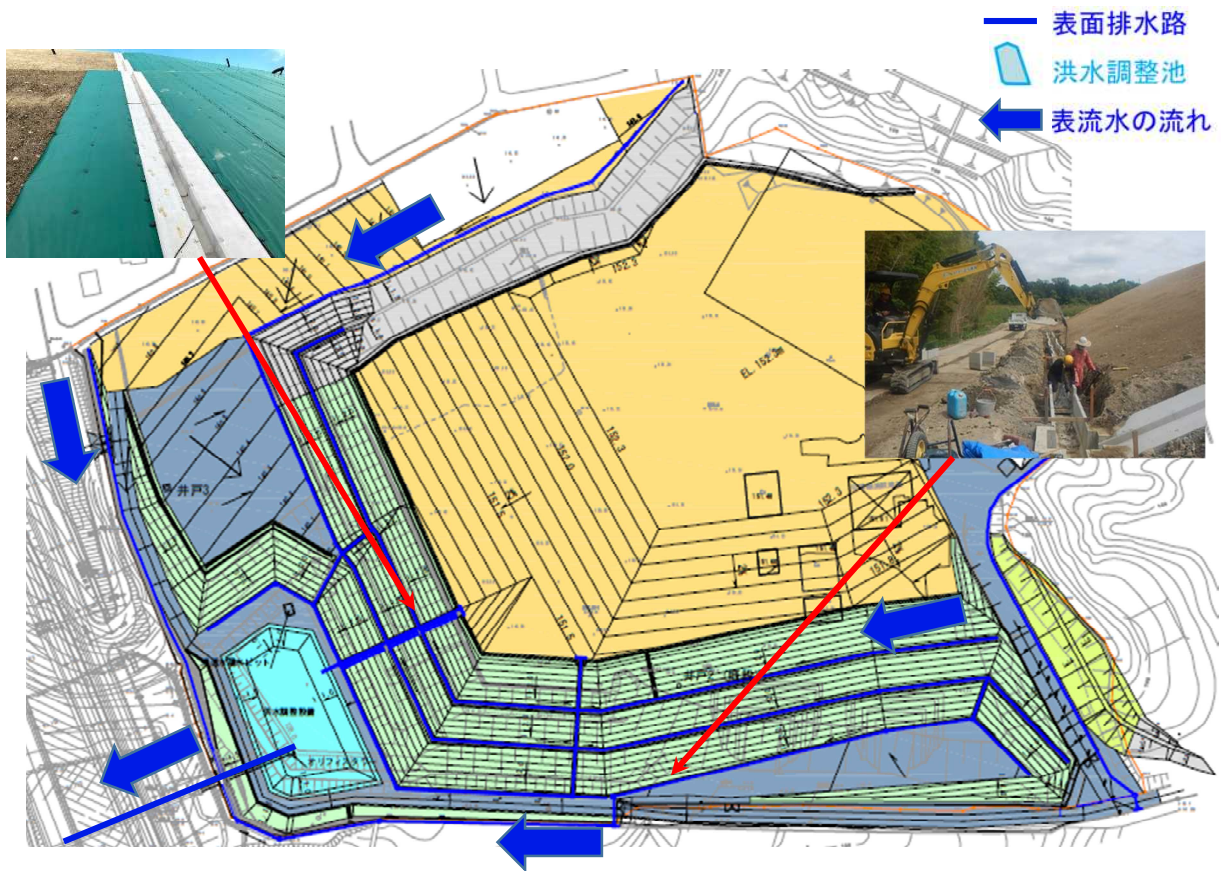
表流水の流れと表面排水路工

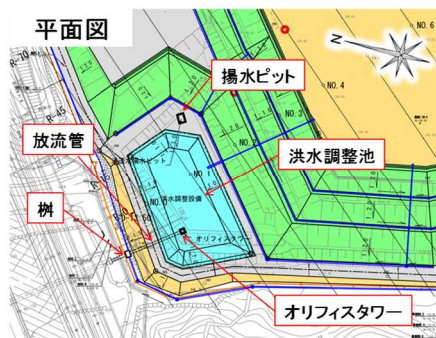
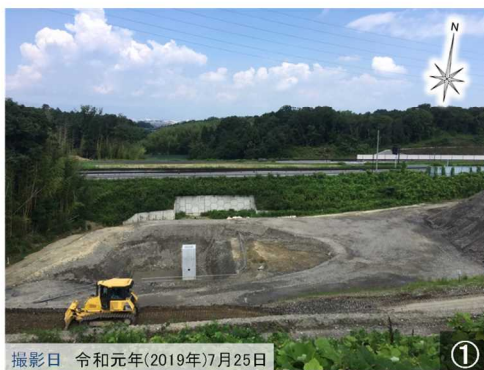
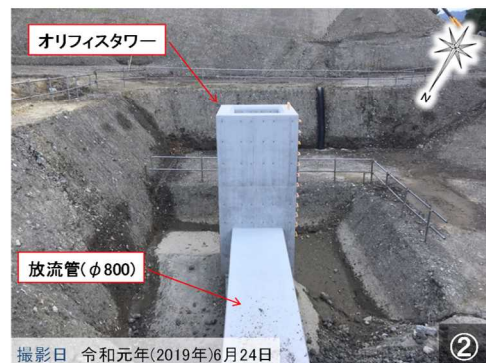
洪水調整設備工

＜洪水調整設備＞

- ・洪水調節容量: 約3,300m³
(堆砂容量約300m³を含む)
- ・約23m(W) × 約45m(L) × 約5m(H)

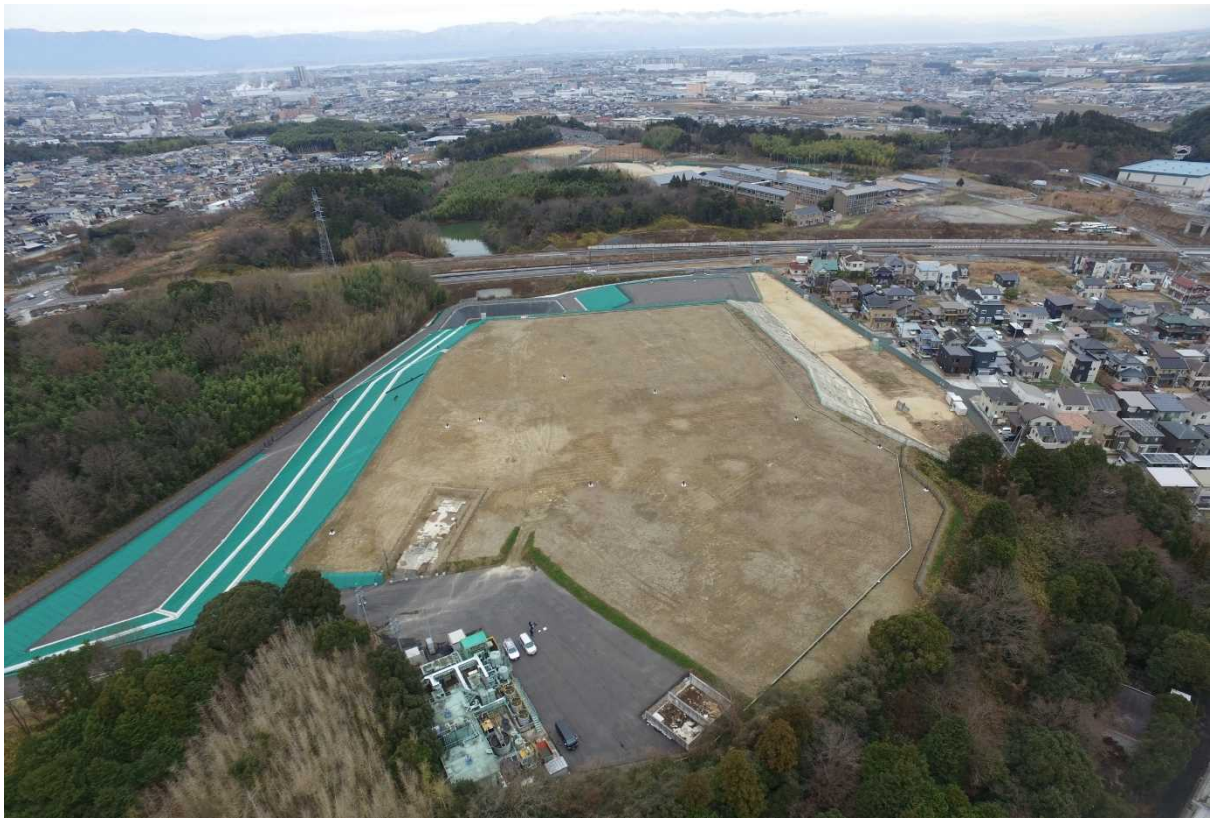
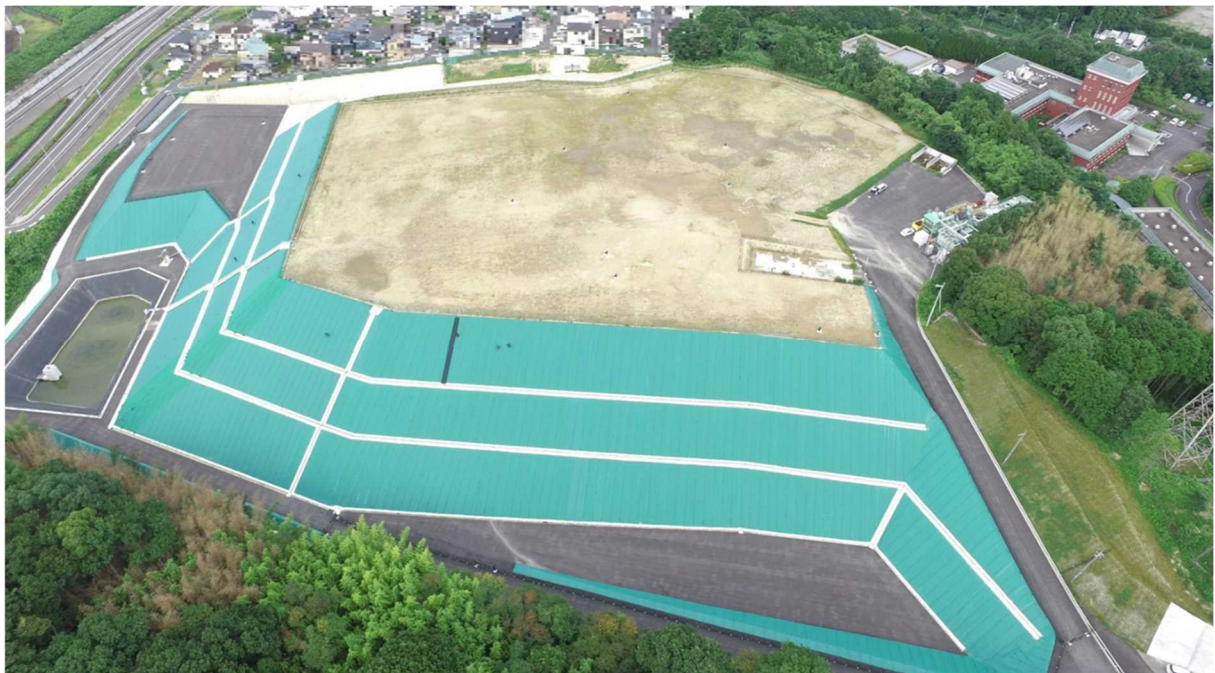
事案地の状況(対策工事後)
