高時川濁水問題検討会議（第2回）

1. 濁水・土砂分析調査
2. 航空レーザー差分解析調査

中間報告

琵琶湖環境部 森林保全課

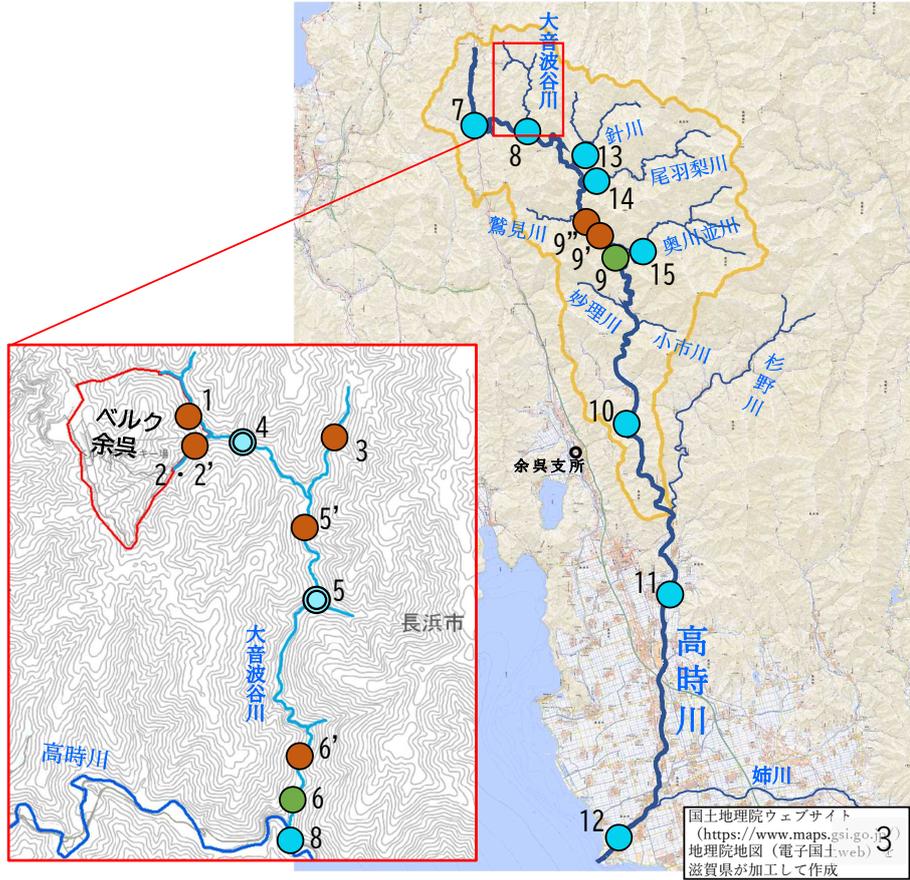
- 目的
濁水の発生源および原因物質に関する資料収集
- 調査対象
 - ①土砂（崩土、溪岸浸食土、溪床堆積土）
 - ②河床底泥
 - ③河川水（平水時・濁水時）
- 調査場所（右図）
 - 土砂のみ採取
 - 土砂・河床底泥・河川水（平水時のみ）
 - 土砂・河床底泥・河川水
 - 河床底泥・河川水
- 分析項目
 - ①鉱物組成
 - ②粒度組成
 - ③水質（水素イオン濃度、浮遊物質濃度、濁度、電気伝導度）

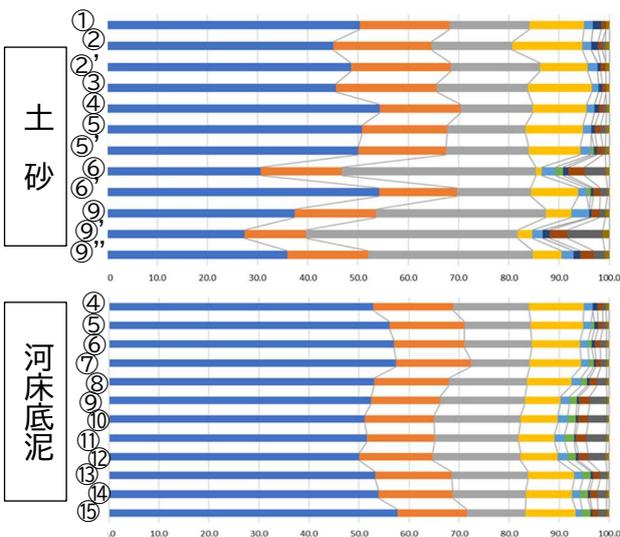
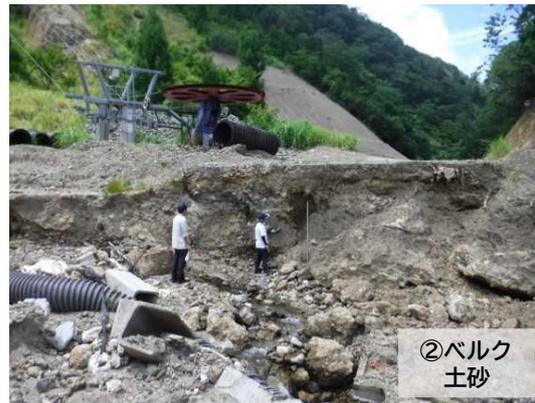
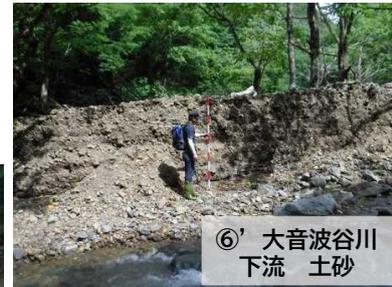
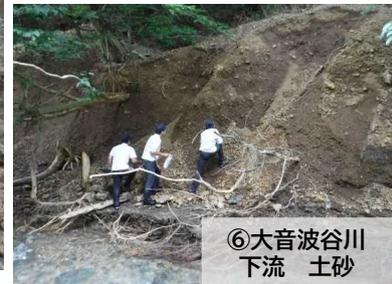
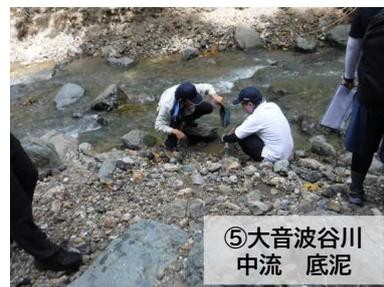
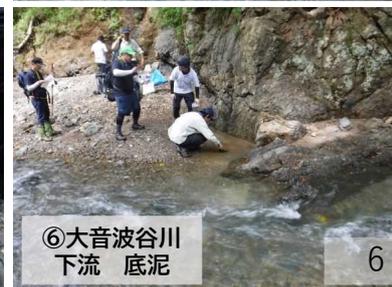
1-3. 調査結果（鉱物組成）土砂 - 河床底泥

■ケイ素Si ■鉄Fe
■アルミニウムAl ■カリウムK ※その他微量元素はMg、Ca、Ti、Na、Mn

- 主な組成はSi、Fe、Al、Kであり、特異な元素等は見られない
- 土砂と河床底泥の組成は類似している

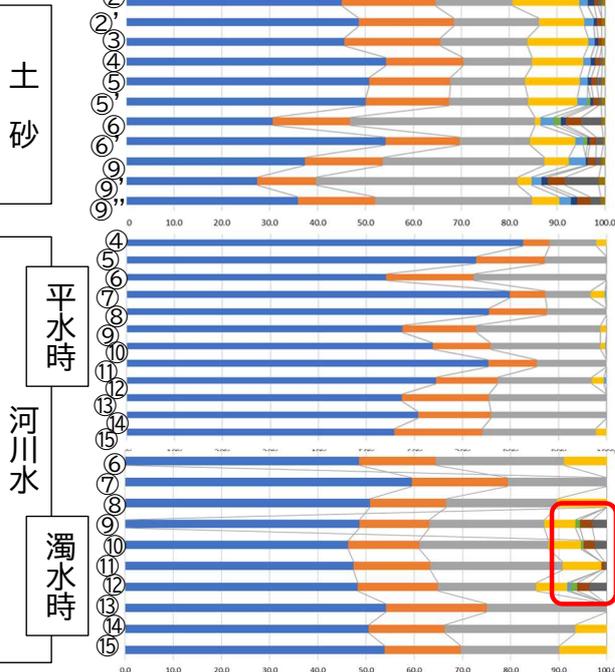
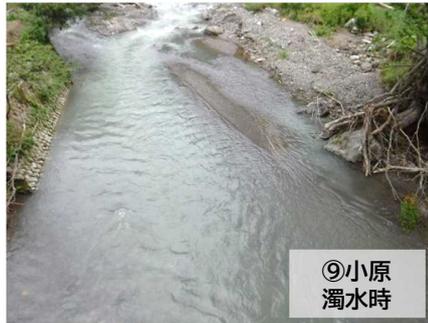
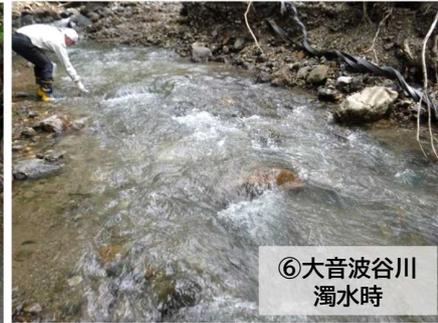
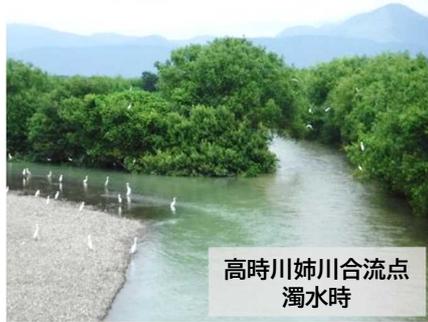
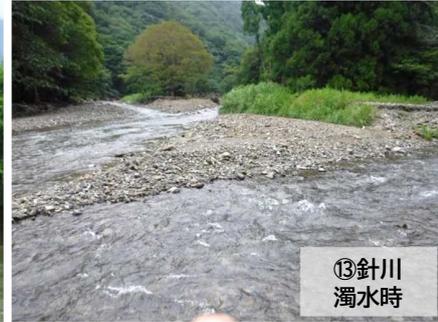
1-3. 調査結果（鉱物組成） 土砂 - 河川水

■ケイ素Si ■鉄Fe
 ■アルミニウムAl ■カリウムK
 ※その他微量元素はMg、Ca、Ti、Na、Mn

- 河川水（平水時）にはほぼ検出されなかったKその他の微量の元素（Ca、Mgなど）が、⑨小原より下流の濁水時の河川水から検出 ⇒ 濁水時には⑨小原周辺の土砂由来の濁りがある可能性
- ⑫南浜では、姉川の濁水由来の土砂が流入したと推察

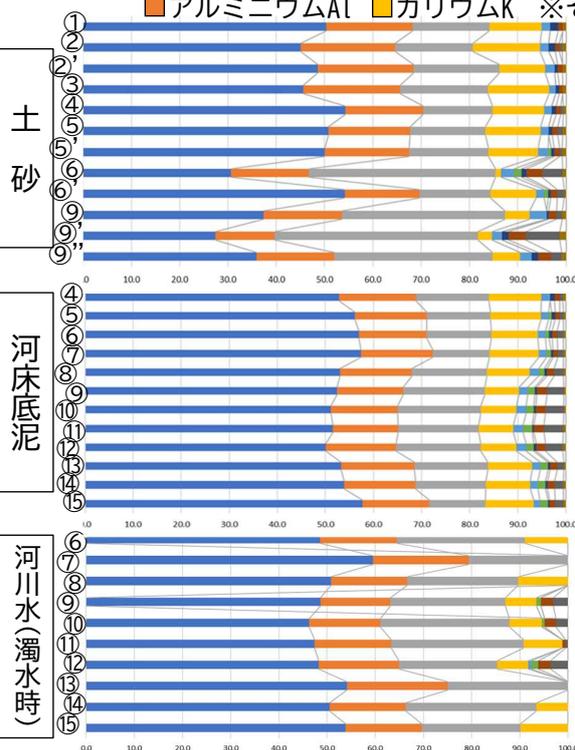
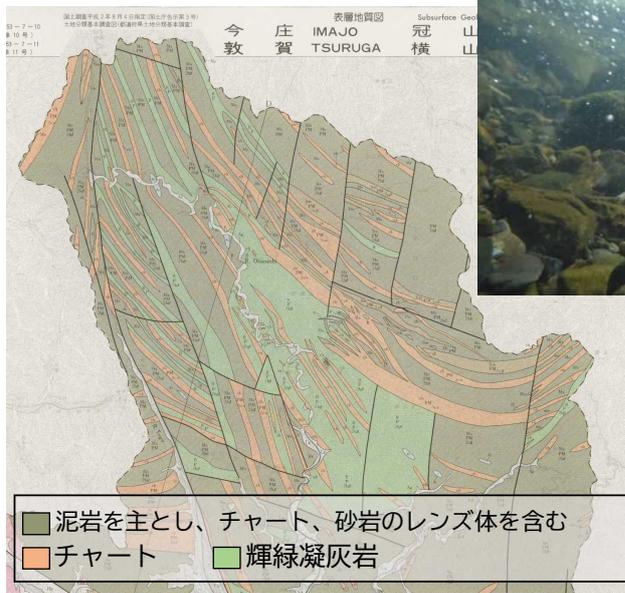
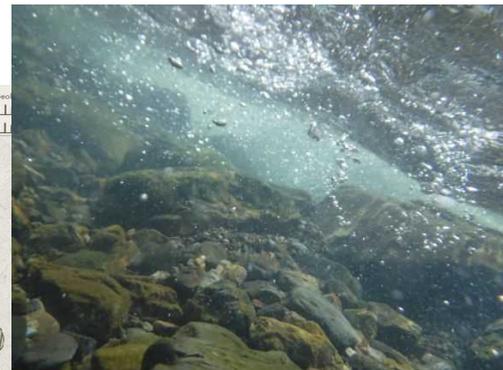
1-3. 調査結果（鉱物組成） 土砂 - 河床底泥 - 河川水(濁水時)

■ケイ素Si ■鉄Fe
 ■アルミニウムAl ■カリウムK ※その他微量元素はMg、Ca、Ti、Na、Mn

表層地質図（都道府県土地分類基本調査、平成四年）

- 高時川流域においてはどの小流域でも同じ地質であると思われる
- 概ねどの観測地点においても、水底には、泥の堆積は見られなかった

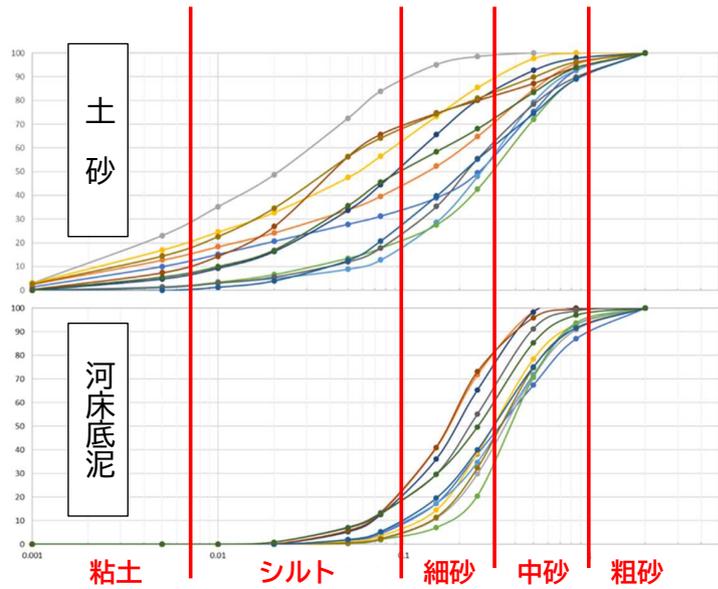
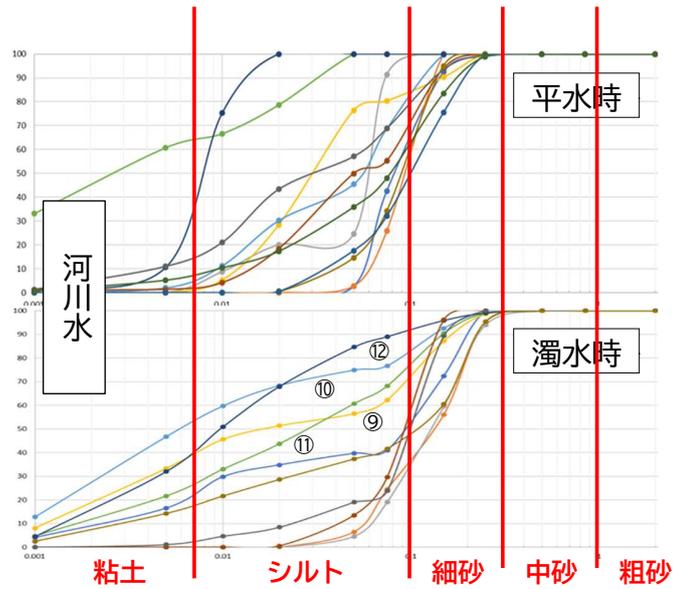
1-4. 調査結果（粒度組成）

- 平水時、濁水時における各支流および⑧高時川半明までの河川水は粒子の量が少なく、結果は参考値とする
- 河床底泥には粘土は含まれなかったが、シルトが20%程度まで含まれていた
- 濁水時に濁りの強かった高時川本流⑨小原⑩下丹生⑪雨森⑫南浜の河川水における粒度分布は、粘土・シルトが62%~89%で、特に粘土の占める割合が22%~47%と高い
⇒濁水の原因となるのは、粘土分及びシルト分の細粒分であると考えられる

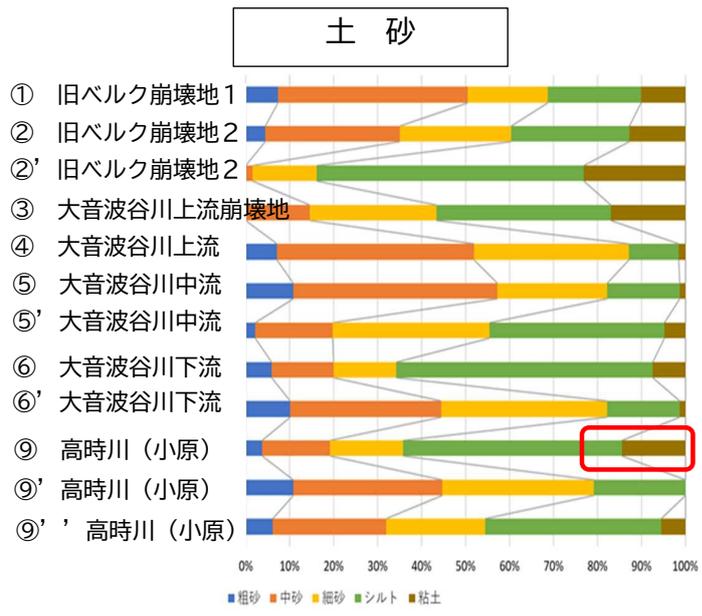
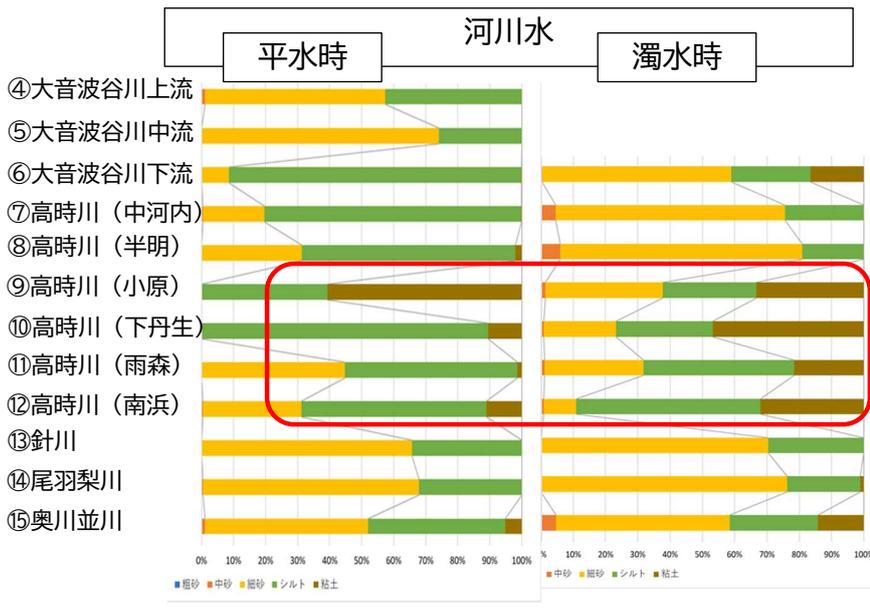
1-4. 調査結果（粒度組成）

- 河川水の粒度分布は⑨小原で粘土の割合が高く、それより下流で粘土が一定の割合で含まれる
- 河床底泥の粒度分布には、粘土は含まれていないが、⑨小原の土砂には含まれている
⇒ ⑧半明から⑨小原付近の間の崩壊土砂から粘土が供給された可能性

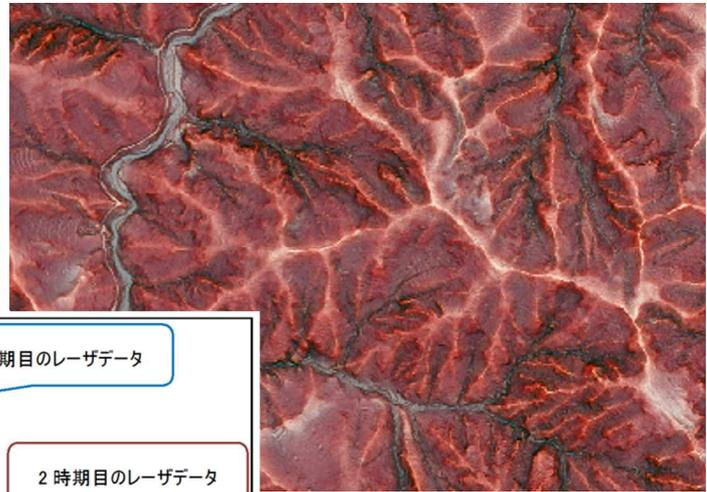
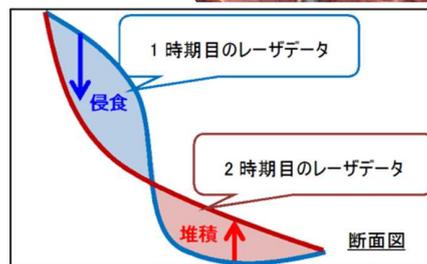
- 微地形表現図は、森林内の地形等、等高線では表せない微地形を表現

- ① DEMデータから斜度と地上開度、地下開度を求め、地上開度と地下開度から尾根谷度を求める
- ② 斜度画像を赤の彩度に割り当て、尾根谷度を明度に割りあてて、画像を作成する

- 作成した微地形表現図より標高差解析を行い、差分析図を作成

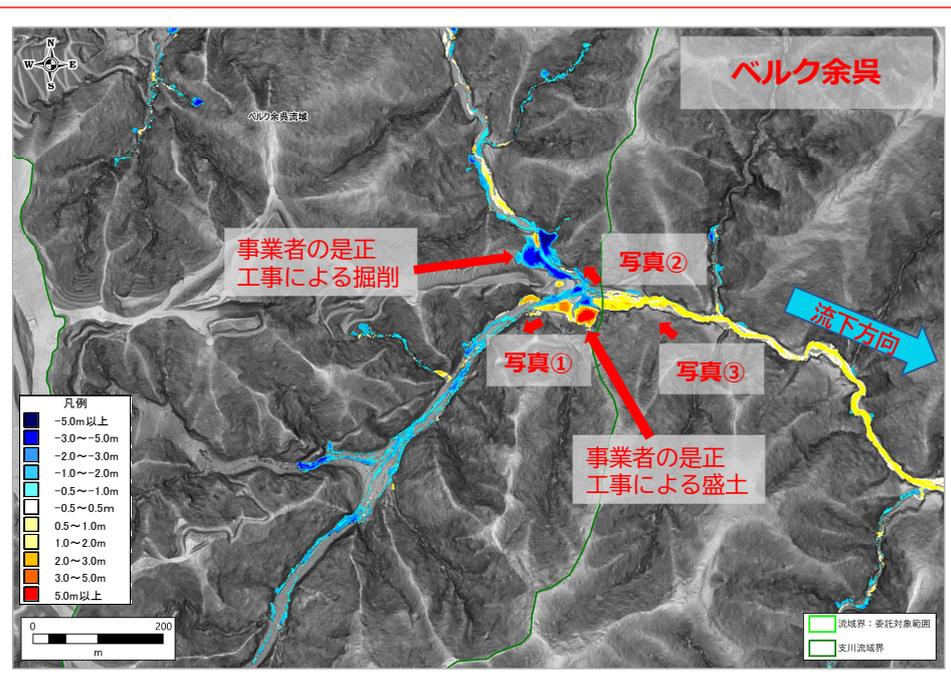
図 差分析結果：土砂侵食箇所例

- ベルク余呉スキー場跡地や針川、尾羽梨川、高時川本流などで大規模な侵食や堆積を検出
- 大音波谷川、針川を現地調査した結果、おおむね差分解析結果と合致していることを確認した
- 土砂の移動と濁水発生の間には、一定の正の相関関係があるのではないか
- 濁水発生原因としては、以下のようなことが考えられる
 - ①令和4年8月の豪雨直後
 - ⇒ 土砂侵食が多く（寒色が多く）、高時川への土砂流出が多い（暖色が少ない）と思われる箇所（大音波谷川、針川、鷲見川、高時川本流等）が大きな土砂供給源となった可能性
 - ②令和4年8月の豪雨から長期間経過後
 - ⇒ 土砂堆積が多い（暖色が多い）と思われる箇所（尾羽梨川、針川、大音波谷川等）が、長期に亘る土砂供給源となっている可能性

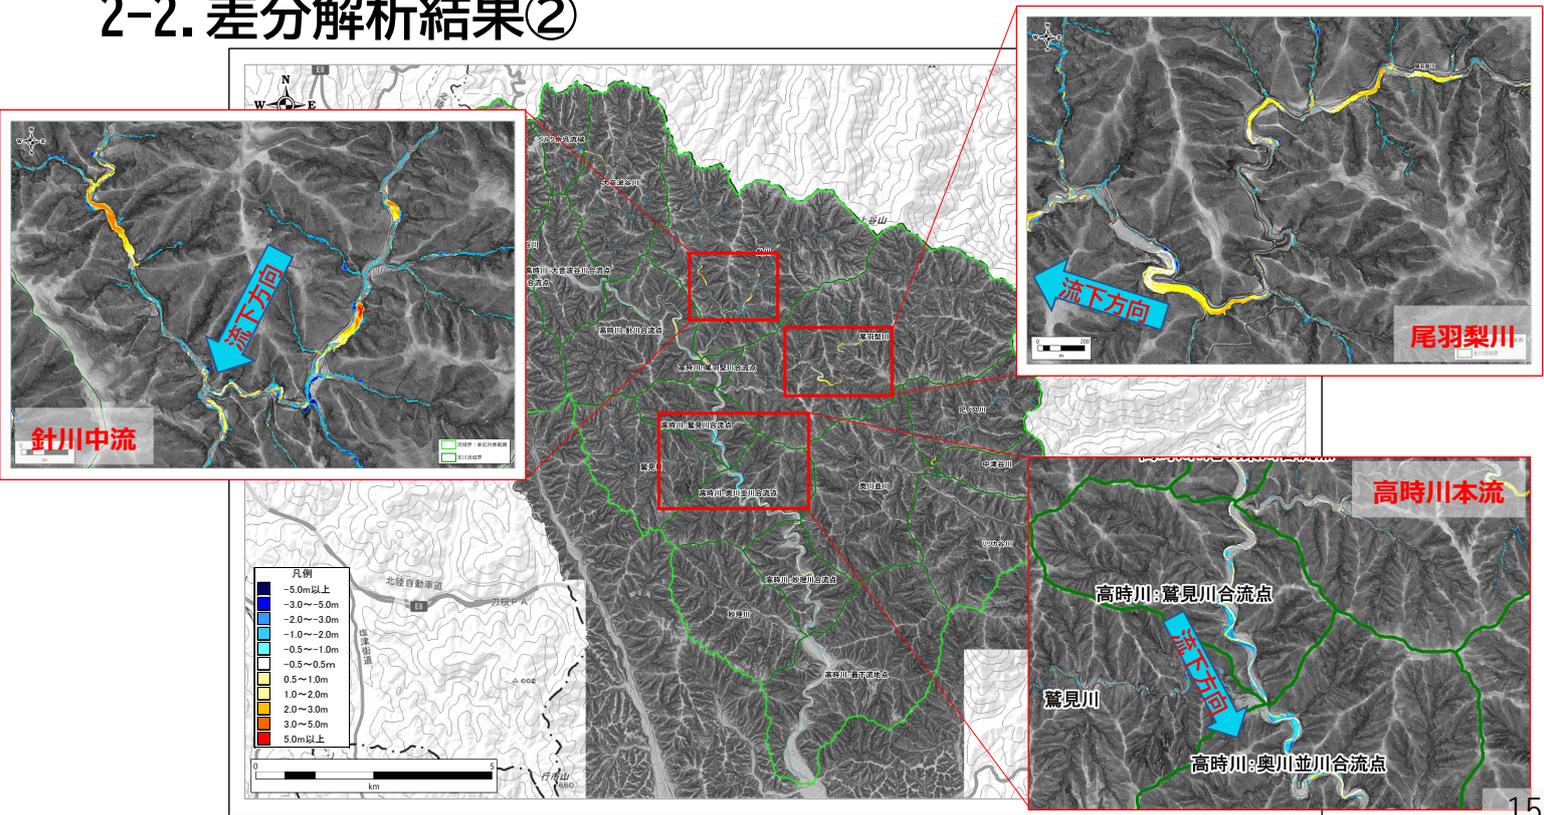
図 差分解析結果：土砂侵食箇所例

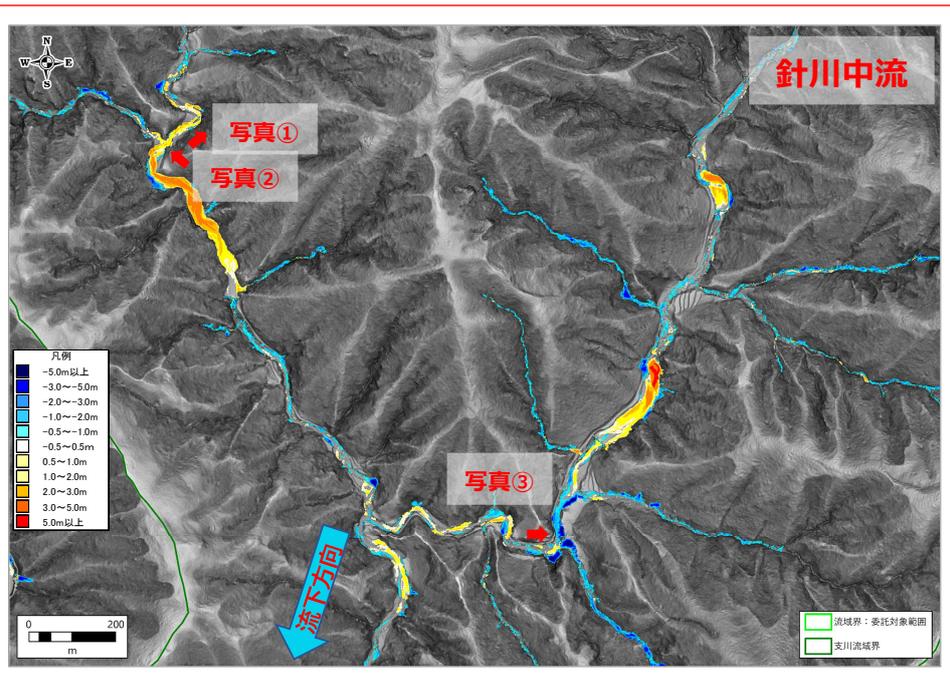
図 差分解析結果：土砂侵食箇所例
