## 旧アール・ディエンジニアリング最終処分場周辺環境影響調査の結果について（令和4年度第3回）

栗東市小野地先の旧アール・ディエンジニアリング最終処分場（以下「旧処分場」という。）について、令和4年10月17日に実施しました旧処分場跡地の周辺環境影響調査（地下水等調査）の分析結果がまとまりましたのでお知らせいたします。

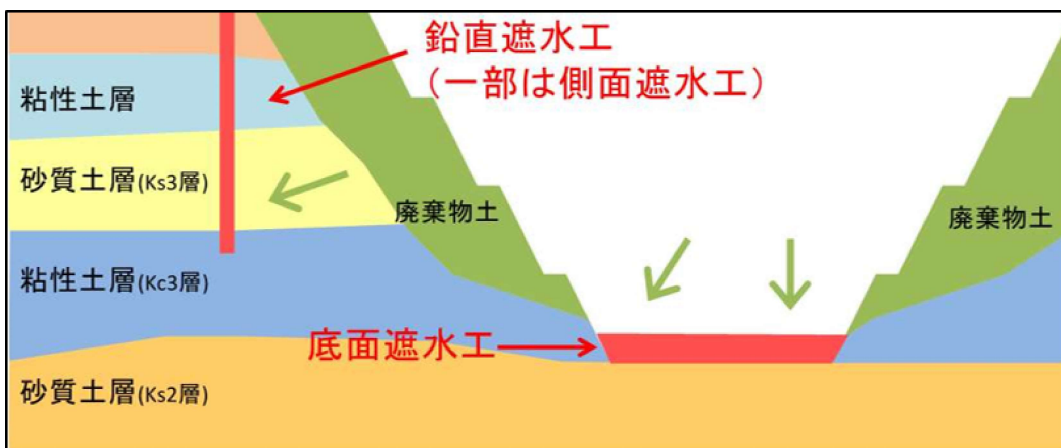
(※1) 地下水帯水層と遮水工事の位置関係

- 【Ks3層地下水】 廃棄物土層の側面に接していたことにより、廃棄物土に触れた浸透水が漏洩していたため、二次対策工事で鉛直遮水工または側面遮水工により遮水しました。
- 【Ks2層地下水】 廃棄物土層の底面において粘性土層が欠損していた箇所から廃棄物土に触れた浸透水が漏洩していたため、二次対策工事で底面遮水工により遮水しました。
