水害のメカニズム

—信楽町江田で起こりやすい水害のパターンをA・B・C・Dに分類—

被害概要

—平成25年・台風18号—

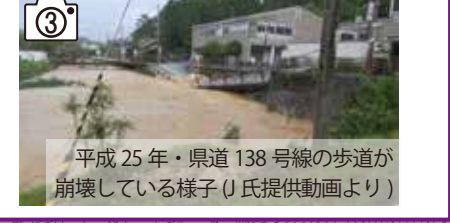
平成25年・信楽川の溢水被害
右岸側の護岸の一番低い所から溢水した。増水した信楽川の水流により、県道138号線(信楽上野線)の川沿いにある歩道が崩壊し、しばらく通行できなかった。

平成25年・県道138号線の歩道が崩壊している様子(氏提供動画より)

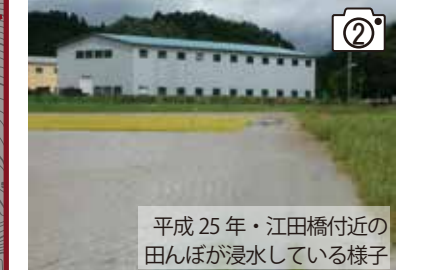
大戸川が増水で排水困難となり、田んぼが一時的に浸水した。これによって国道南側の中手川の氾濫水も排水できなくなり、田圃が一時的に浸水した。ただし、大きな被害を受けたわけではない。

平成25年・江田橋付近の田んぼが浸水している様子

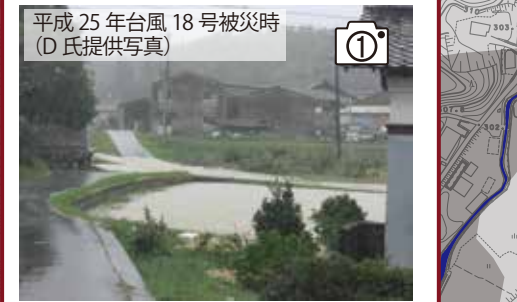
昭和57年・平成25年 氾濫水による浸水被害<中手川>
標高が低いため、氾濫水が国道の方へ回り込むようにして東へ流れた。一時的に、三叉路付近の道路がすべて冠水するほど浸水した。

平成25年台風18号被災時(D氏提供写真)
