## 3.7 真野川

### [ ⑨ 変更整備計画の概要(平面図・整備内容) ]

### [ ⑫ 変更整備計画の概要(縦断図) ]

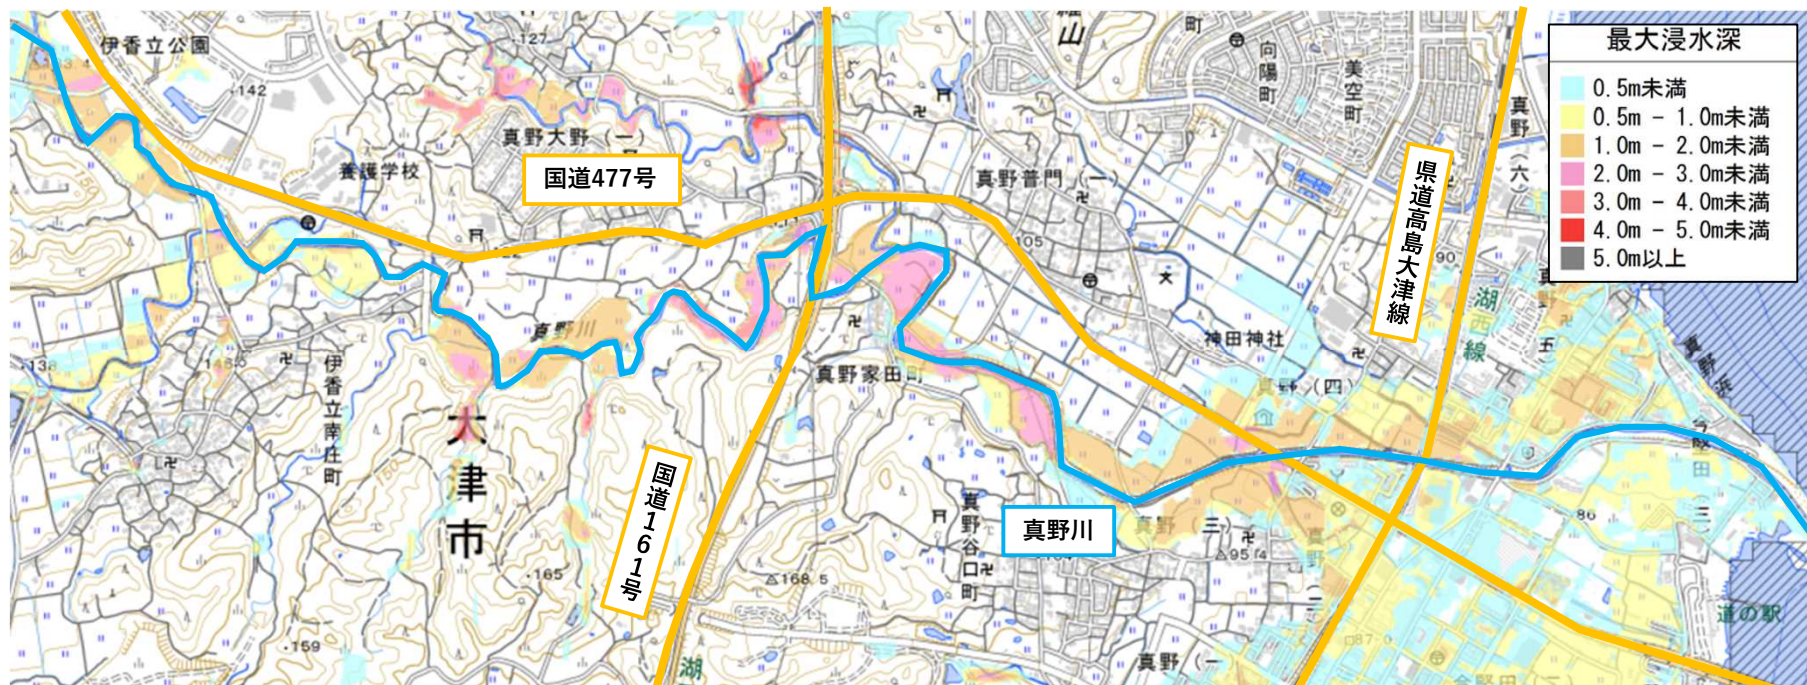
- 下流は密集市街地で、娯楽施設や商業施設なども多く存在している。
- ベッドタウンとしての市街化が進んでおり、洪水時に深刻な被害が発生するおそれがあるため、浸水被害の低減を図るとともに破堤による壊滅的な被害を回避する必要がある。

出典:滋賀県防災情報マップ 地先の安全度マップ 最大浸水深図 100年確率(将来目標)

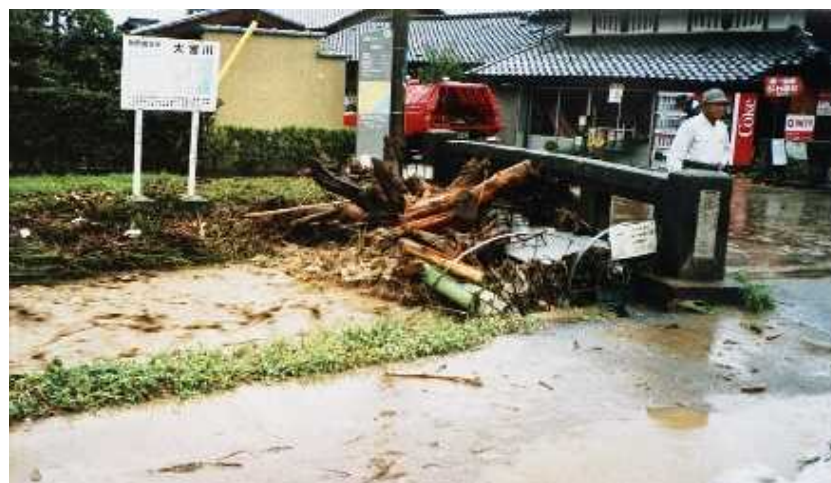
- 家屋浸水被害118件が発生、浸水面積4.7万㎡が発生

平成9年8月5日  
大宮川橋(大阪市下阪本6丁目)での被害

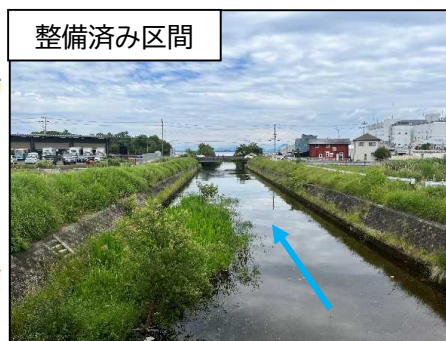
➤ 放水路部への接続河川の改修が完了しました。

農道一号橋より下流を望む
