# アーカイブ 対策編（素案）

令和●年（202X 年）●月  
旧 R D 最終処分場問題連絡協議会

# 第1部 廃棄物編

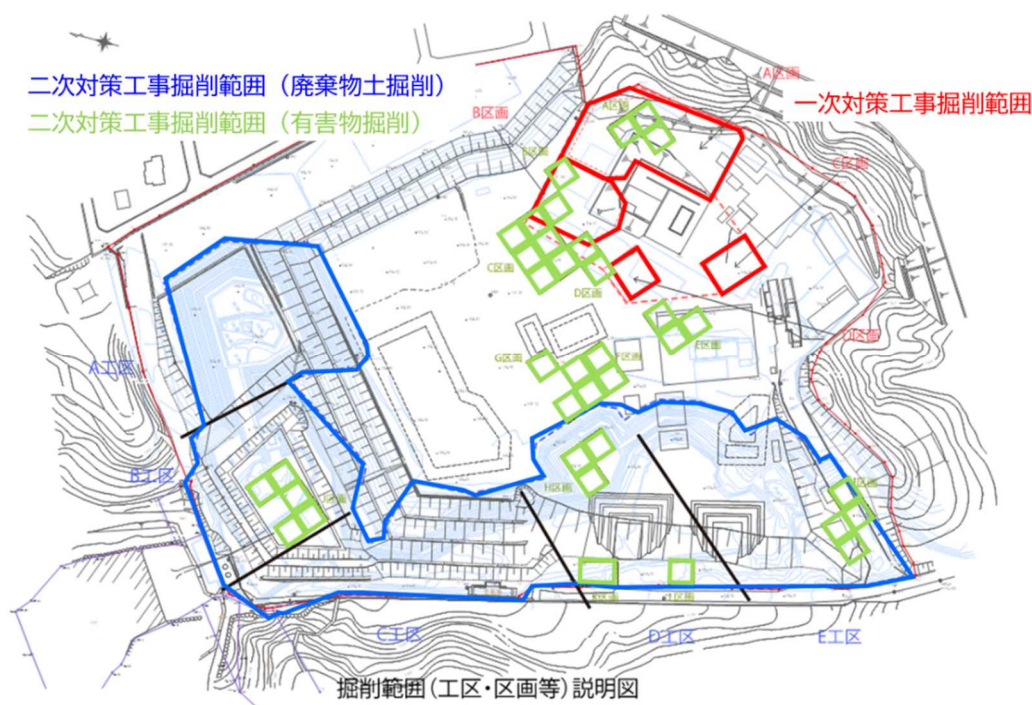
図〇 特定支障除去等事業の掘削範囲の位置図

掘削した廃棄物土のうち、以下の(2)のように当事業で設置した施設で選別できるような性状のものについては、選別してから搬出し処理した。当事業の全体の掘削範囲については

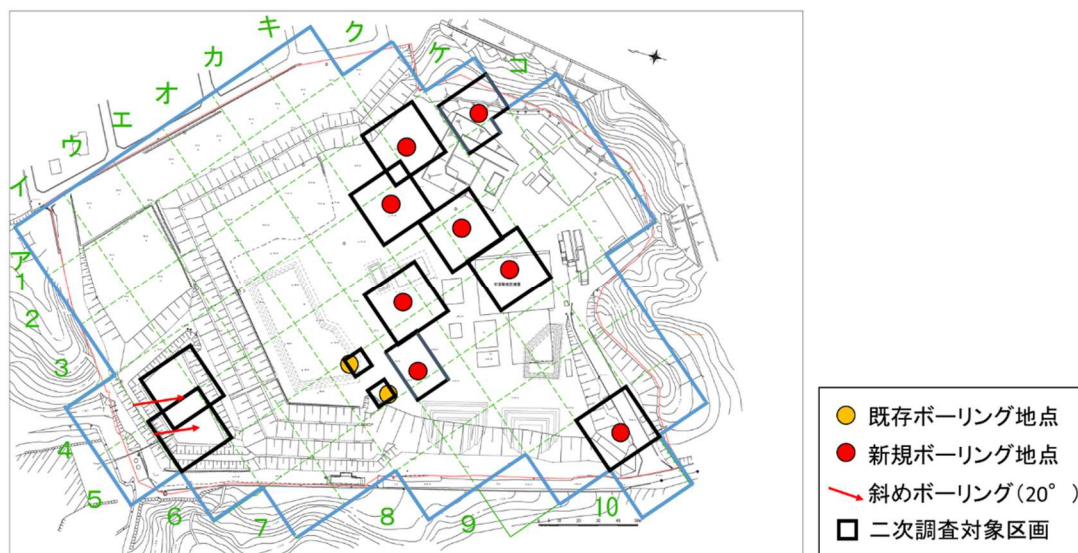
ケ-3 区画およびク-3 区画の一部は、当事業の一次対策で掘削する範囲にあることから、一次対策工事完了後に二次調査を実施した。

イ-4 区画およびイ-5 区画は、沈砂池の遮水シートが設置されていたことから、当事業の二次対策工事中（遮水シートの撤去後）の平成 28 年（2016 年）度に二次調査を実施した。カ-4 区画およびク-7 区画は、第 5 回有害物調査検討委員会の理工学的意見を踏まえ、重金属類（土壤汚染対策法の第二種特定有害物質）の土壤環境基準は、地下水位および地下水質の条件によって「平成 3 年（1991 年）8 月 23 日付け 環境庁告示第 46 号 別表 備考 2」を適用することとなり、検討の結果、この条件を満たすことから二次調査を実施しないこととなった（第 20 回連絡協議会で説明）。オ-8 区画およびカ-8 区画は、平面的な分布を平成 17 年（2005 年）度の西側平坦部調査で概ね絞り込み済みとし、二次調査を実施しないこととなった。

図〇二次調査対象区画

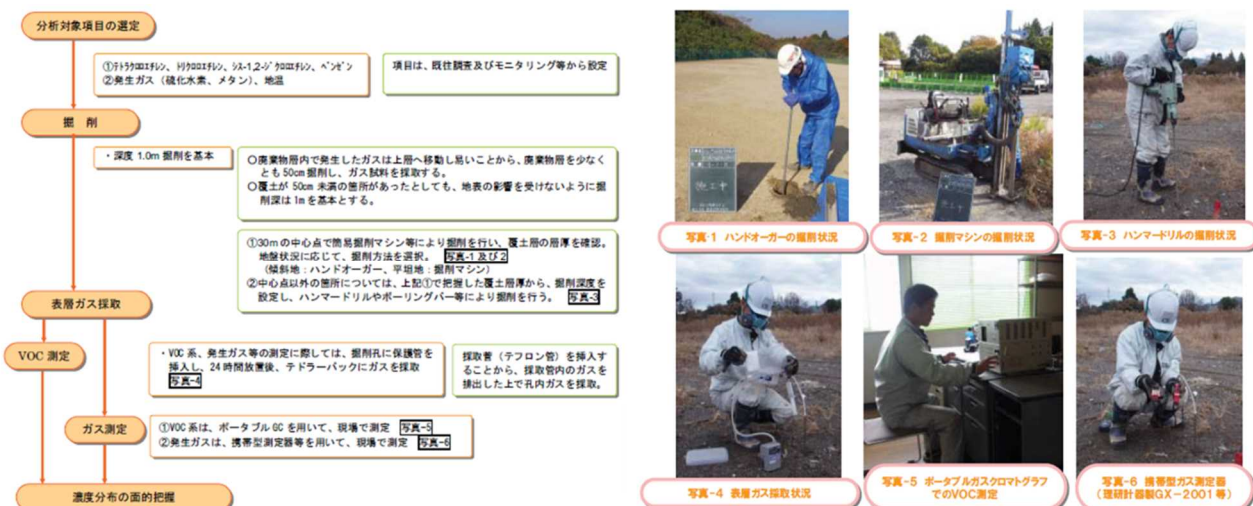
30m格子区画の中に 10m格子区画を 9 区画設定し、基本的に 10m 区画の中心で深度 1 m まで掘削してガスを採取し、揮発性有機化合物類はポータブルガスクロマトグラフィーを用いて、硫化水素およびメタンガスは携帯型測定機器等を用いて現場で測定を行った。

図〇 表層ガス調査のフロー

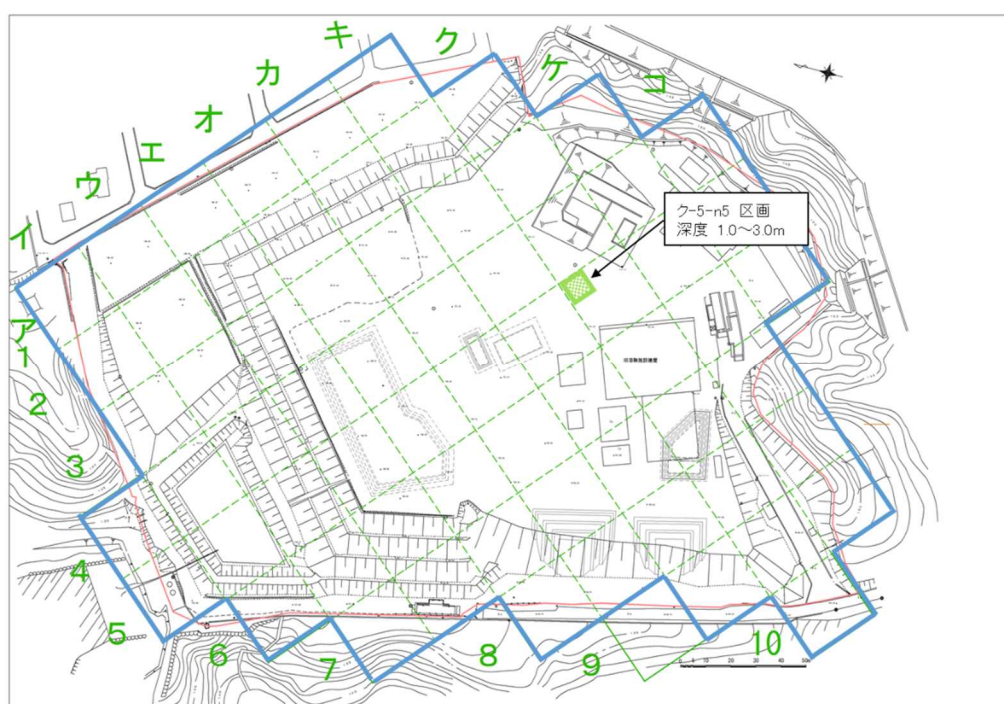
廃棄物土分析の結果、表〇のとおり 1 区画で土壤環境基準を超過した。なお、この区画は揮発性有機化合物類のうちテトラクロロエチレン、トリクロロエチレンおよびシス-1,2-ジクロロエチレンは特別管理産業廃棄物の判定基準（廃棄物の処理及び清掃に関する法律施行規則別表第二または昭和 48 年（1973 年）2 月 17 日 総理府令第 5 号 金属等を含む産業廃棄物に係る判定基準を定める省令）も超過した。

図〇 特別管理産業廃棄物の判定基準超過区画（揮発性有機化合物類）

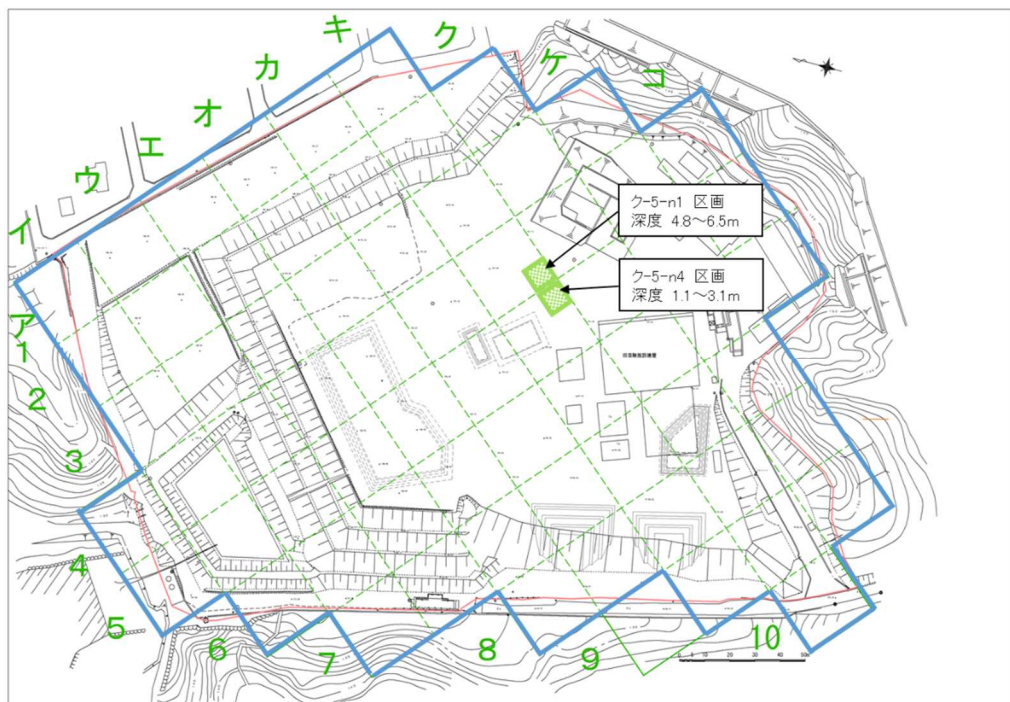
廃棄物土分析の結果、表〇のとおり 2 区画で土壤環境基準を超過した。

図〇 土壤環境基準超過区画（1,4-ジオキサン）

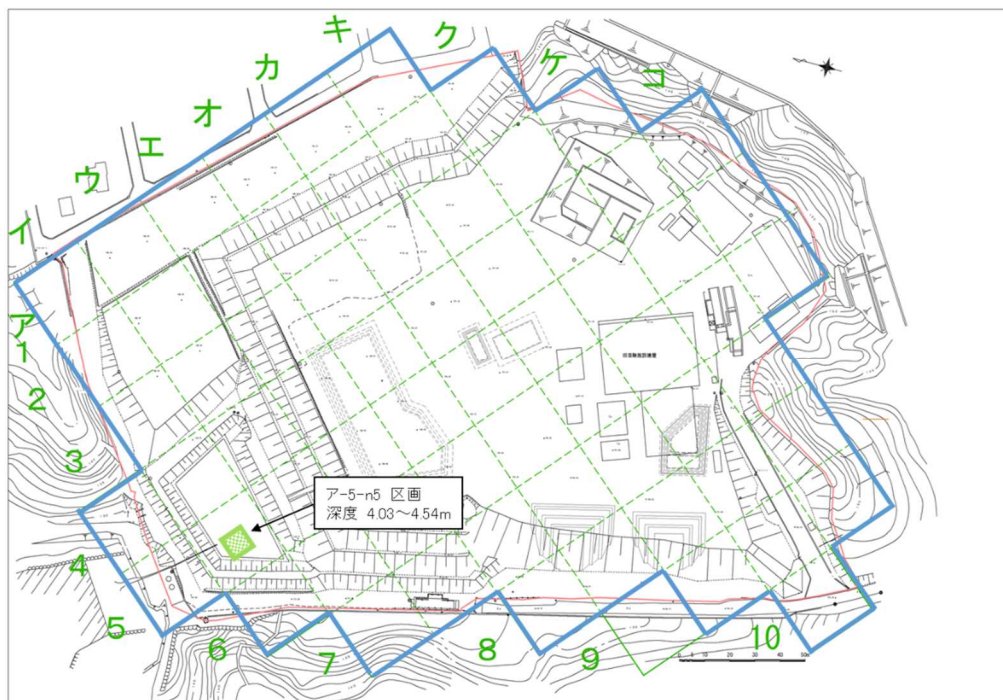
廃棄物土分析の結果、表〇のとおり 1 区画で土壤環境基準を超過した。

図〇 土壤環境基準超過区画（ほう素）

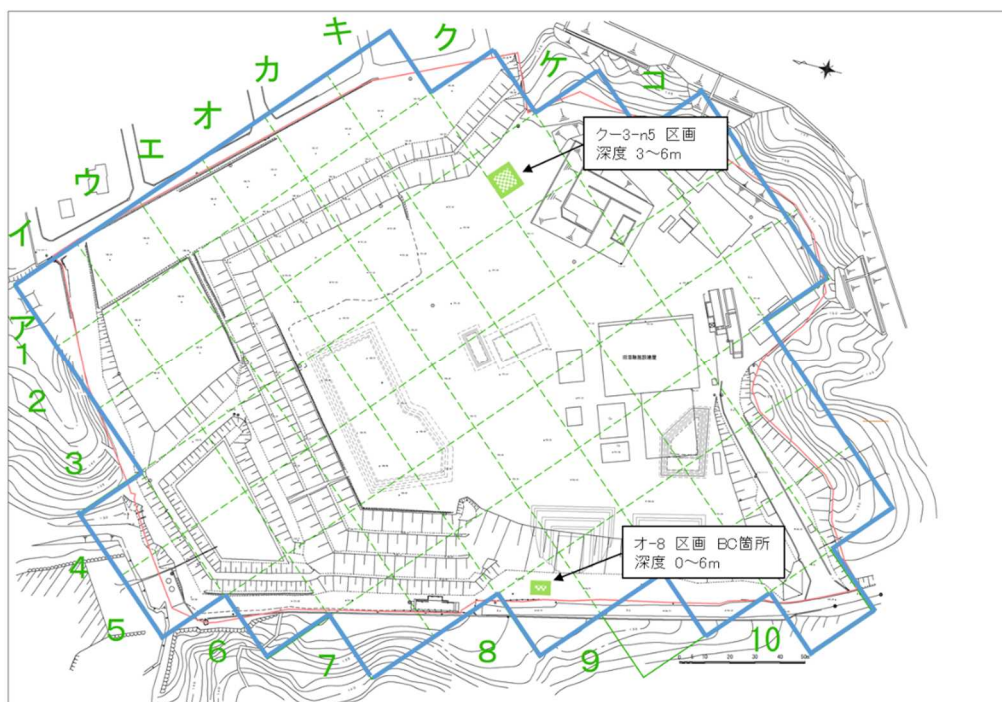
廃棄物土分析の結果、表〇のとおり 2 区画で土壤環境基準を超過した。

図〇 土壤環境基準超過区画（ダイオキシン類）

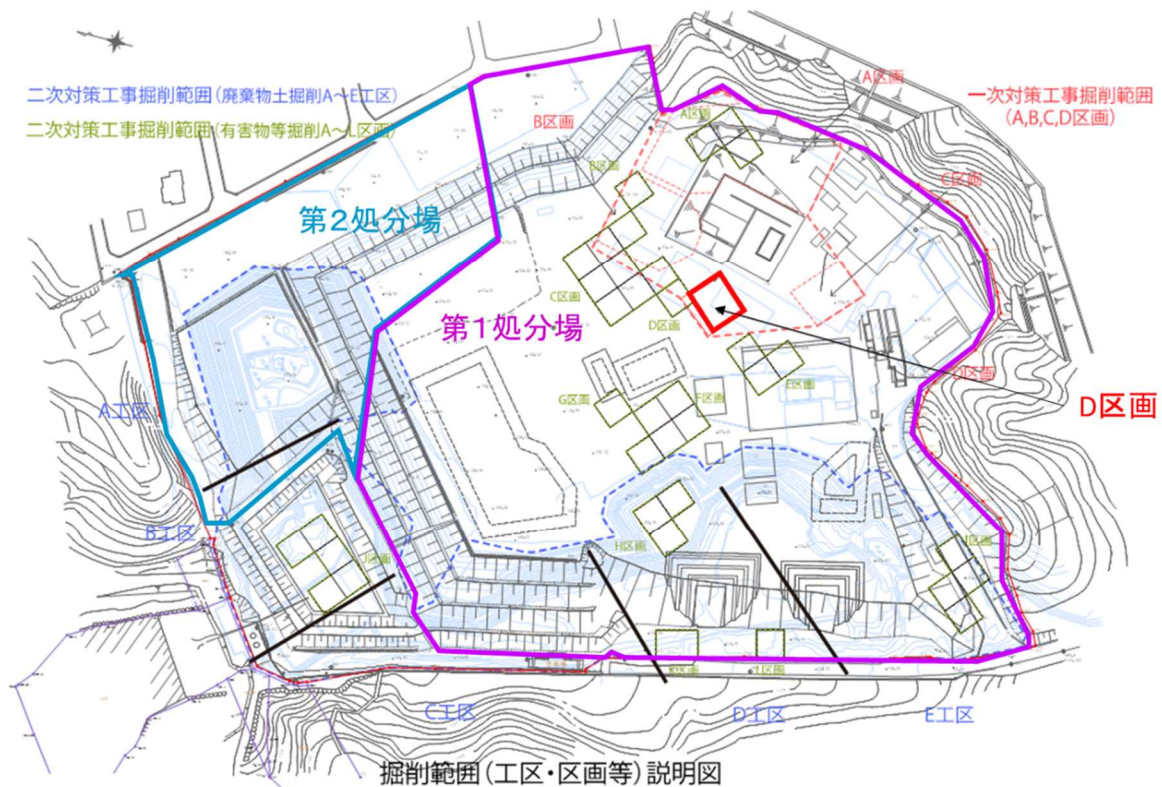
この廃棄物土の掘削範囲（D区画）を図〇に示す。また、掘削除去量は約539t（404m<sup>3</sup>）であった。なお、この廃棄物土は当事業の一次対策でバックホウによるオープン掘削工法により掘削除去したことから、この掘削範囲はク-5-n5区画よりも広がっている。

図〇 特別管理産業廃棄物相当物の掘削除去範囲

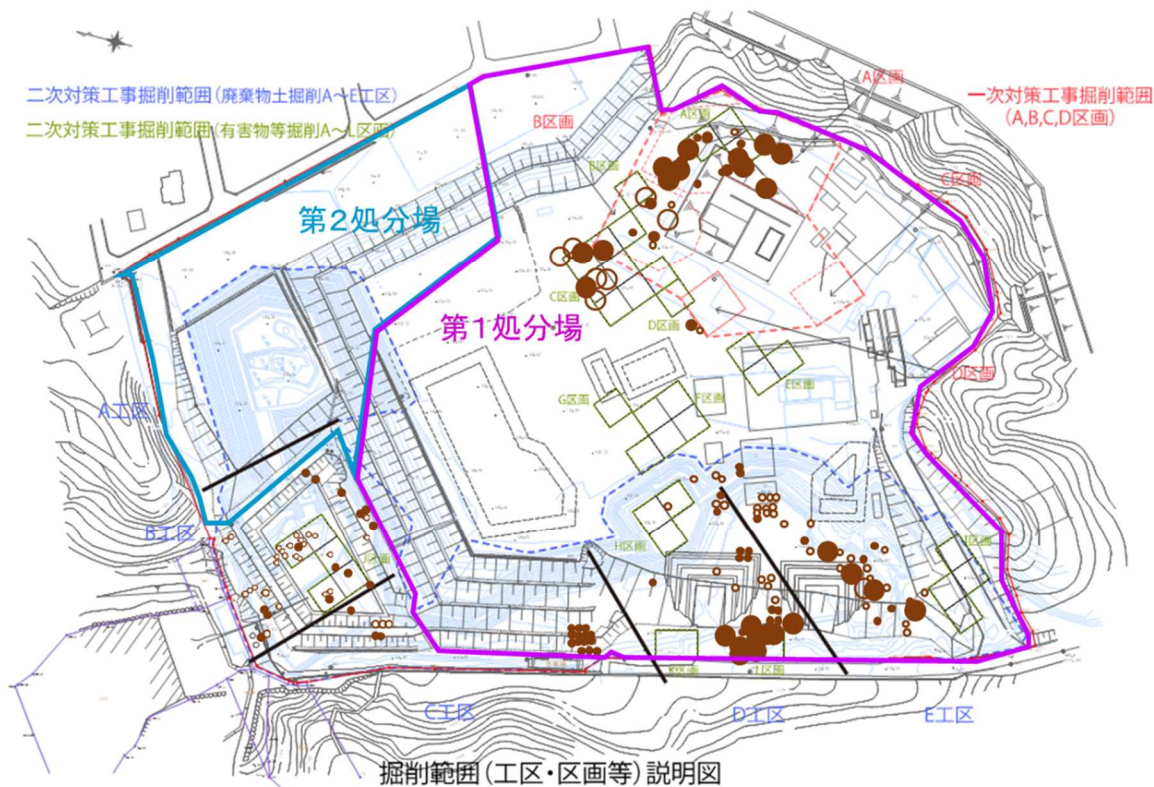
次に、当事業（表〇の(4)から(5)）により発見し処理したドラム缶の場所を図〇に示す。当事業の記録を確認したところ、ドラム缶を発見した場所での中身の有無について記録されていたことから、空のドラム缶は白で中抜きした丸（○）で示す。

図○ 当事業により発見し、処理したドラム缶

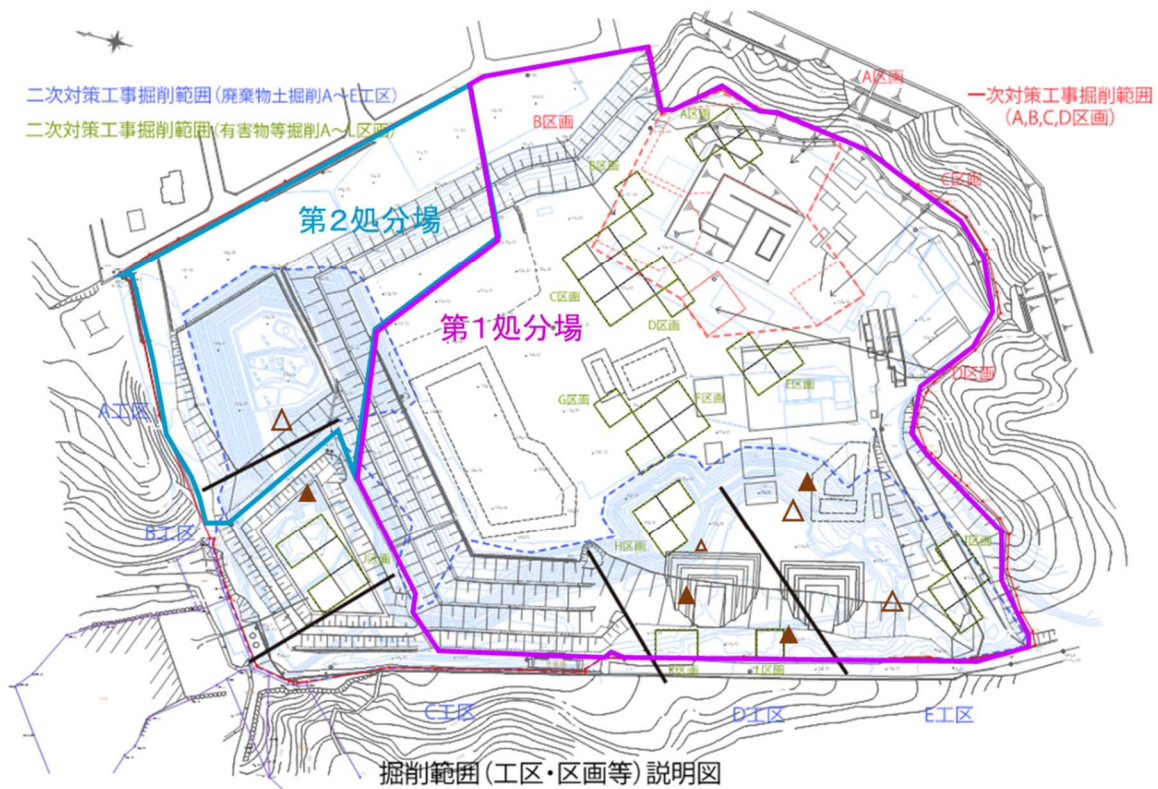
次に、当事業（表〇の(4)から(5)）により発見し処理した一斗缶の場所について図〇に示す。当事業の記録を確認したところ、一斗缶を発見した場所での中身の有無について記録されていたことから、空の一斗缶は白で中抜きした丸（△）で示す。

図○ 当事業により発見し、処理した一斗缶

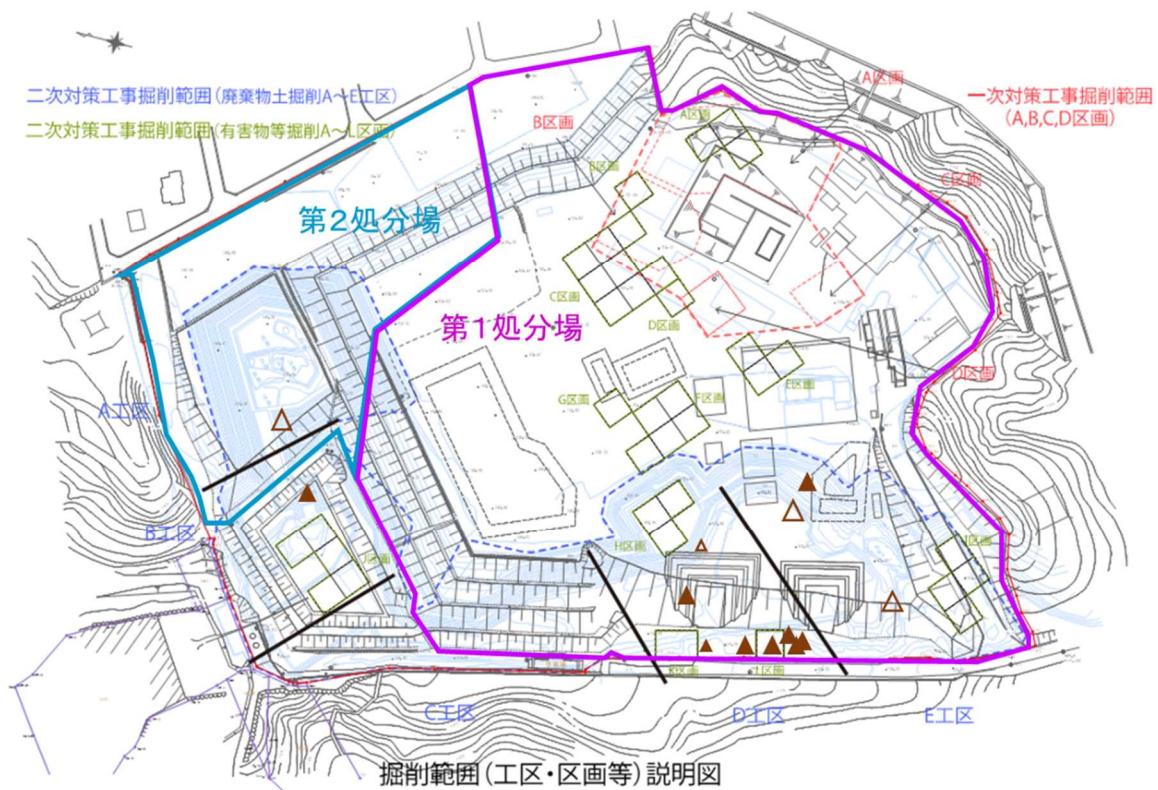
最後に、図〇および図〇を重ね合わせた一斗缶の場所について図〇に示す。

図○ 旧RD社または県が実施した掘削調査および当事業により発見し、当事業で処理した一斗缶  
(図○と図●の重ね合わせ)

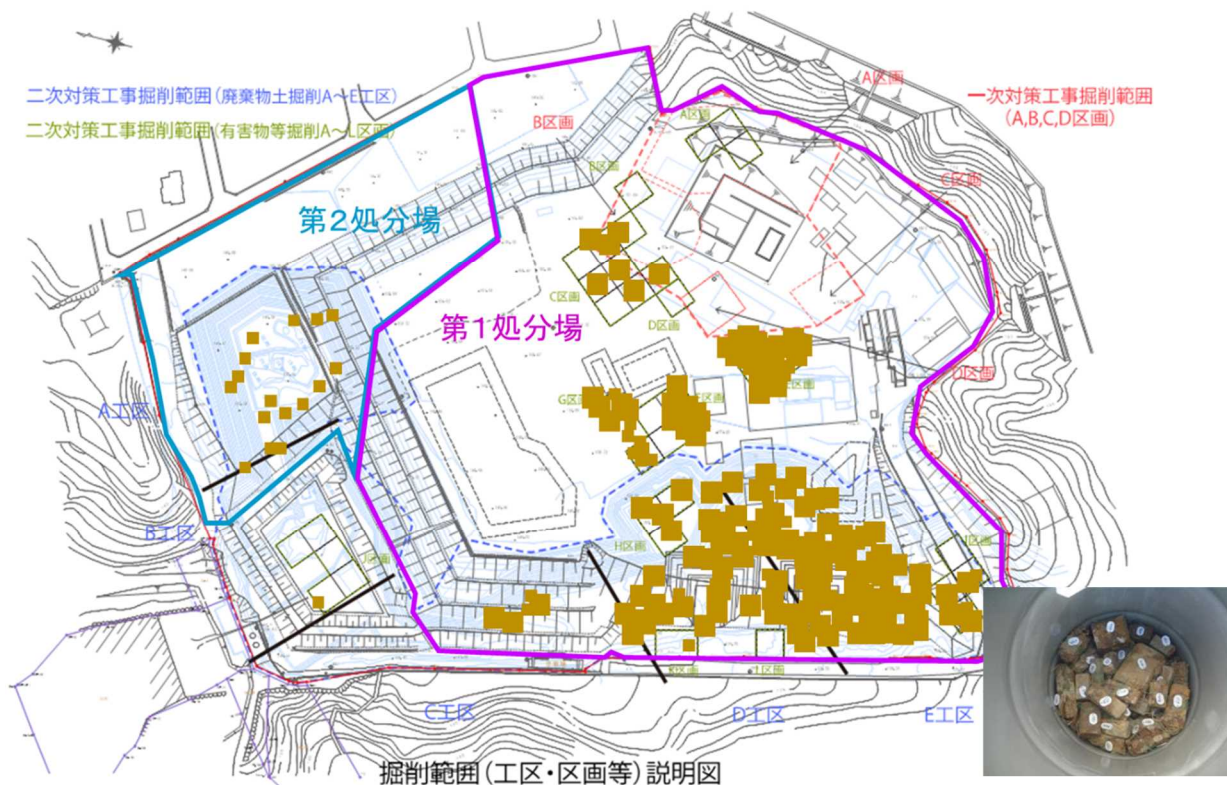
この廃安定器の場所について図〇に示す。廃安定器を 1 個で発見した場所は小さな四角（■）で、まとめて発見した場所は大きな四角（■）で示す。

図〇 当事業により発見し、処理した廃安定器

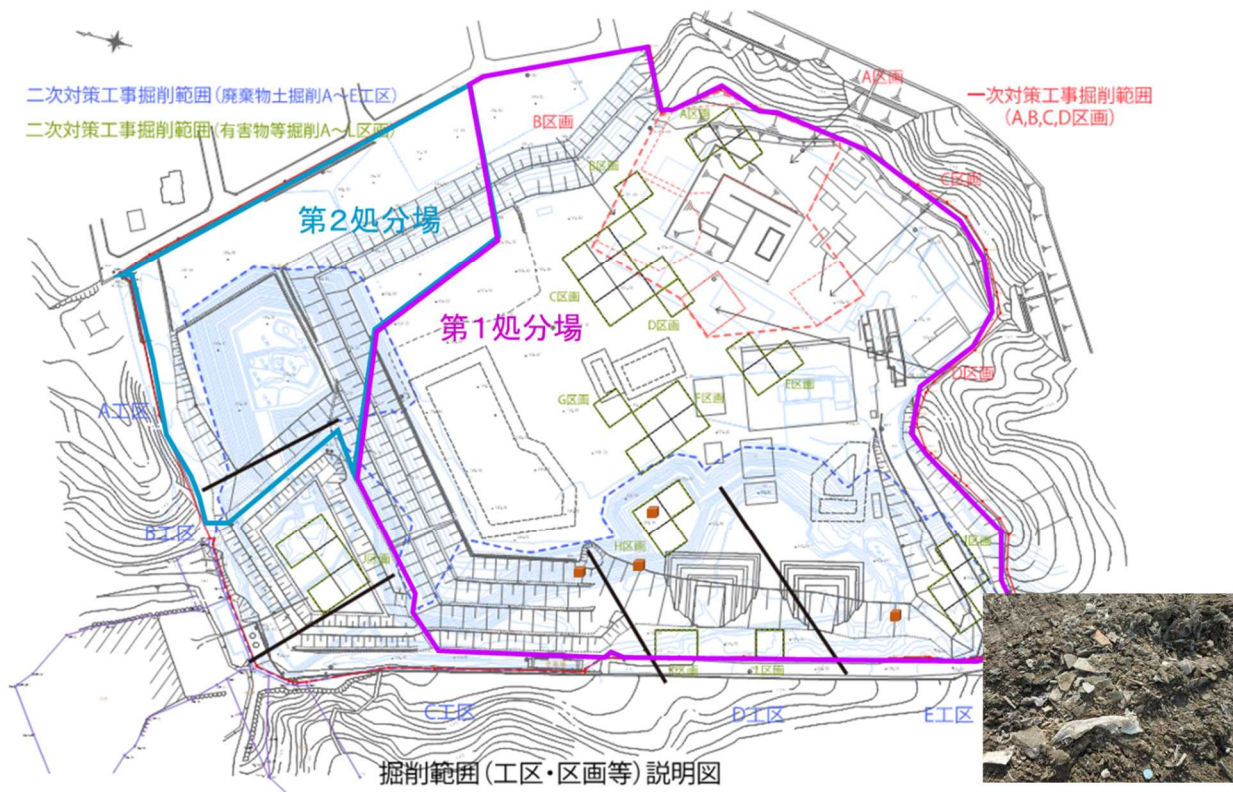
この廃石膏ボードの場所について図〇に示す。この廃石膏ボードを発見した場所は立方体で示す。

図〇 当事業により材質が分かる状態で発見し処理した廃石膏ボード

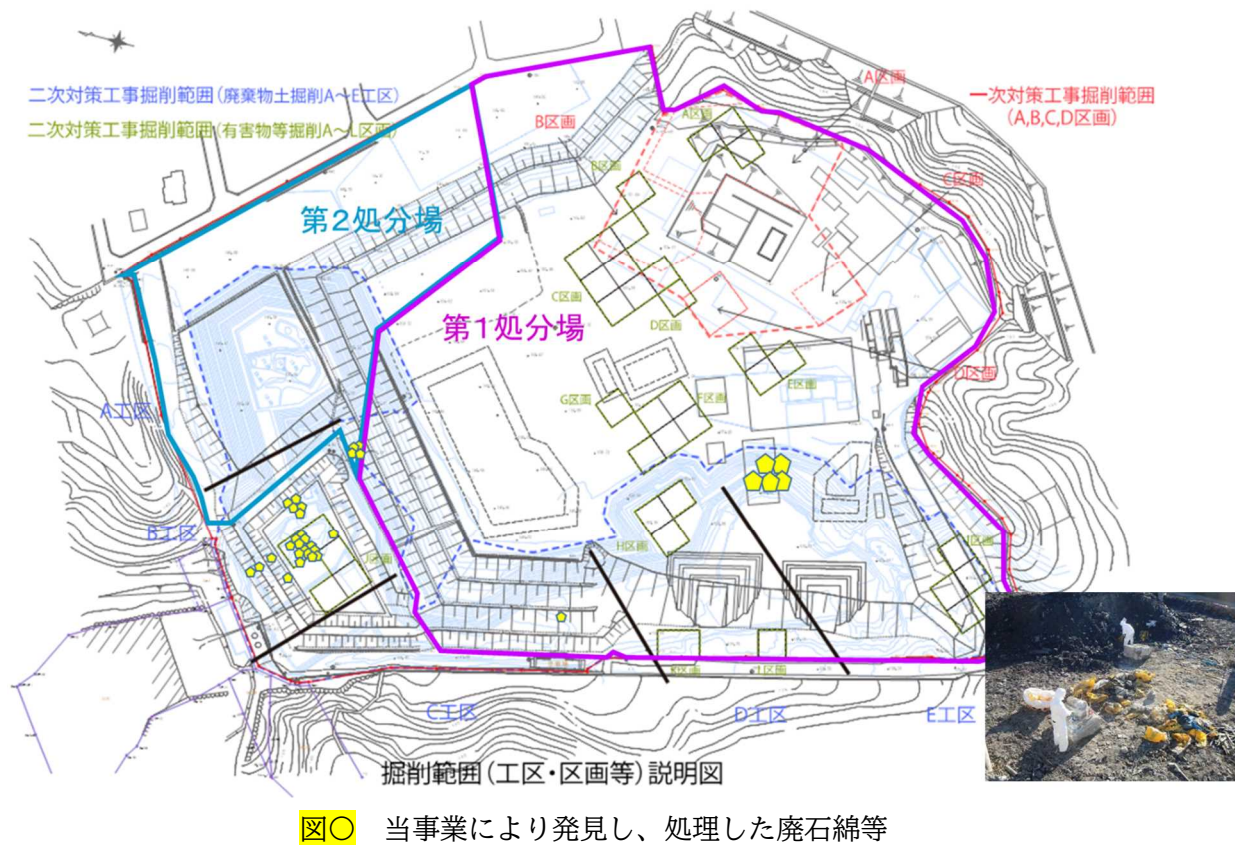
この廃石綿等の場所について図〇に示す。廃石綿等が少量で発見した場所は小さな五角形で、まとめて発見した場所は大きな五角形で示す。

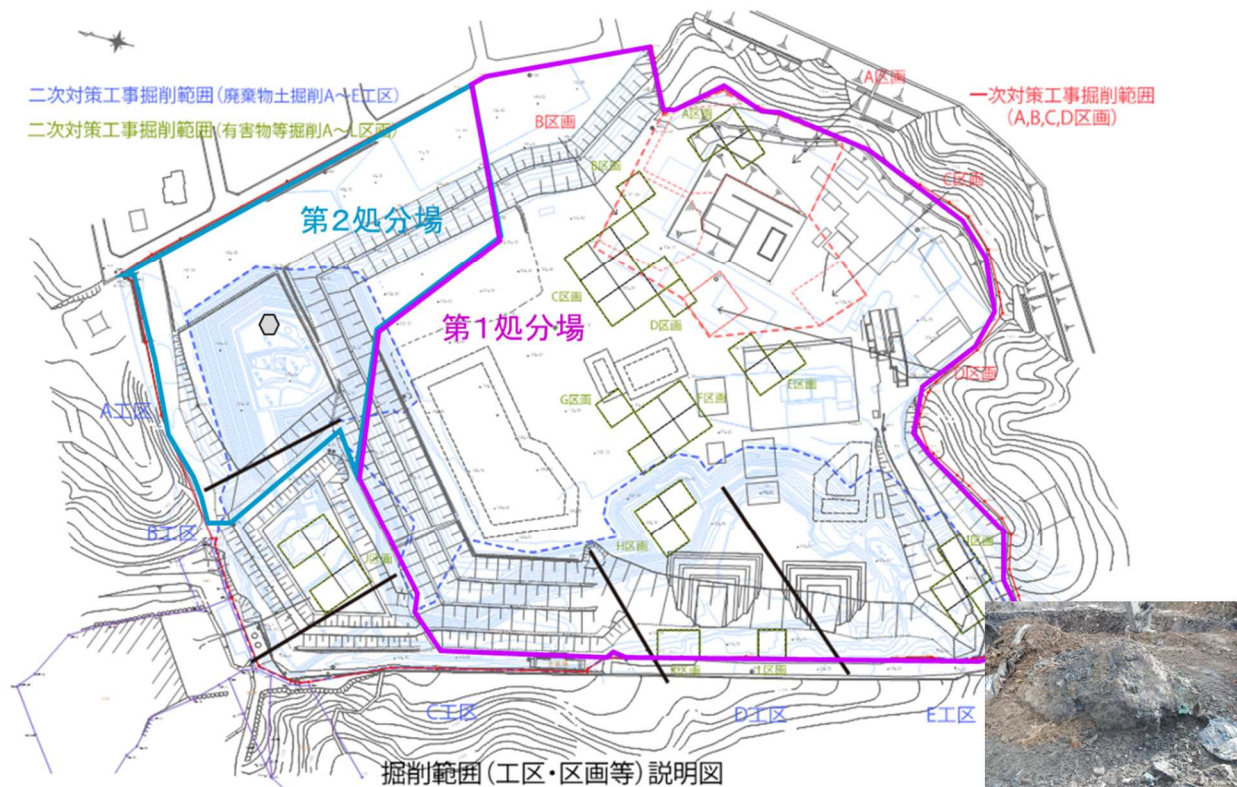
セメント混合廃棄物土の場所について図○に示す。セメント混合廃棄物土を発見した場所は六角形で示す。

図〇 当事業により発見し、処理したセメント混合廃棄物土

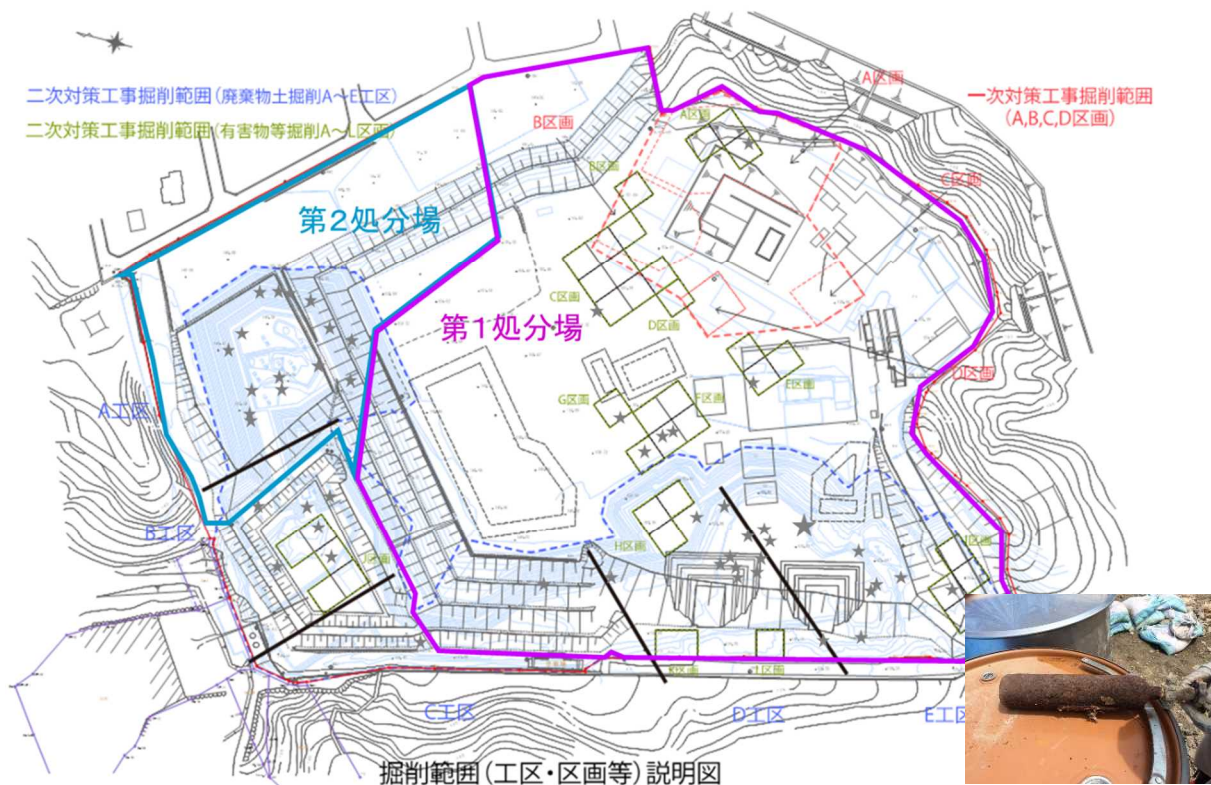
この廃ガスボンベの場所について図〇に示す。廃ガスボンベを1個で発見した場所は小さな星（★）で、まとめて発見した場所は大きな星（★）で示す。

図〇 当事業により発見し、処理した廃ガスボンベ

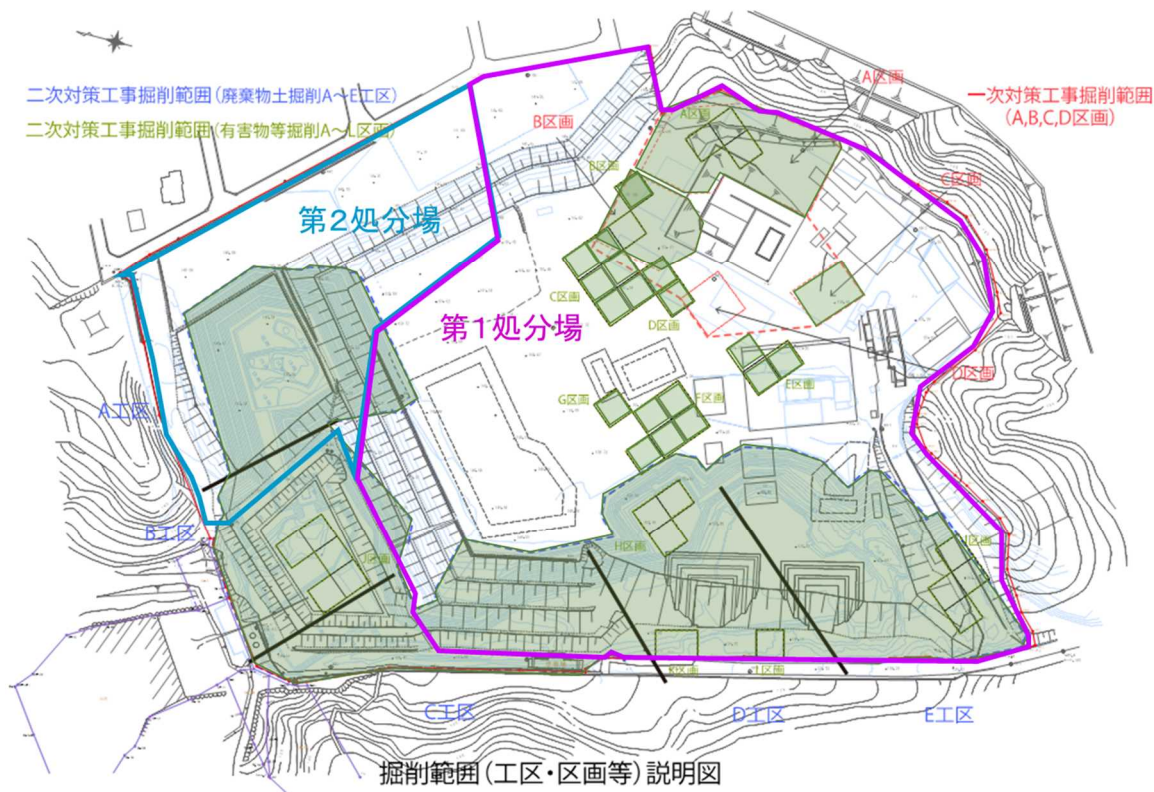
平成 17 年（2005 年）度から平成 23 年（2011 年）度までの掘削調査（主に平成 19 年（2007 年）度の最終処分場調査の I ブロック掘削調査）で発生した廃棄物土、当事業で有害物等が存在する深さに到達するために掘削した廃棄物土、および当事業で遮水工を施工するために掘削した廃棄物土は、選別に適さない廃棄物（1 の(2)のア～コ）を除いて、施設で選別して、搬出し処理した。

図〇 遮水工等の施工に伴い掘削が必要となった範囲（有害物等掘削除去工を除く）
