# アユのすめる川づくり ～日野川活性化協議会の取り組み～

■ R4年8月豪雨後のアユの生息環境の改善対策について

日野川活性化協議会 事務局(技術担当)  
井上哲夫 (株)キミコン

令和7年1月31日 高時川濁水問題検討会議 於:長浜市役所高月分庁舎

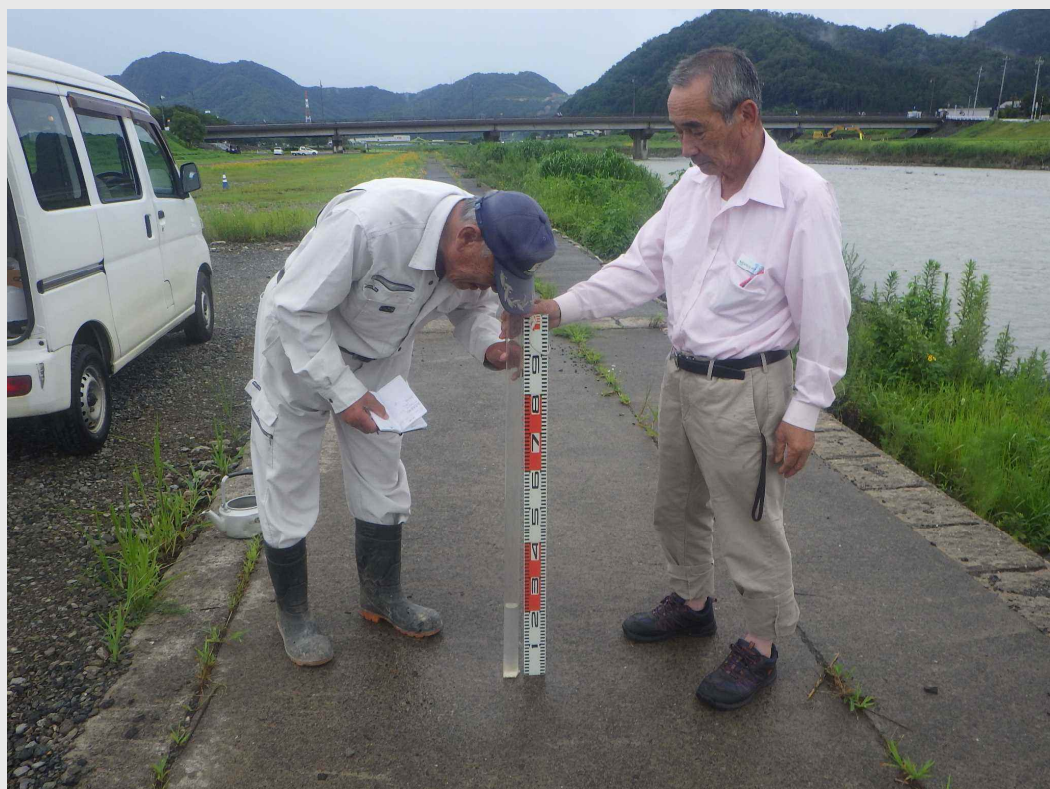
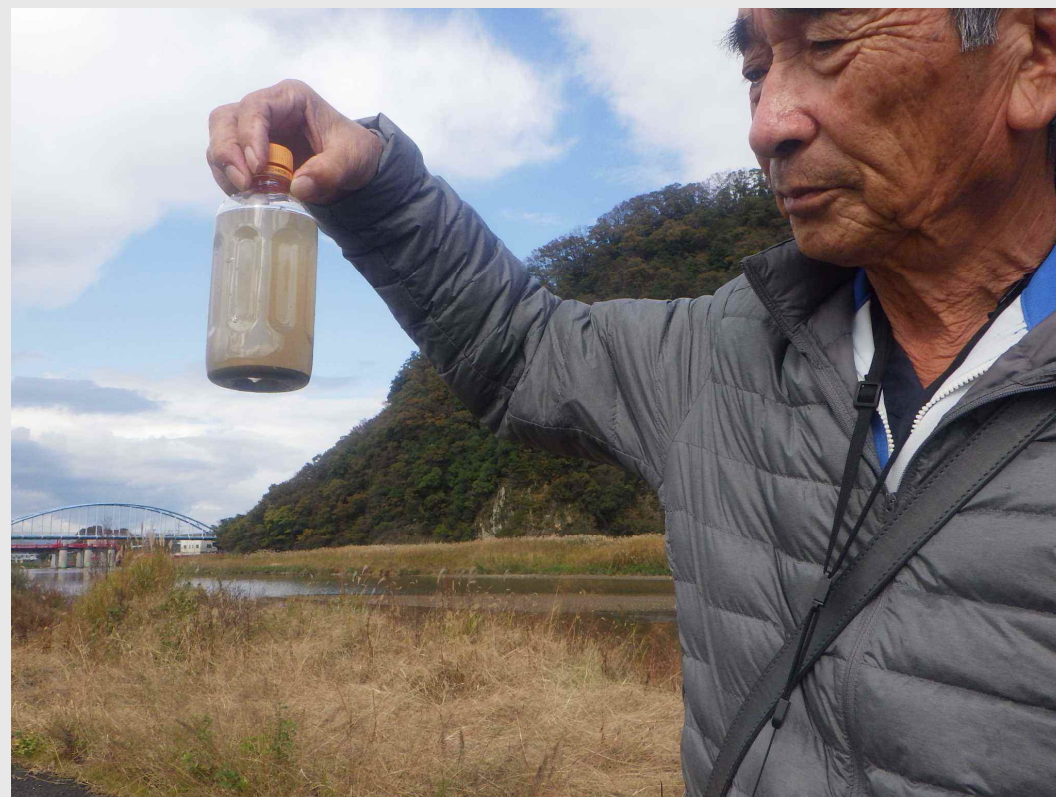
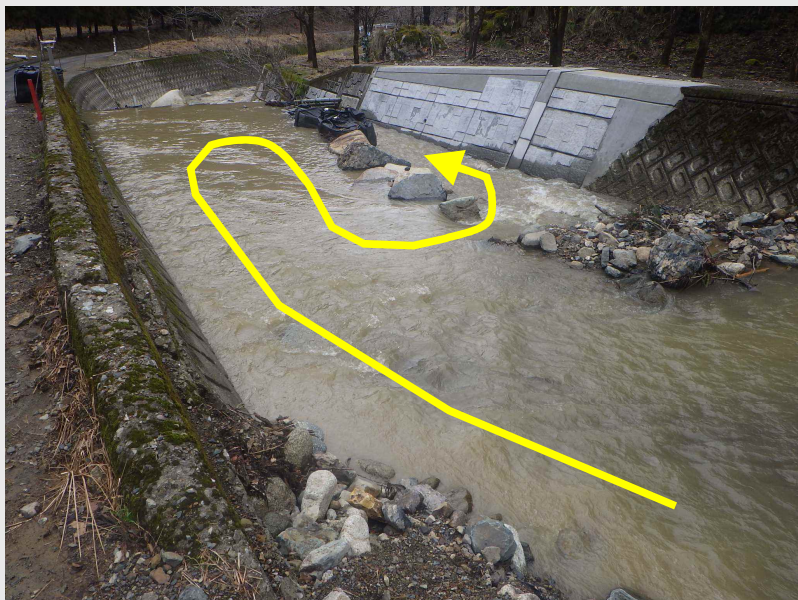
### 透視度調査(日野川漁業協同組合)

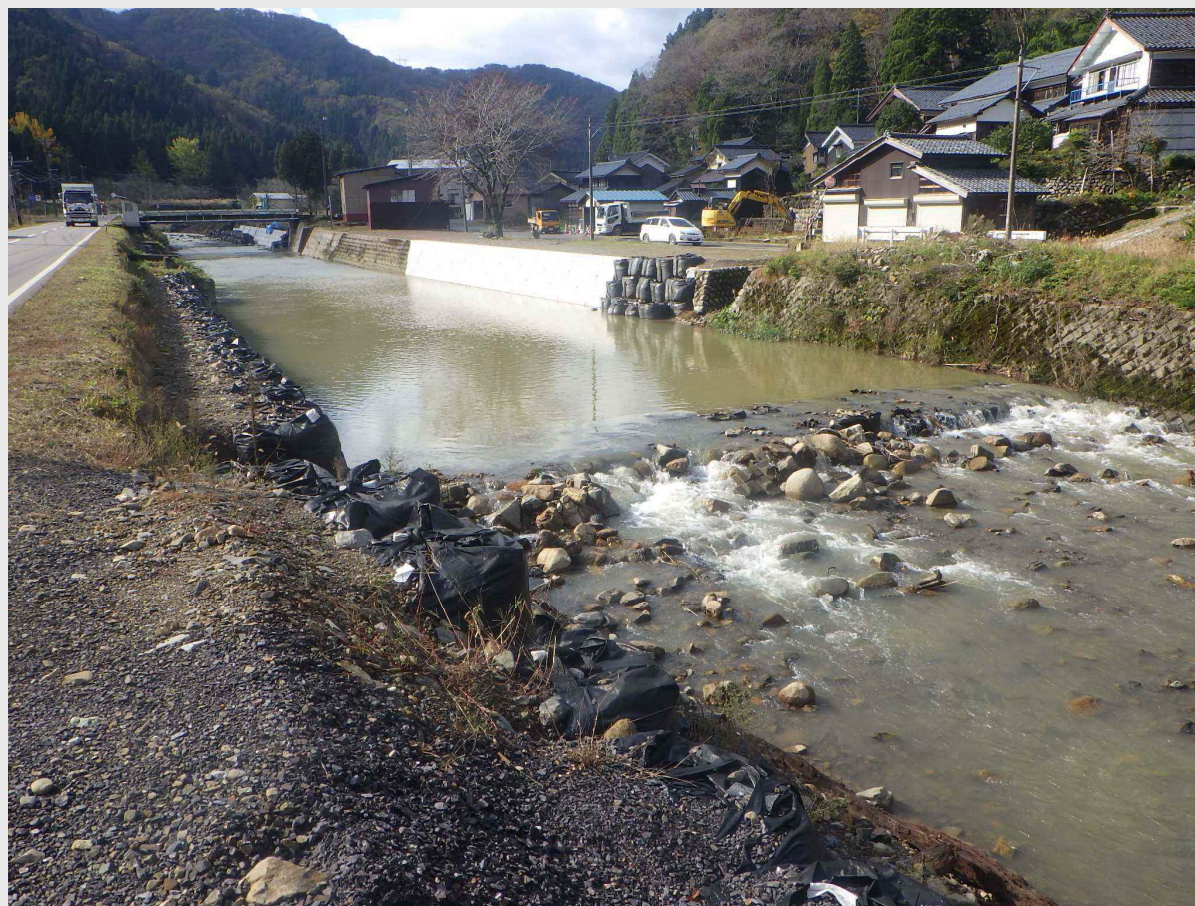
**沈砂池設置による濁水発生抑制**

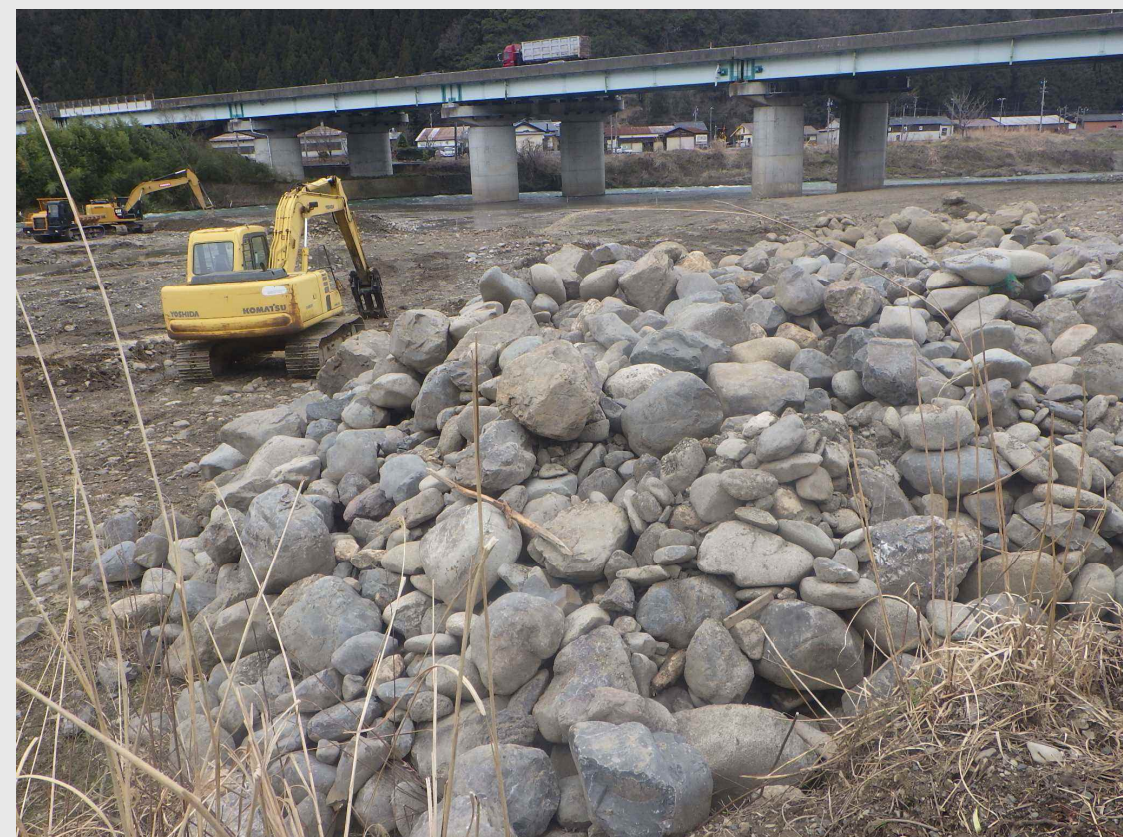
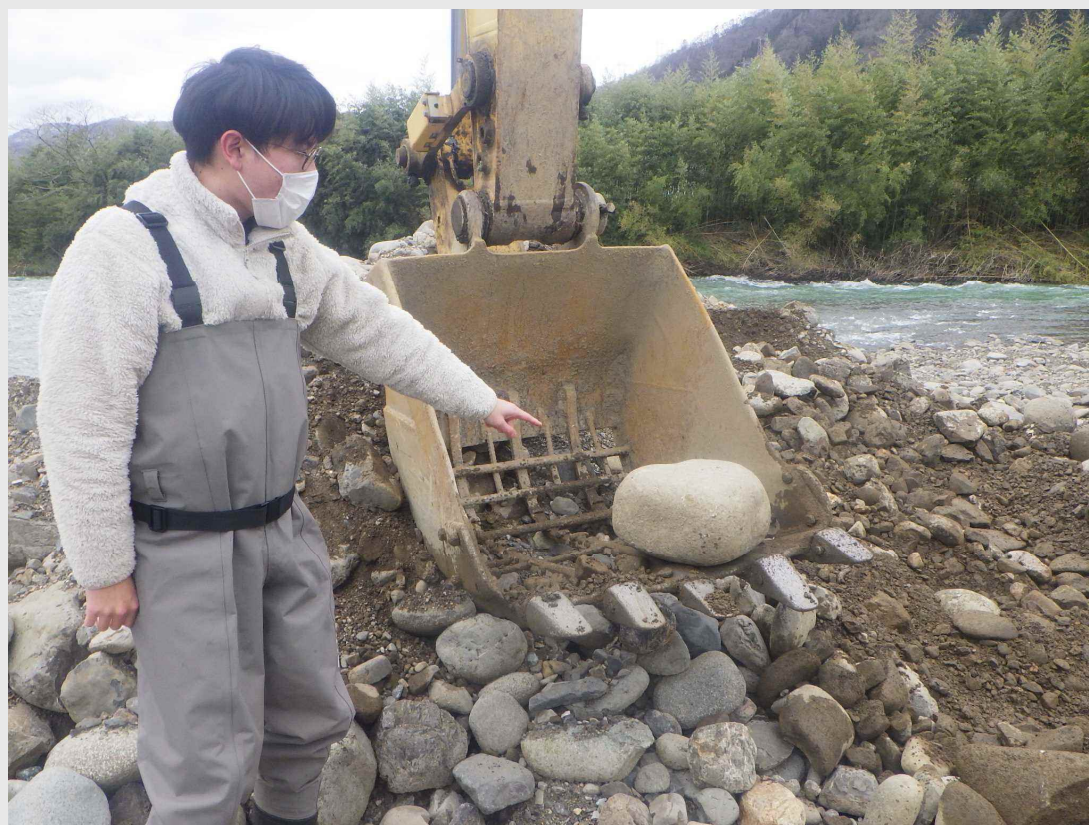
**玉石・巨石のストック（今後のアユの漁場再生で適正配置）**

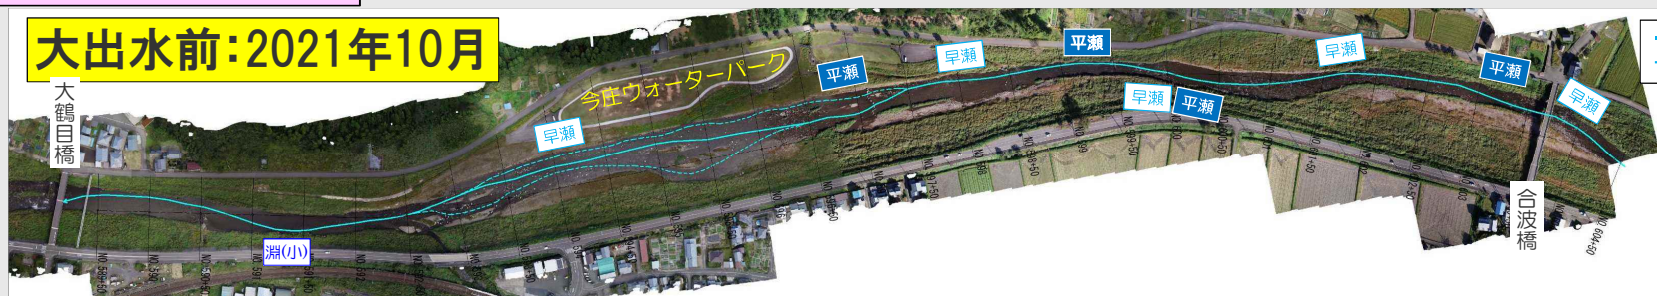
大出水前:2021年10月

○みお筋が直線的。河床の起伏が小さい穏やかな瀬が多かった

R4年8月豪雨出水でみお筋が豊漁の時代の形状に戻った。
