高時川上・中流の漁場環境と魚類の生息状況

吉岡 剛・幡野真隆

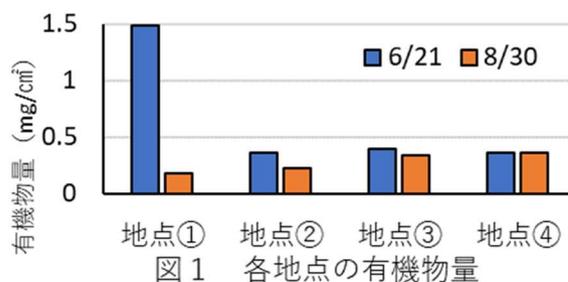
付着藻類量(有機物量)は、6月21日の地点①で1mg/cm²を超えていたが、その他は0.5mg/cm²以下と少ない状況にあった(図1)。また、6月21日の地点④では石に泥が付着しており、付着物に占める無機物割合が高い状況にあった(図2)。

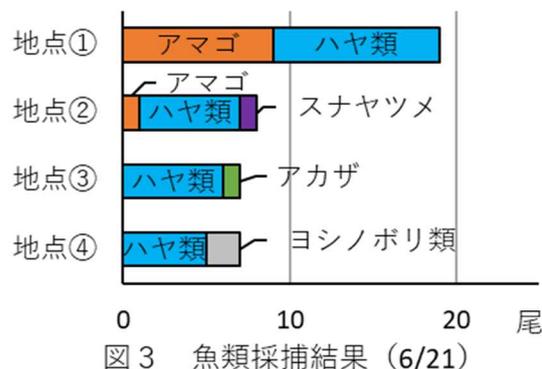
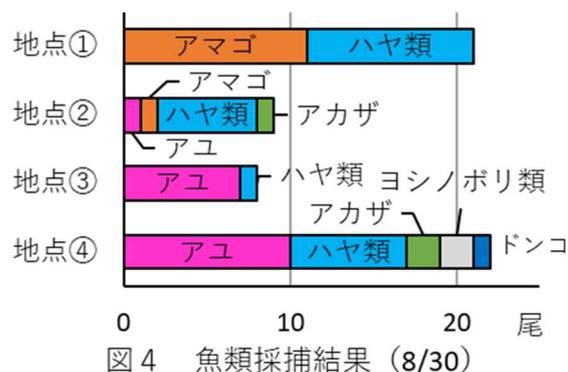
魚類採捕調査は、8月30日の地点②③④では琵琶湖から遡上したと思われるアユが確認

され、アユ漁場として利用が可能であると思われる(図3、図4)。
