琵琶湖大橋より南側は「南湖」と呼ばれる最大水深7m、平均水深4mの浅い水域です。南湖では近年、広範囲に沈水植物が繁茂し、さまざまな問題を引き起こしています。

## 1. 沈水植物の消長

## 2. 2000年代の沈水植物の状況

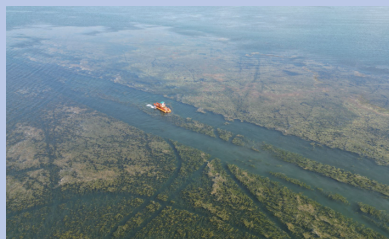
写真T-2 水面を覆ったホザキノフサモ  
(滋賀県琵琶湖保全再生課提供)

夏から秋にかけて、南湖の沈水植物は密生した群落を形成し(写真T-1)、一部は水面まで到達します(写真T-2)。また、年によっては大量の流れ

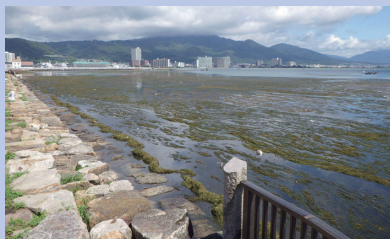
写真T-3 南湖岸に漂着したコカナダモ  
(滋賀県琵琶湖保全再生課提供)

藻が発生し湖岸に漂着します(写真T-3)。沈水植物の大量繁茂により、航行障害や漁業障害、取水障害、景観の悪化、悪臭の発生などの被害が生じます。また、繁茂しすぎた場所では湖底の貧酸素化やそれに伴う底生動物相の変化も生じます。このため滋賀県は、沈水植物の除去事業を行っています(写真T-4、T-5)。除去した沈水植物はたい肥化され、県民に配布されて再利用が図られています。

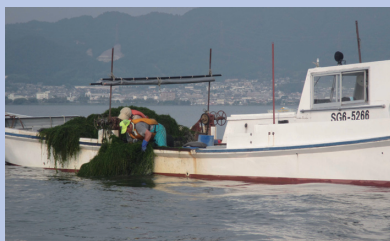
写真T-5 漁船による根こそぎ除去  
(滋賀県琵琶湖保全再生課提供)
