土砂災害警戒区域・土砂災害特別警戒区域 区域図

自然現象の種類	急傾斜地の崩壊
区域番号	I-10027
区域の名称	途中_35
区域の所在地	滋賀県大津市伊香立途中町

土砂災害警戒区域等設定図(オルソ画像)

土砂災害警戒区域等設定図

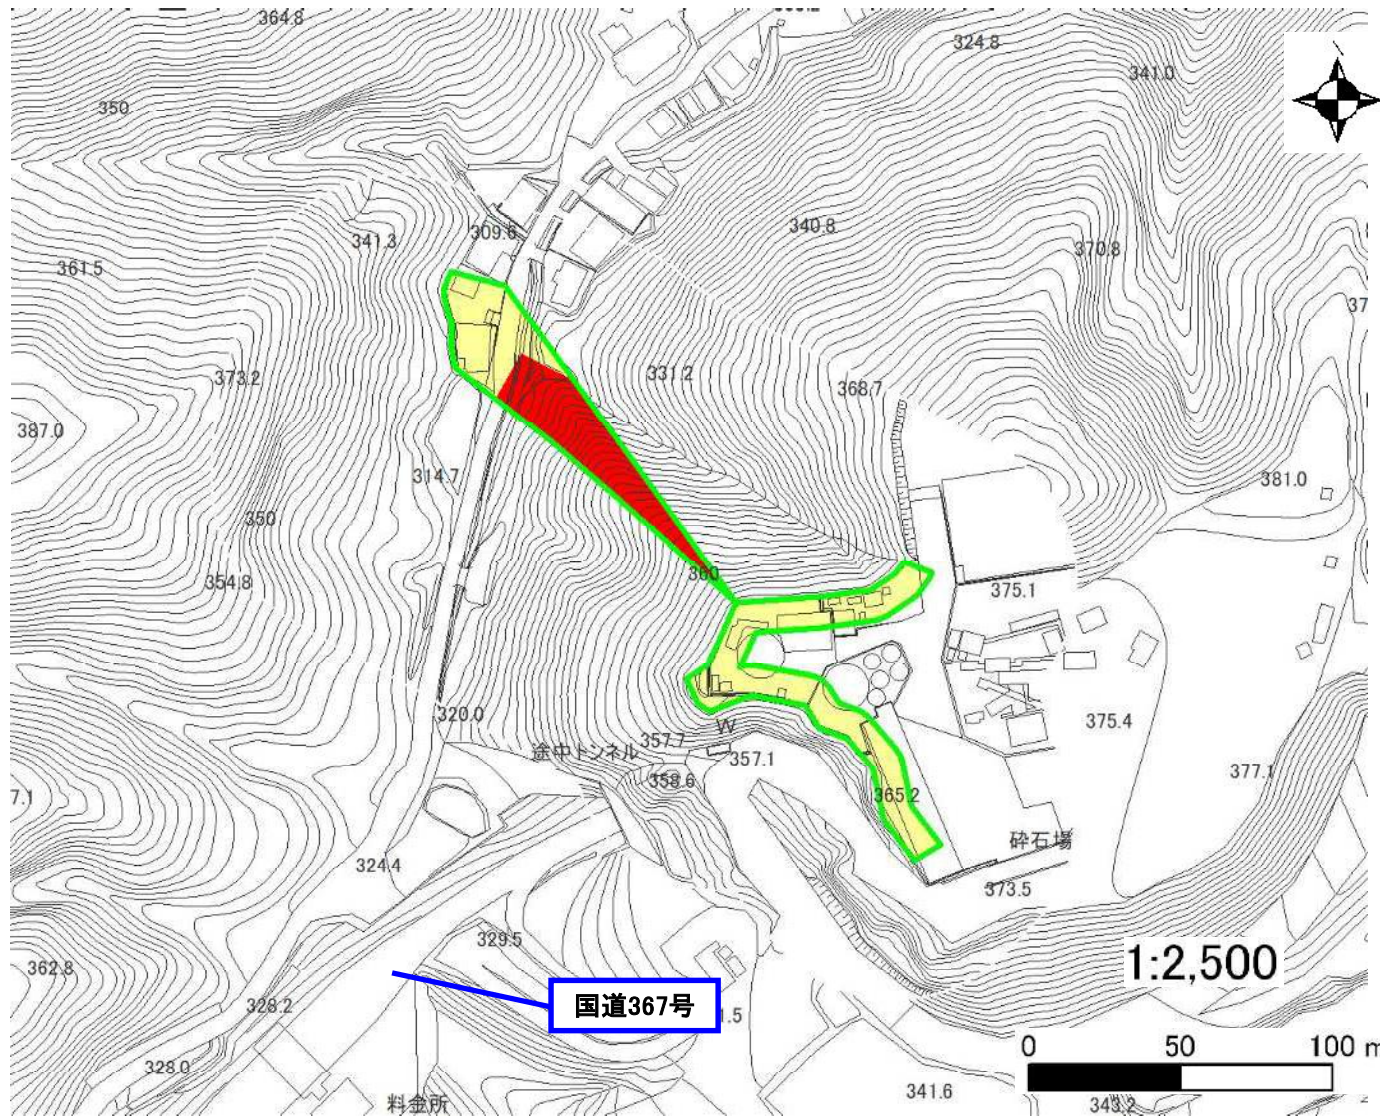
土砂災害警戒区域

土砂災害特別警戒区域

○ この区域図は、空中写真測量による地形図に、実測による区域図を投影したものであり、一部異なって見える場合があります。
詳しくは、土木事務所にお尋ねください。

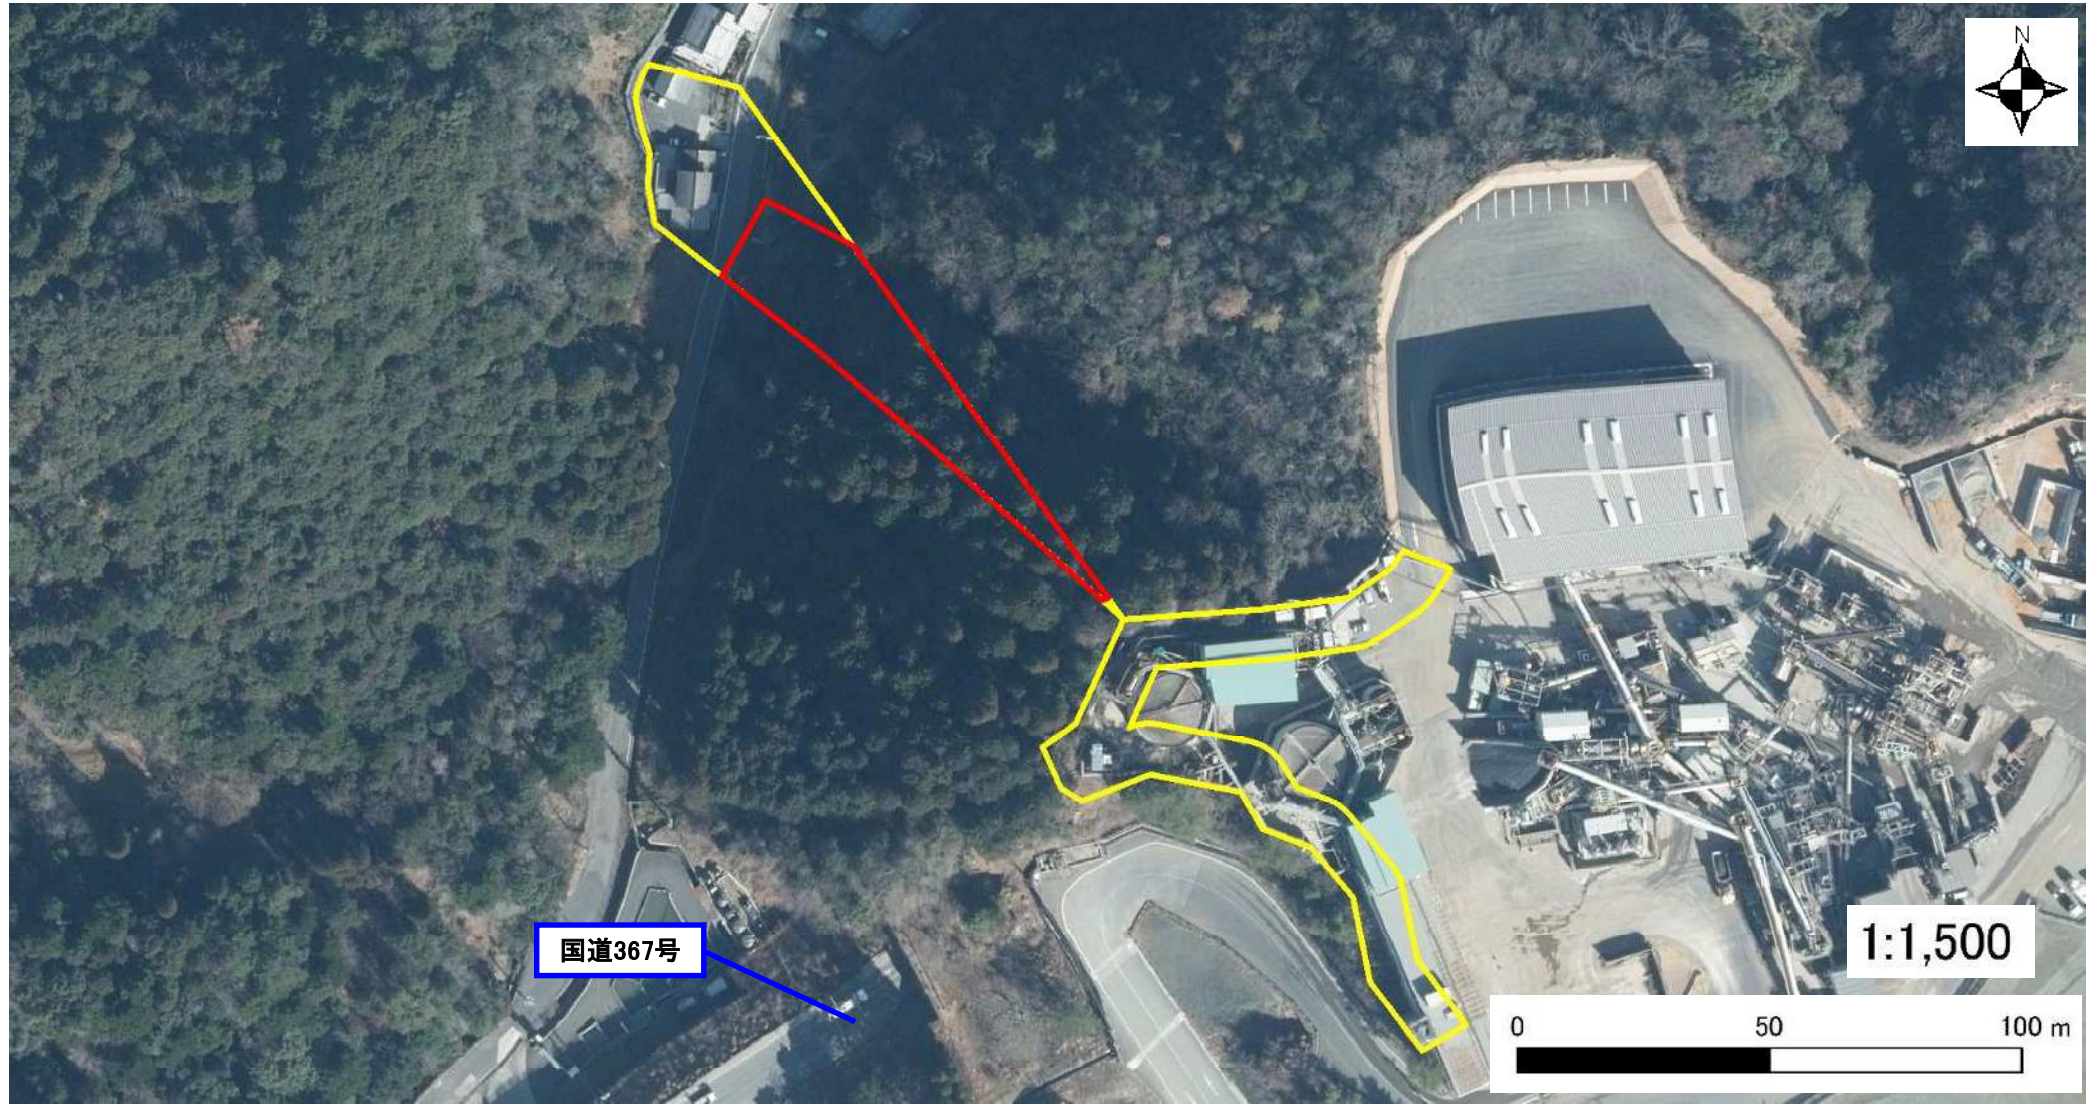
箇所番号	I-10027	箇所名	途中_35	所在地	滋賀県大津市伊香立途中町
------	---------	-----	-------	-----	--------------

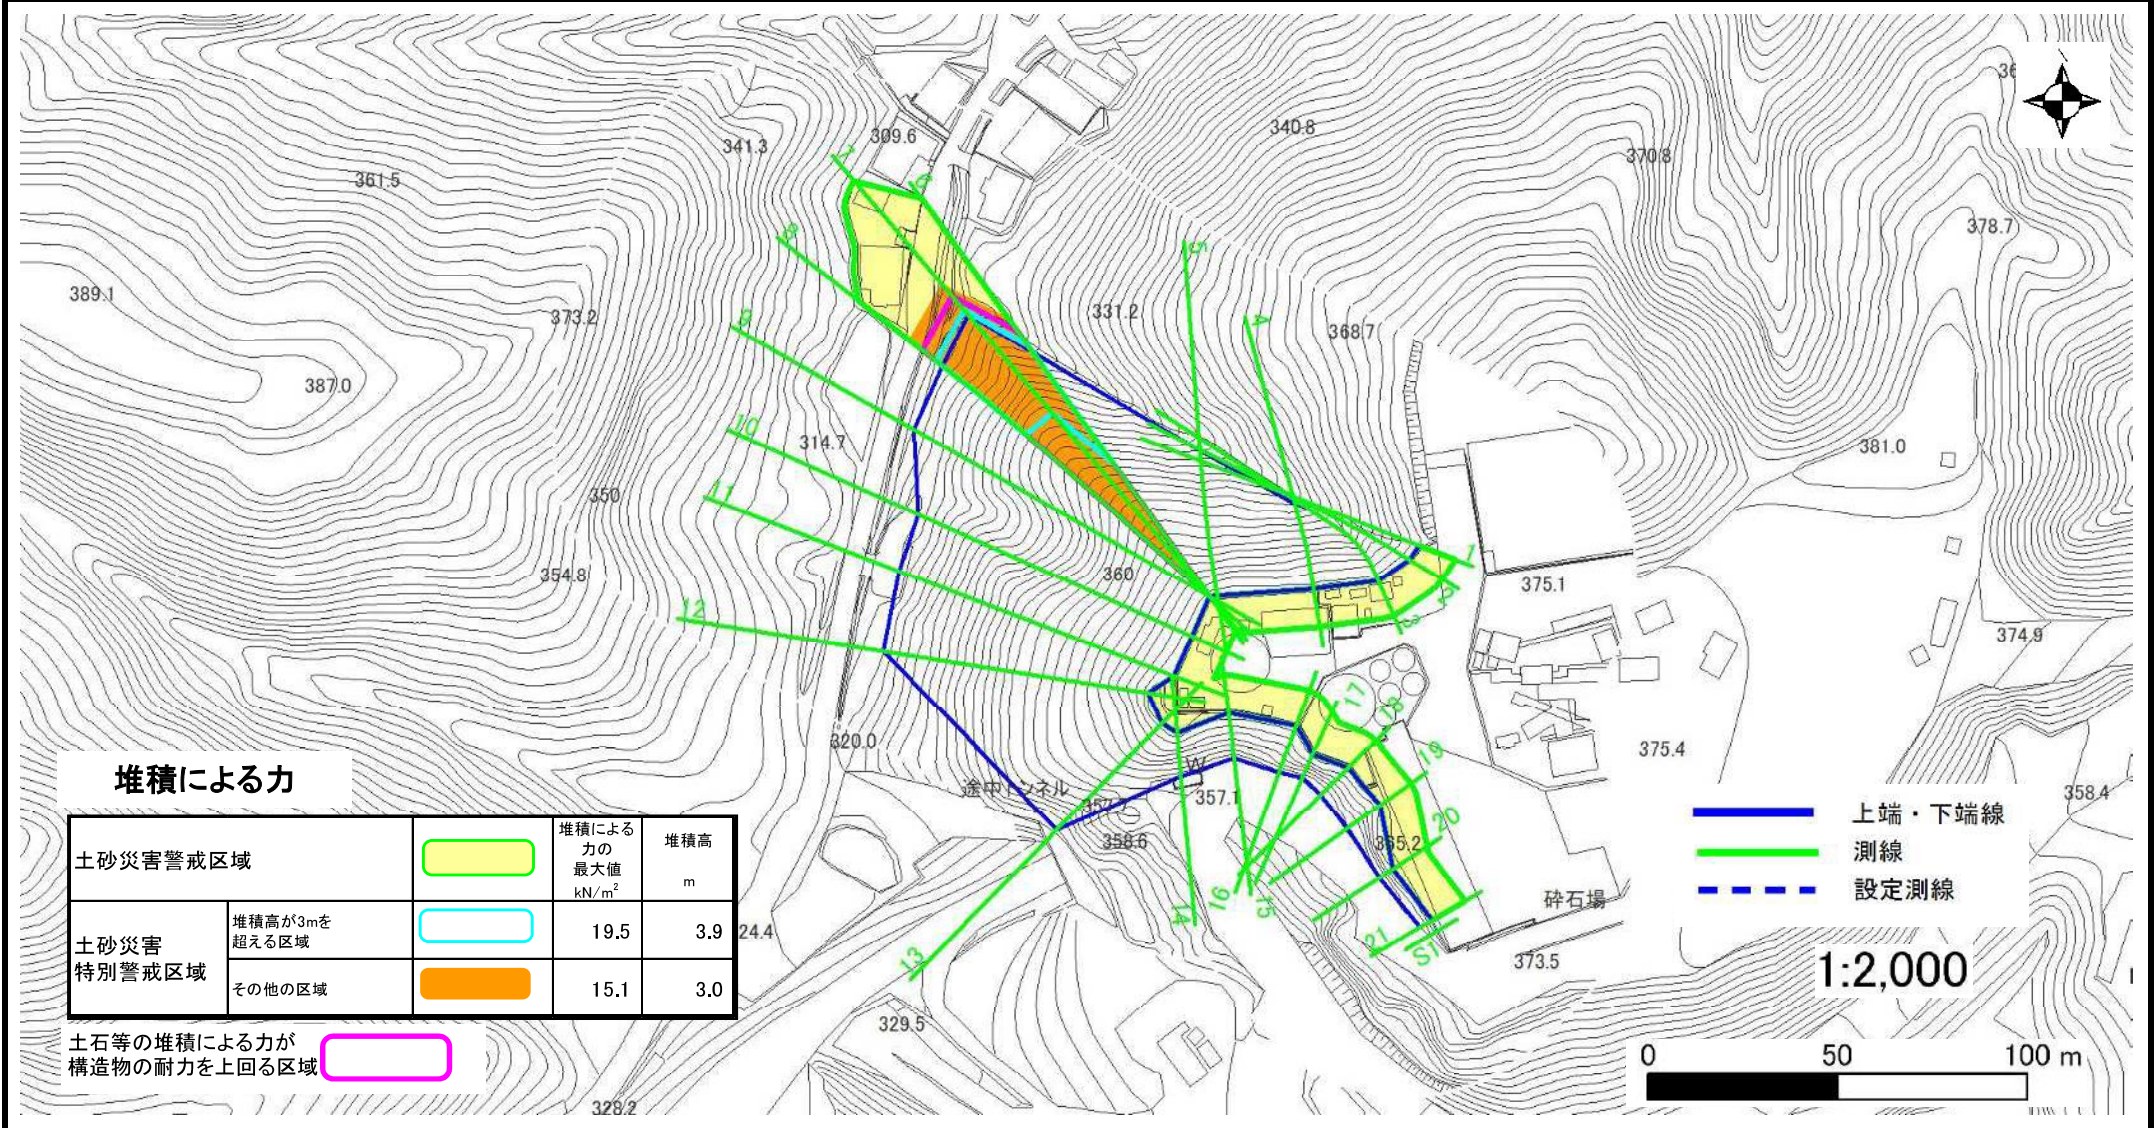
土砂災害警戒区域等設定図

堆積による力

土砂災害警戒区域		堆積による力の最大値 kN/m ²	堆積高 m
土砂災害特別警戒区域	堆積高が3mを超える区域	19.5	3.9
	その他の区域	15.1	3.0

土石等の堆積による力が構造物の耐力を上回る区域
