新規区域指定

土砂災害警戒区域・土砂災害特別警戒区域 区域図

自然現象の種類	急傾斜地の崩壊
区域番号	Ⅲ-10034
区域の名称	下龍華_26
区域の所在地	滋賀県大津市伊香立下龍華町

土砂災害警戒区域等設定図

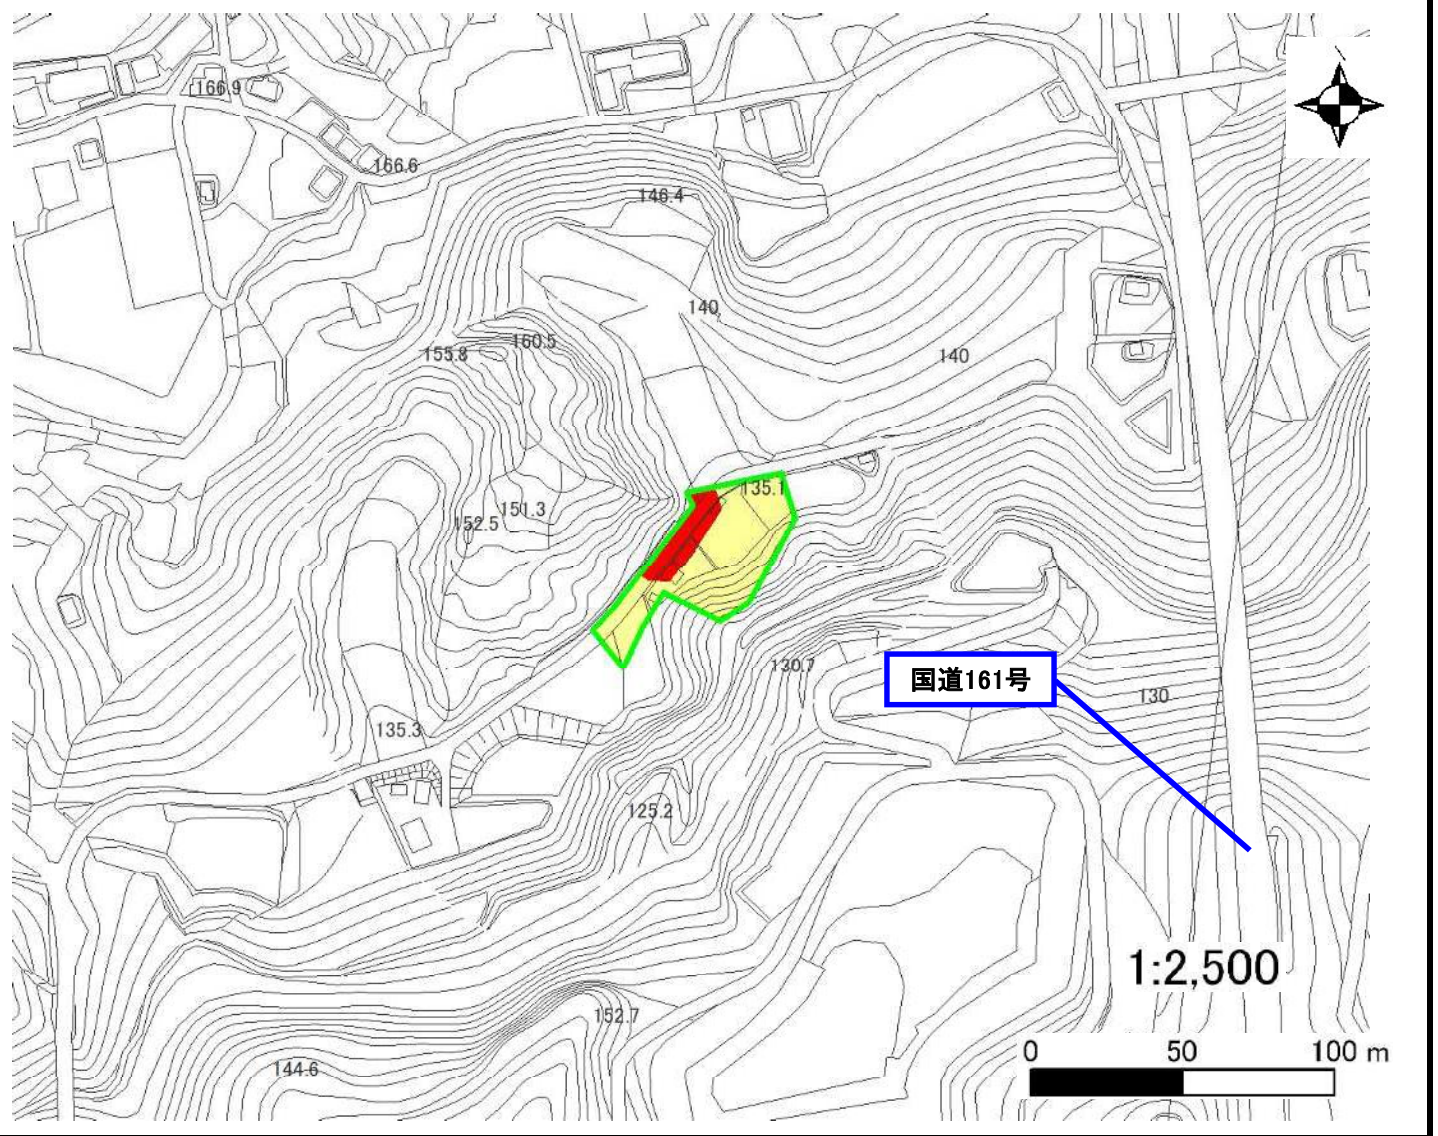
土砂災害警戒区域	
土砂災害特別警戒区域

○ この区域図は、空中写真測量による地形図に、実測による区域図を投影したものであり、一部異なって見える場合があります。
 詳しくは、土木事務所にお尋ねください。

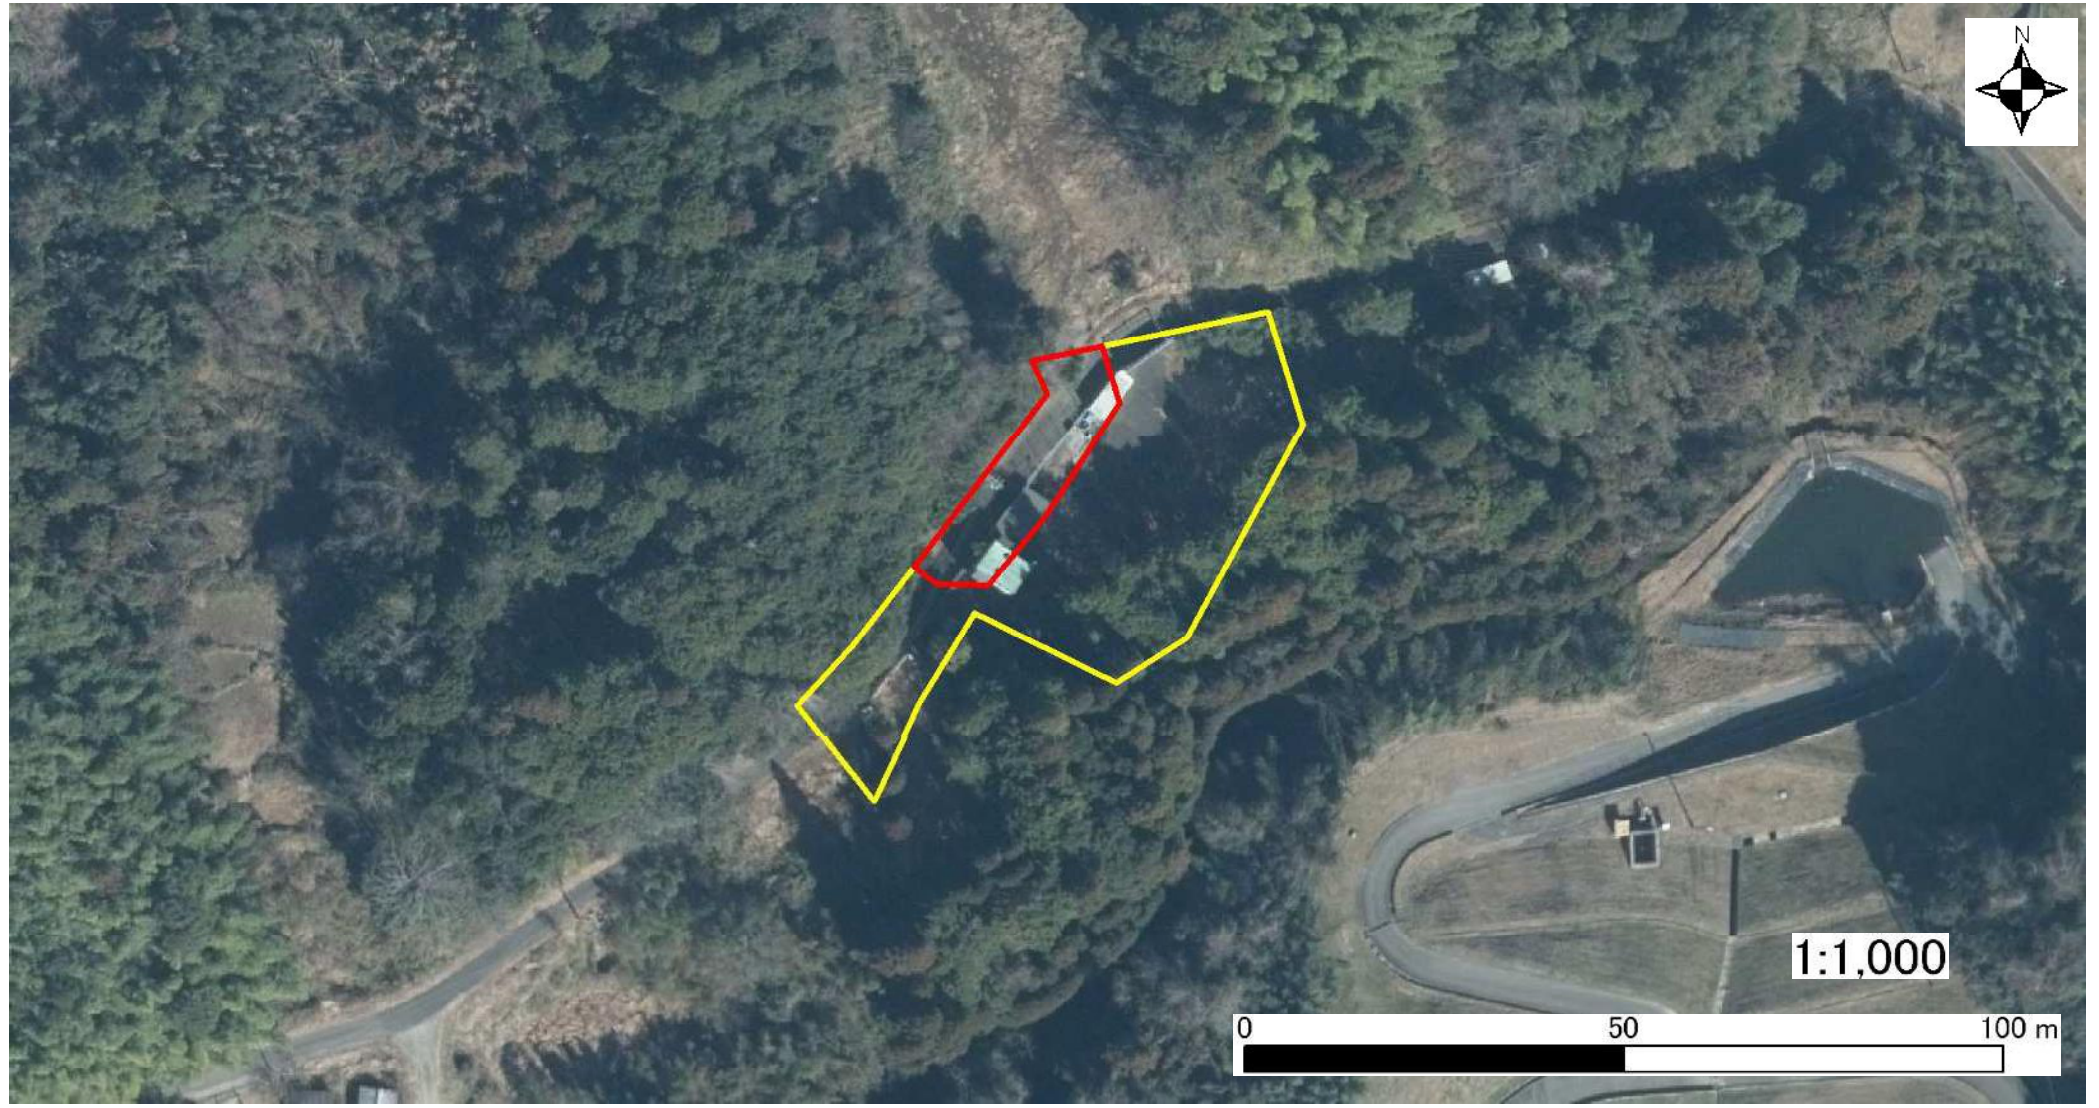
土砂災害警戒区域等設定図(オルソ画像)

Ⅲ-10034

下龍華_26

滋賀県大津市伊香立下龍華町

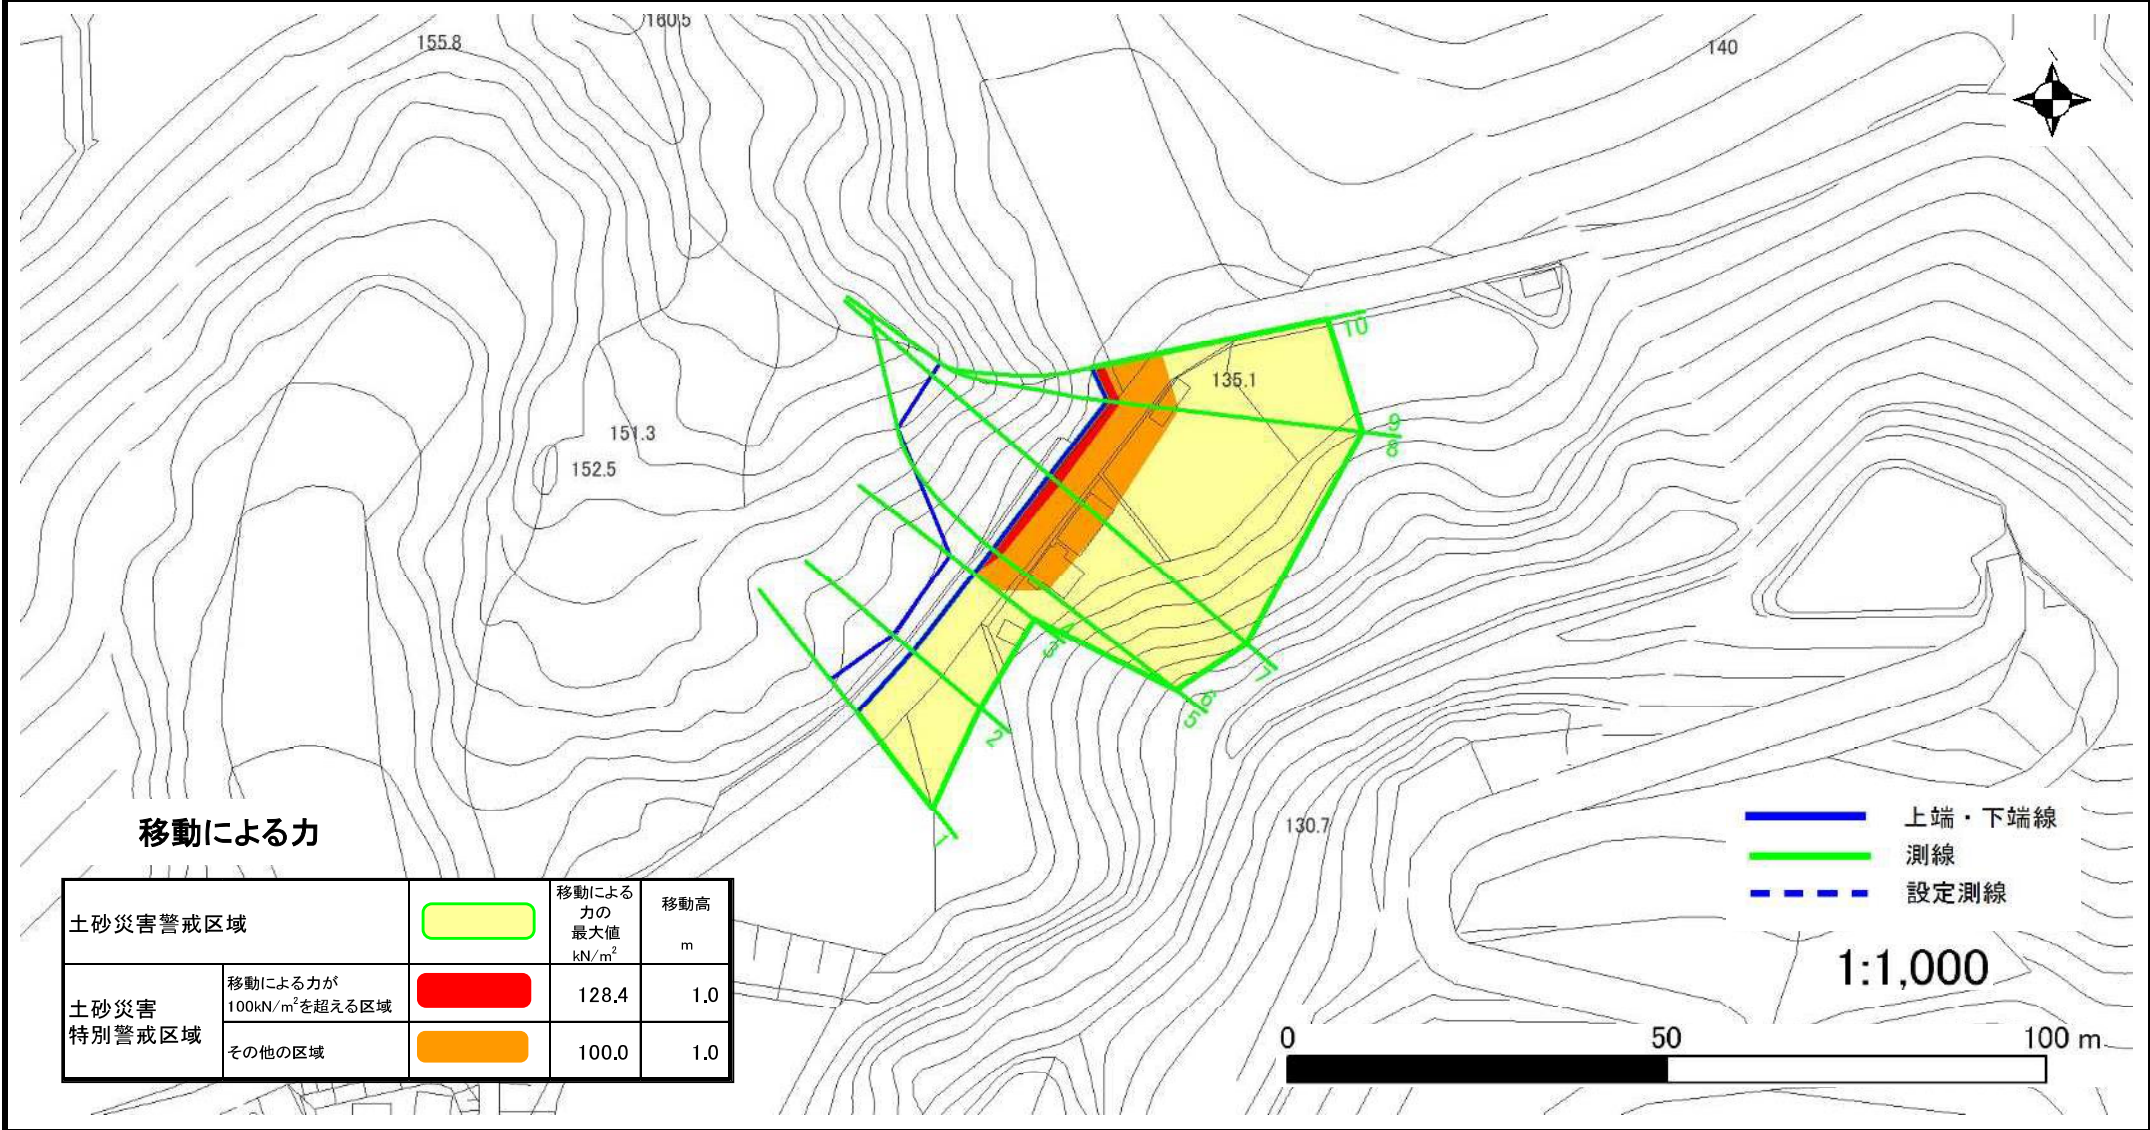
箇所番号 III-10034 箇所名 下龍華_26 所在地 滋賀県大津市伊香立下龍華町

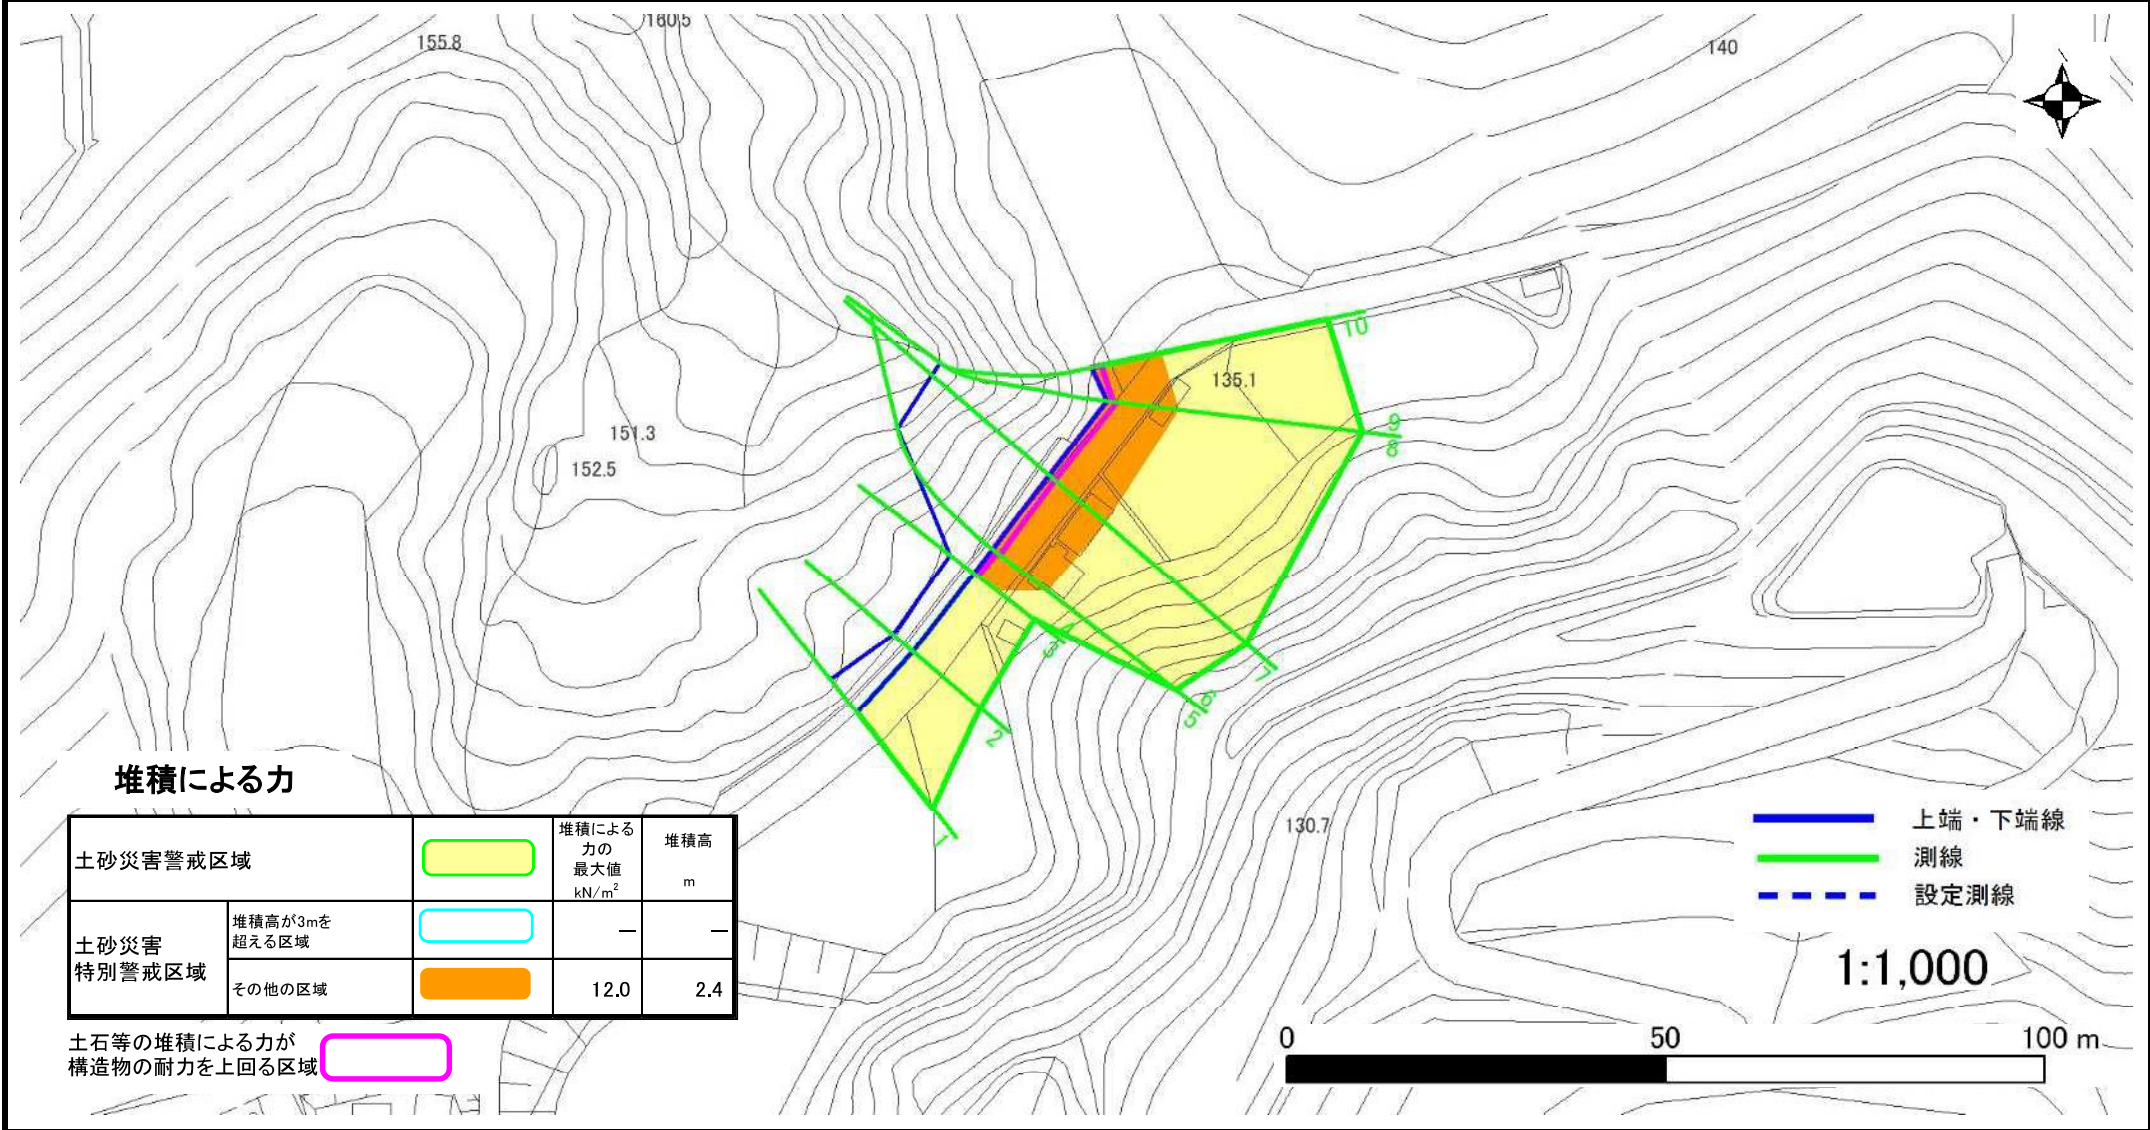
土砂災害警戒区域等設定図

箇所番号 III-10034 箇所名 下龍華_26 所在地 滋賀県大津市伊香立下龍華町

堆積による力

土砂災害警戒区域		堆積による力の最大値 kN/m ²	堆積高 m
土砂災害特別警戒区域	堆積高が3mを超える区域	—	—
	その他の区域	12.0	2.4

土石等の堆積による力が構造物の耐力を上回る区域
