# 高時川の長期濁水に関する調査 経過報告

2025年3月10日

滋賀県立大学・伊香高等学校  
大久保卓也

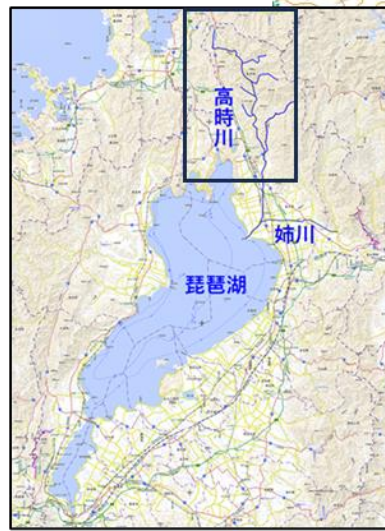
# 濁度連続観測調査地点 (2023年5月～)

注: 滋賀県立大学と  
滋賀県琵琶湖環境部森林保全課  
との共同調査

今年度調査地点

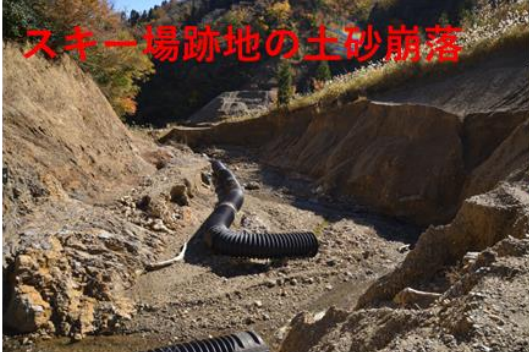
スキー場跡地の土砂崩落

- ・長期濁水の原因である細粒土砂(粘土粒子)の供給源は**大音波谷川流域**である可能性がある。
- ・流出した細粒土砂は、本流河床に広範囲に堆積しているため、**除去は現実的に難しい**。
- ・今後発生する豪雨時に、細粒土砂が流出しない**浸食防止対策が重要**である。特に**大音波谷川流域のスキー場跡地での対策が重要**である。
- ・長期的には、**植林地の間伐**や**シカの個体数管理**などの適切な森林管理、治山対策の継続的实施が重要。
- ・2022年8月に流出した**大量の土砂**が河床に堆積し移動しており、そのモニタリングと管理が必要である。

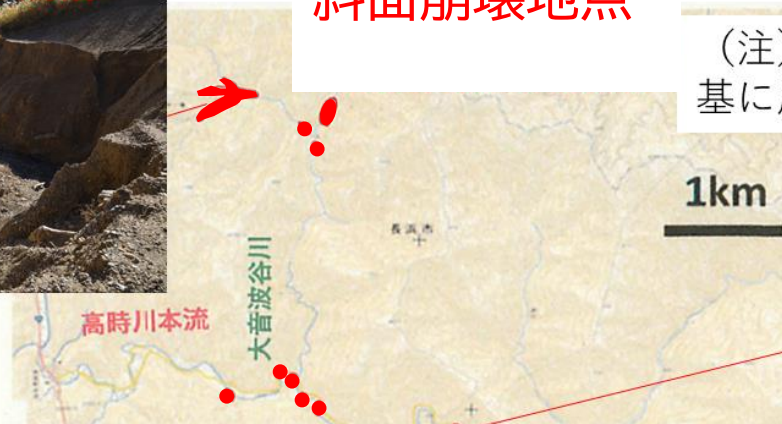
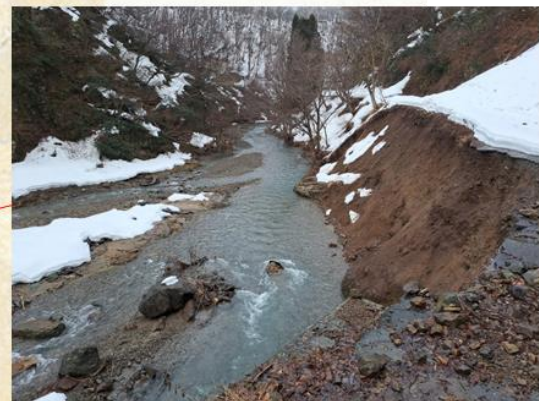
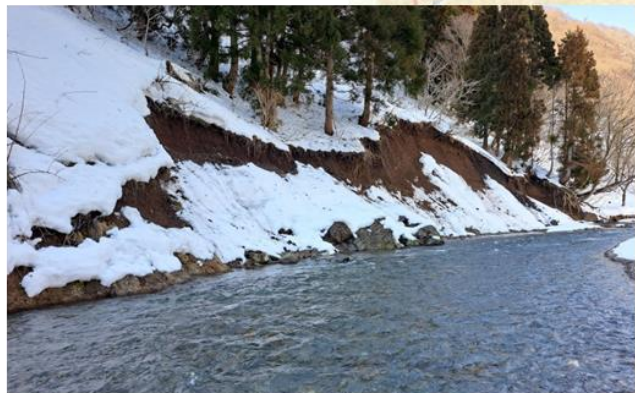
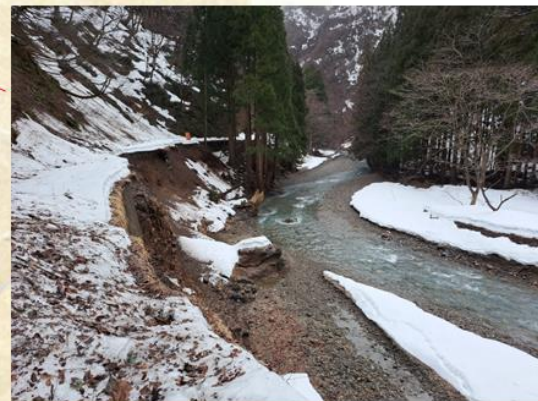
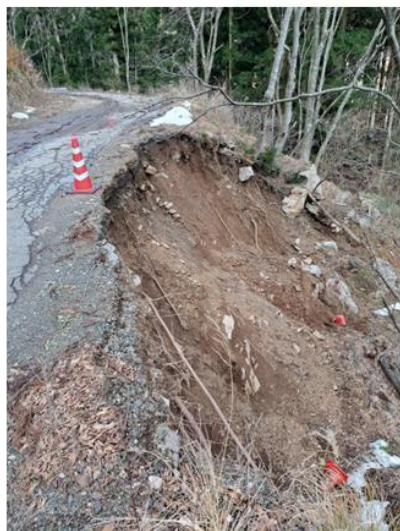
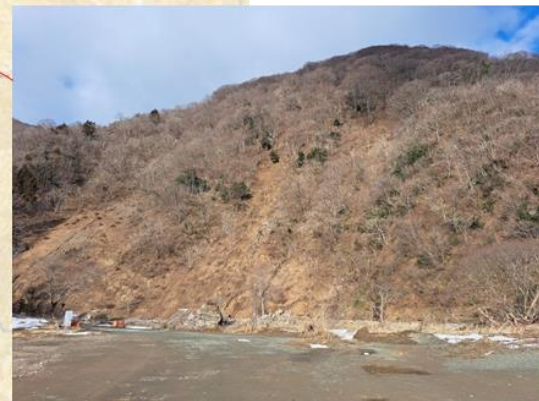
## 斜面崩壊地点

(注) 滋賀県が撮影した航空写真等を基に崩壊地点を赤丸でプロットした。

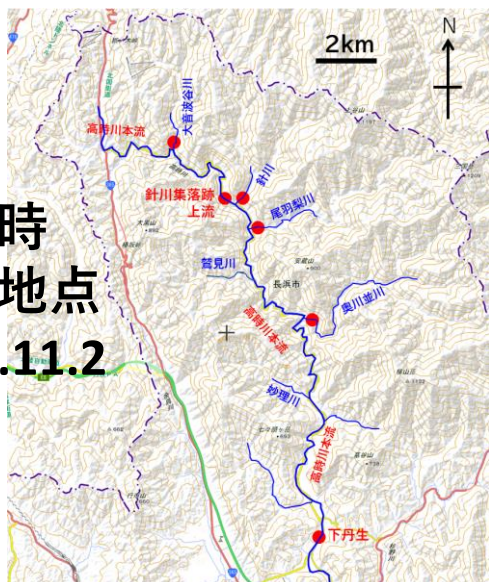
# 懸濁粒子の沈降実験

大雨時  
採水地点  
2024.11.2

完全混合した後に  
1分間隔で濁度を測定
