天野川改修(昭和40年)以前の岩脇について

岩脇の水害メカニズム

水害への対策

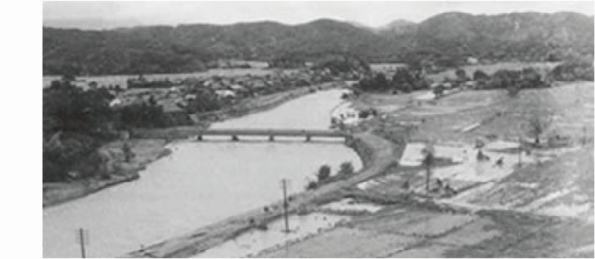
西円寺の農地への氾濫

○西円寺は岩脇山を挟んで上流側に位置する。  
○箕浦橋から岩脇山上流にかけての堤防は低かったため、増水時には天野川の水が越流し、西円寺の農地が浸水した。現在も越流堤となっている。(滋賀県HP 昭和34年伊勢湾台風 水害写真集より)
