# 基礎調査結果(未指定) 既指定区域の見直し

## 土砂災害警戒区域・土砂災害特別警戒区域 区域図

| 区域の名称 | 鳥居本(9) |
| 区域の所在地 | 滋賀県彦根市鳥居本町 |

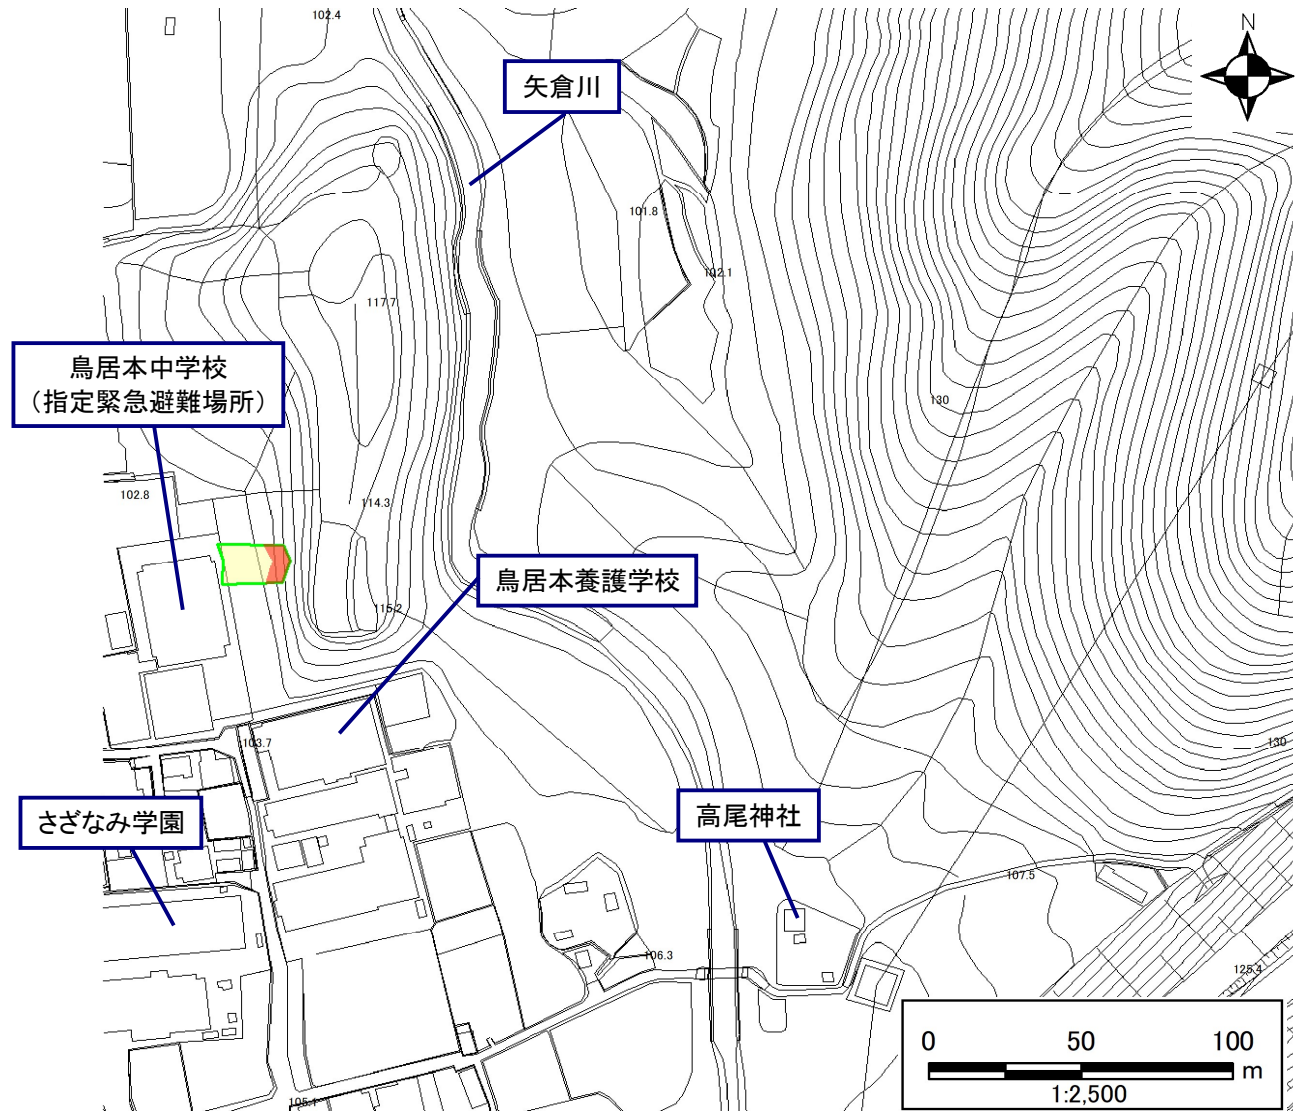
| 自然現象の種類 | 急傾斜地の崩壊 |
| 区域番号 | I-5837 |

○ この区域図は、空中写真測量による地形図に、区域図を投影したものであり、一部異なって見える場合があります。  
詳しくは、土木事務所にお尋ねください。

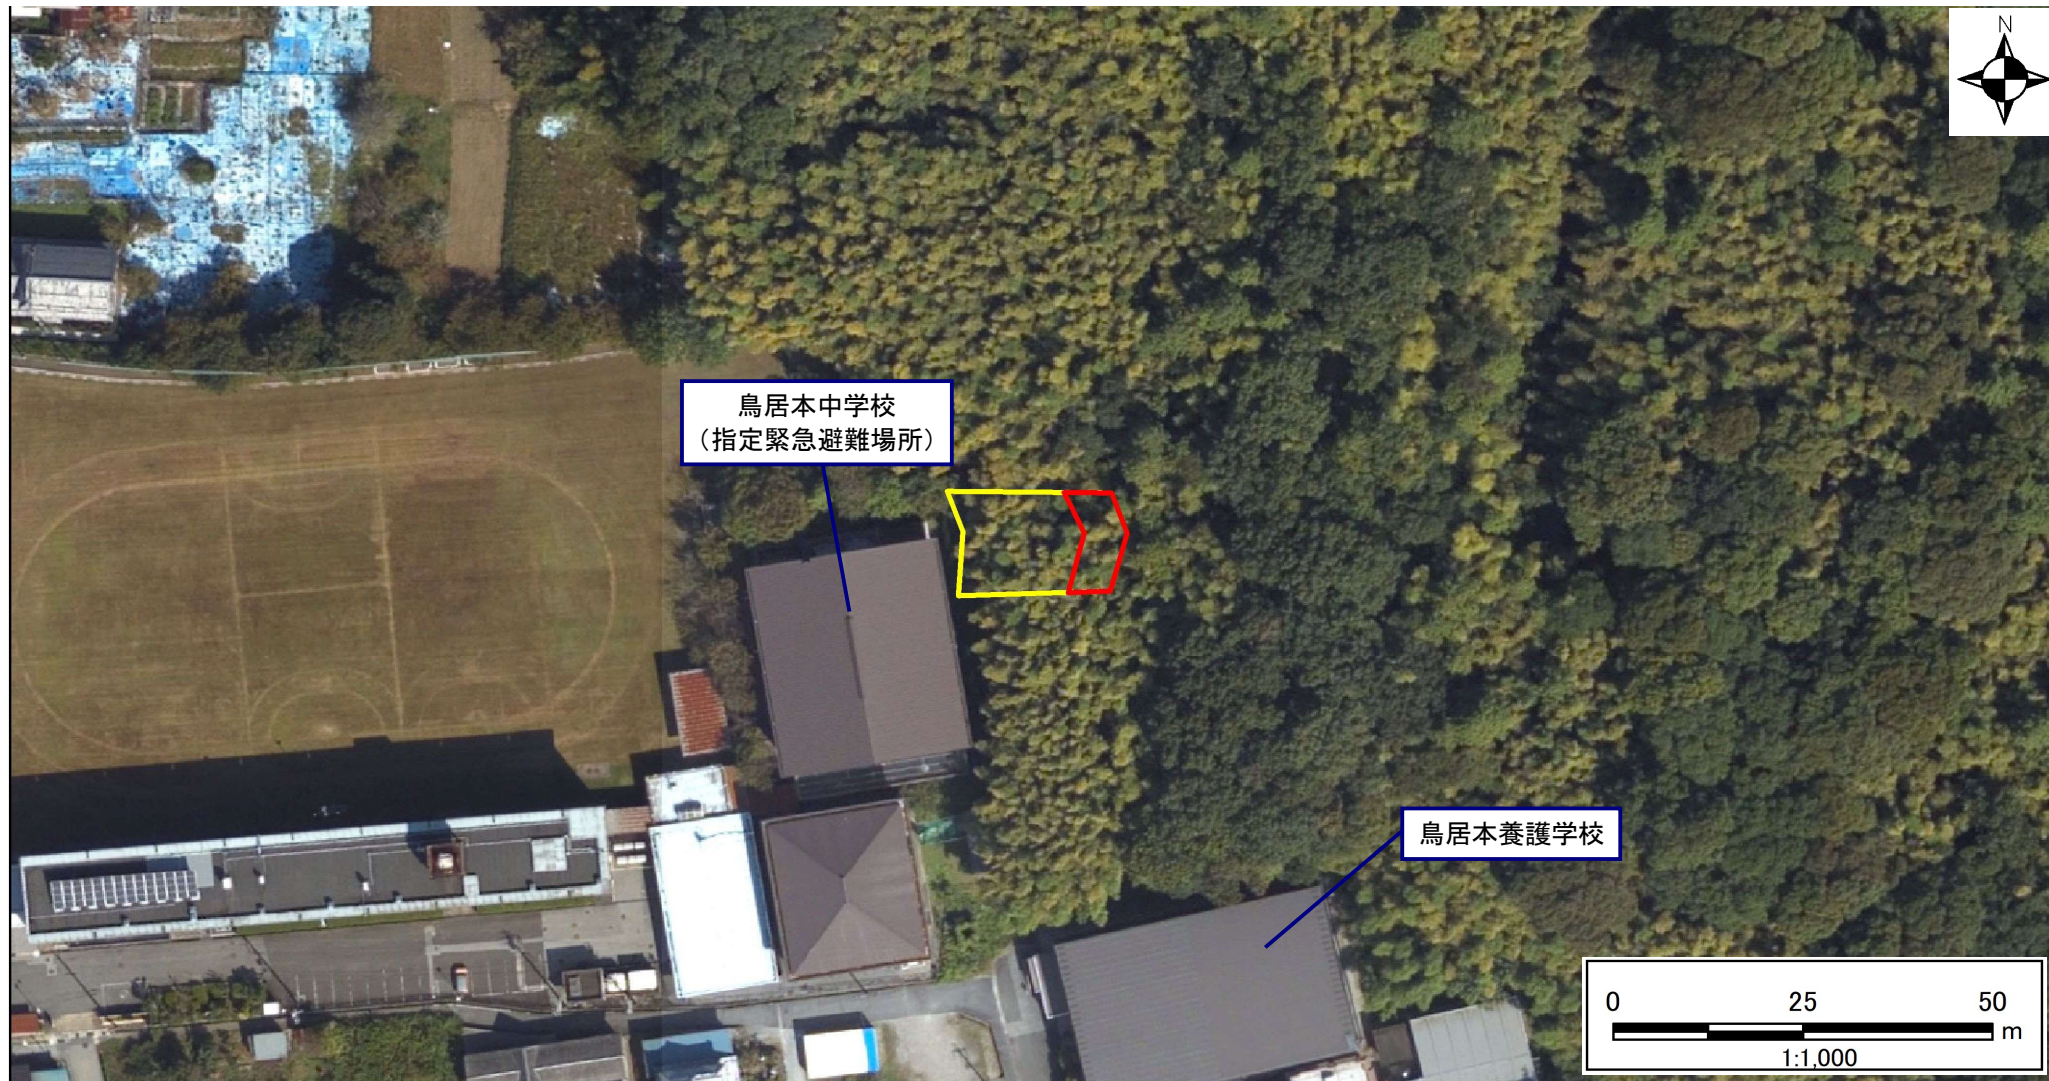
## 土砂災害警戒区域等設定図(オルソ画像)

箇所番号

I-5837

箇所名

鳥居本(9)

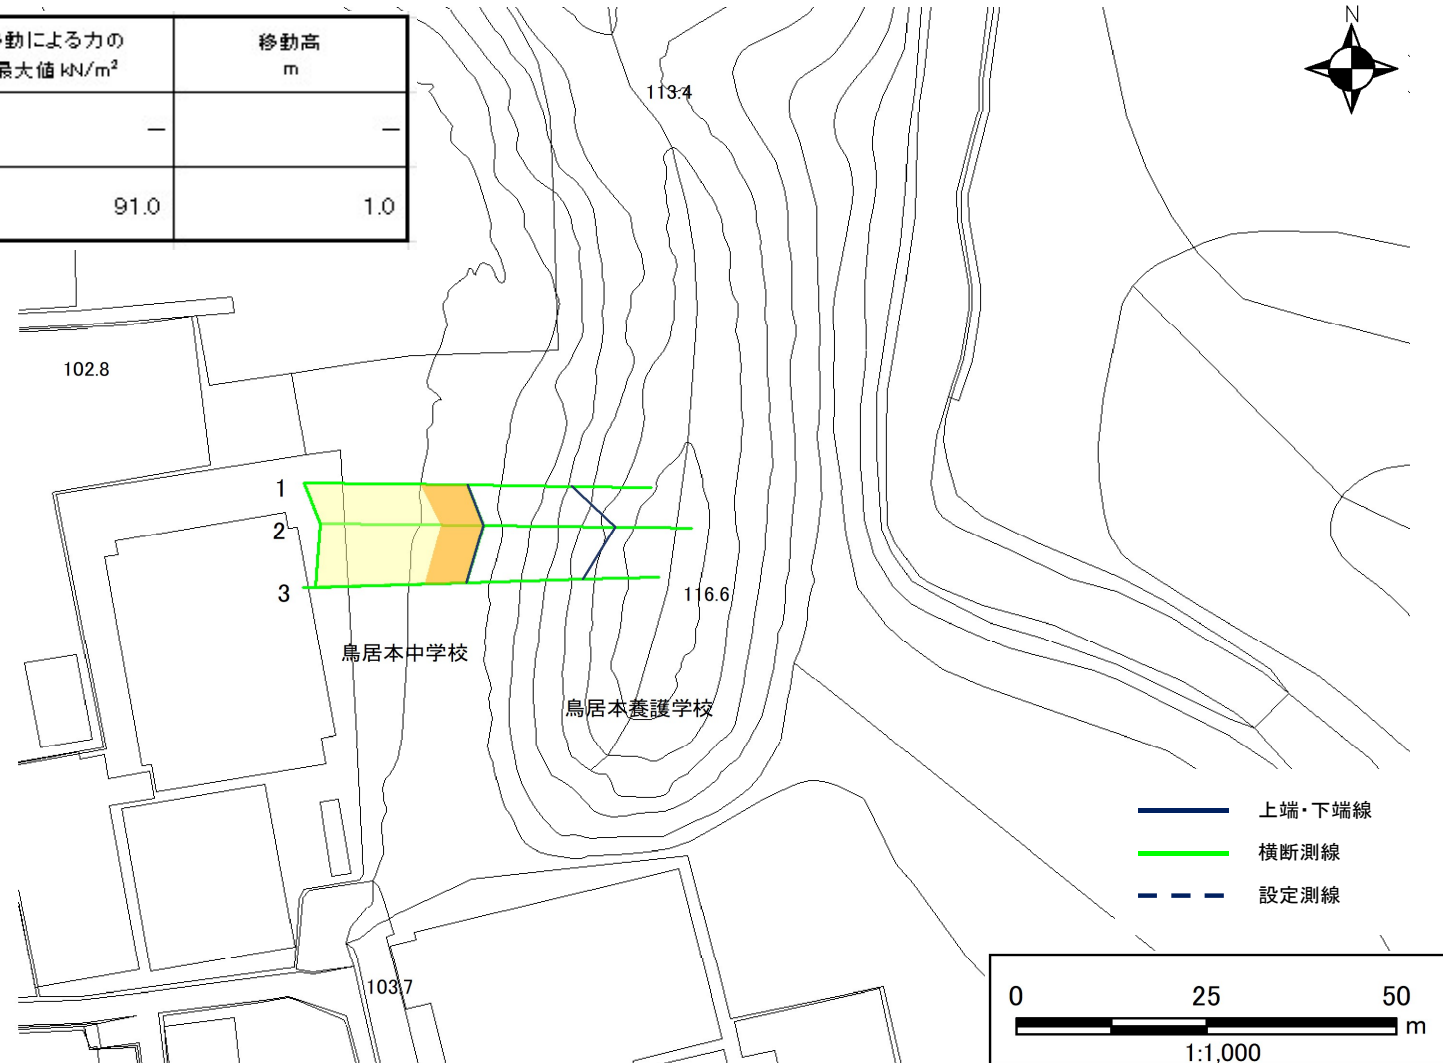
## 土砂災害警戒区域等設定図

### 移動による力

| 土砂災害警戒区域 | | | 移動による力の<br>最大値 $\text{kN/m}^2$ | 移動高<br>m |
| 土砂災害<br>特別警戒区域 | 移動による力が<br>$100\text{kN/m}^2$ を超える区域 | | — | — |
| | その他の区域 | | 91.0 | 1.0 |

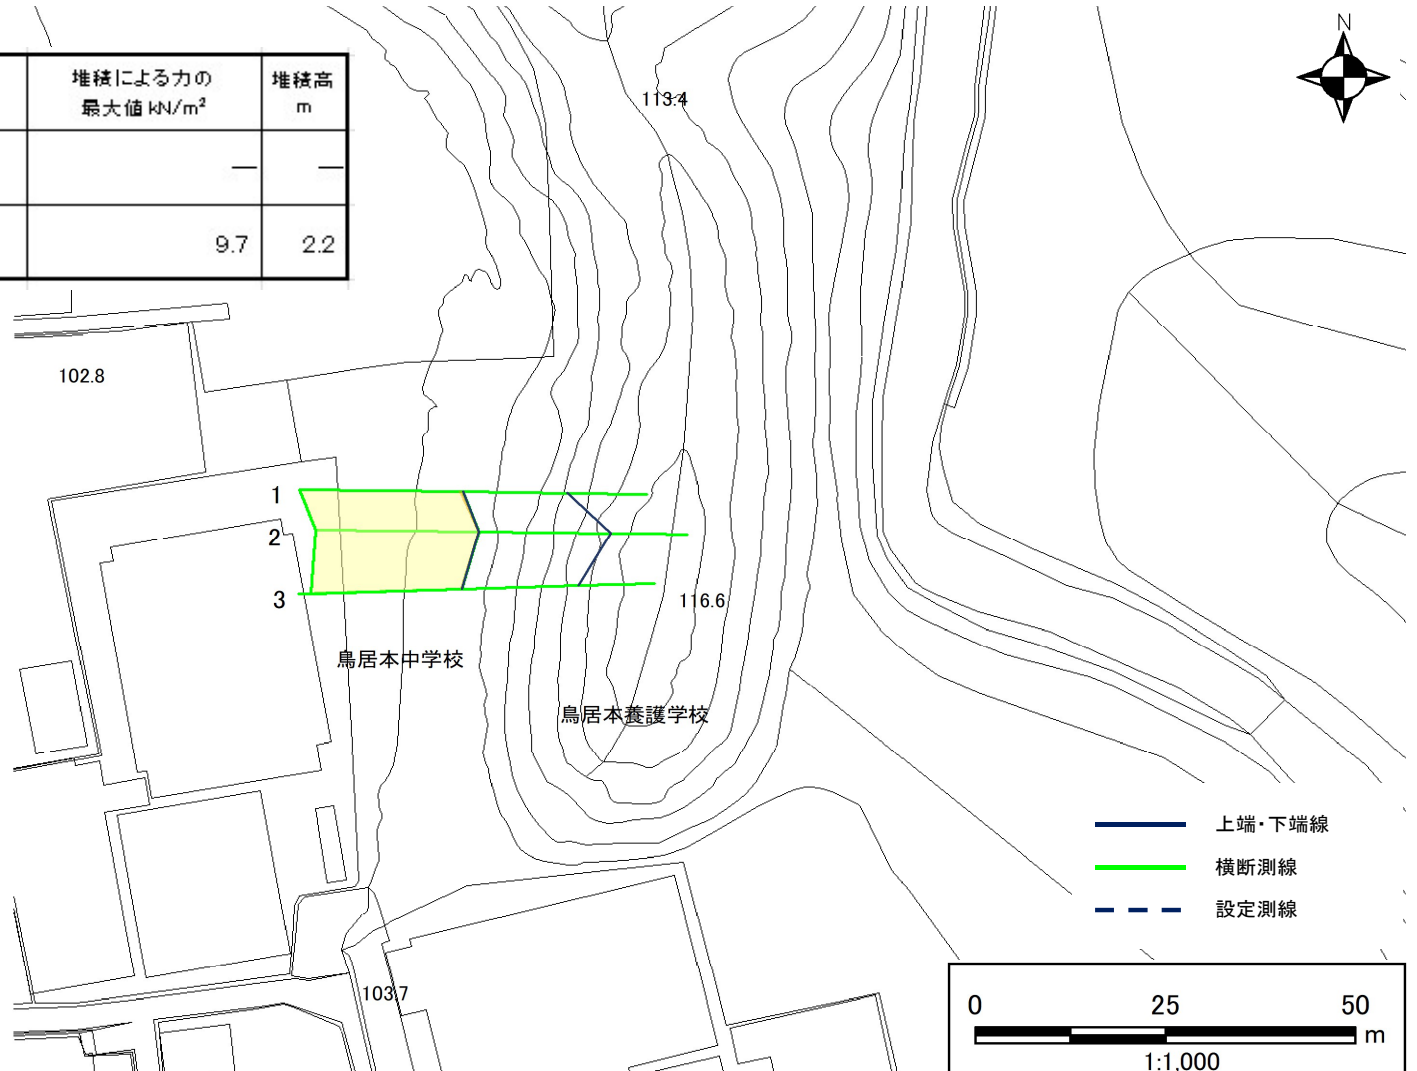
## 土砂災害警戒区域等設定図

### 堆積による力

| 土砂災害警戒区域 | | | 堆積による力の<br>最大値 $\text{kN/m}^2$ | 堆積高<br>m |
| 土砂災害<br>特別警戒区域 | 堆積高が3mを<br>超える区域 | | | |
| | その他の区域 | | 9.7 | 2.2 |

土石等の堆積による力が  
構造物の耐力を上回る区域
