# 基礎調査結果(未指定)

### 土砂災害警戒区域・土砂災害特別警戒区域 区域図

| 区域の名称 | 男鬼-3 |
| 区域の所在地 | 滋賀県彦根市男鬼町 |

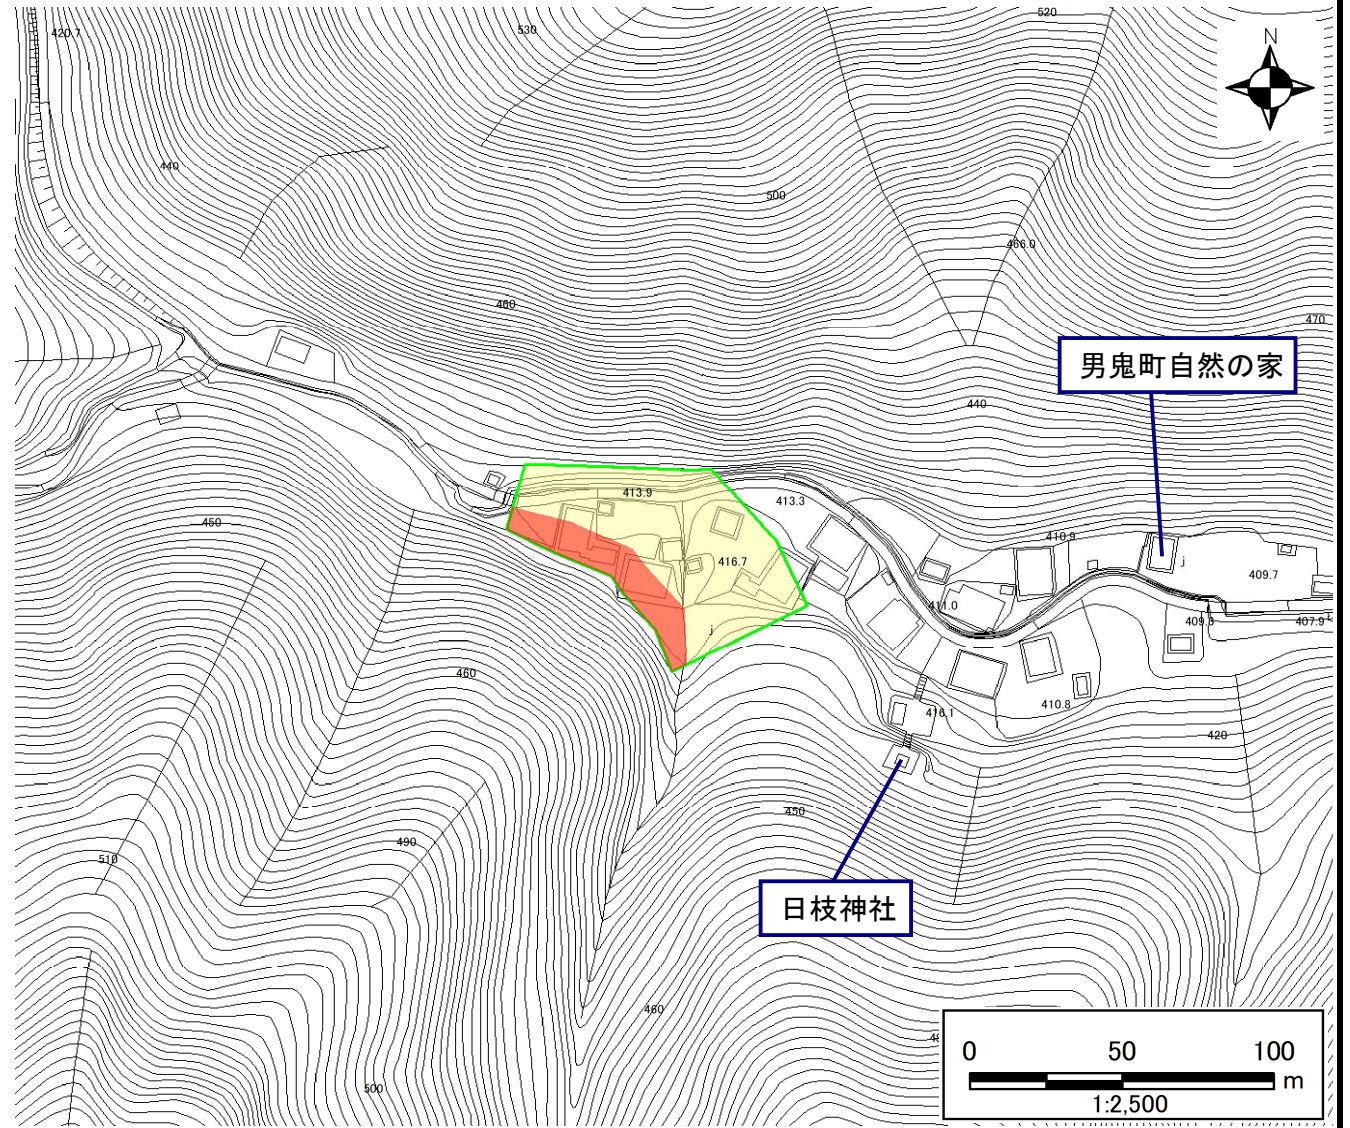
| 区域番号 | II-50002 |

| 自然現象の種類 | 急傾斜地の崩壊 |

○ この区域図は、空中写真測量による地形図に、区域図を投影したものであり、一部異なって見える場合があります。  
詳しくは、土木事務所にお尋ねください。

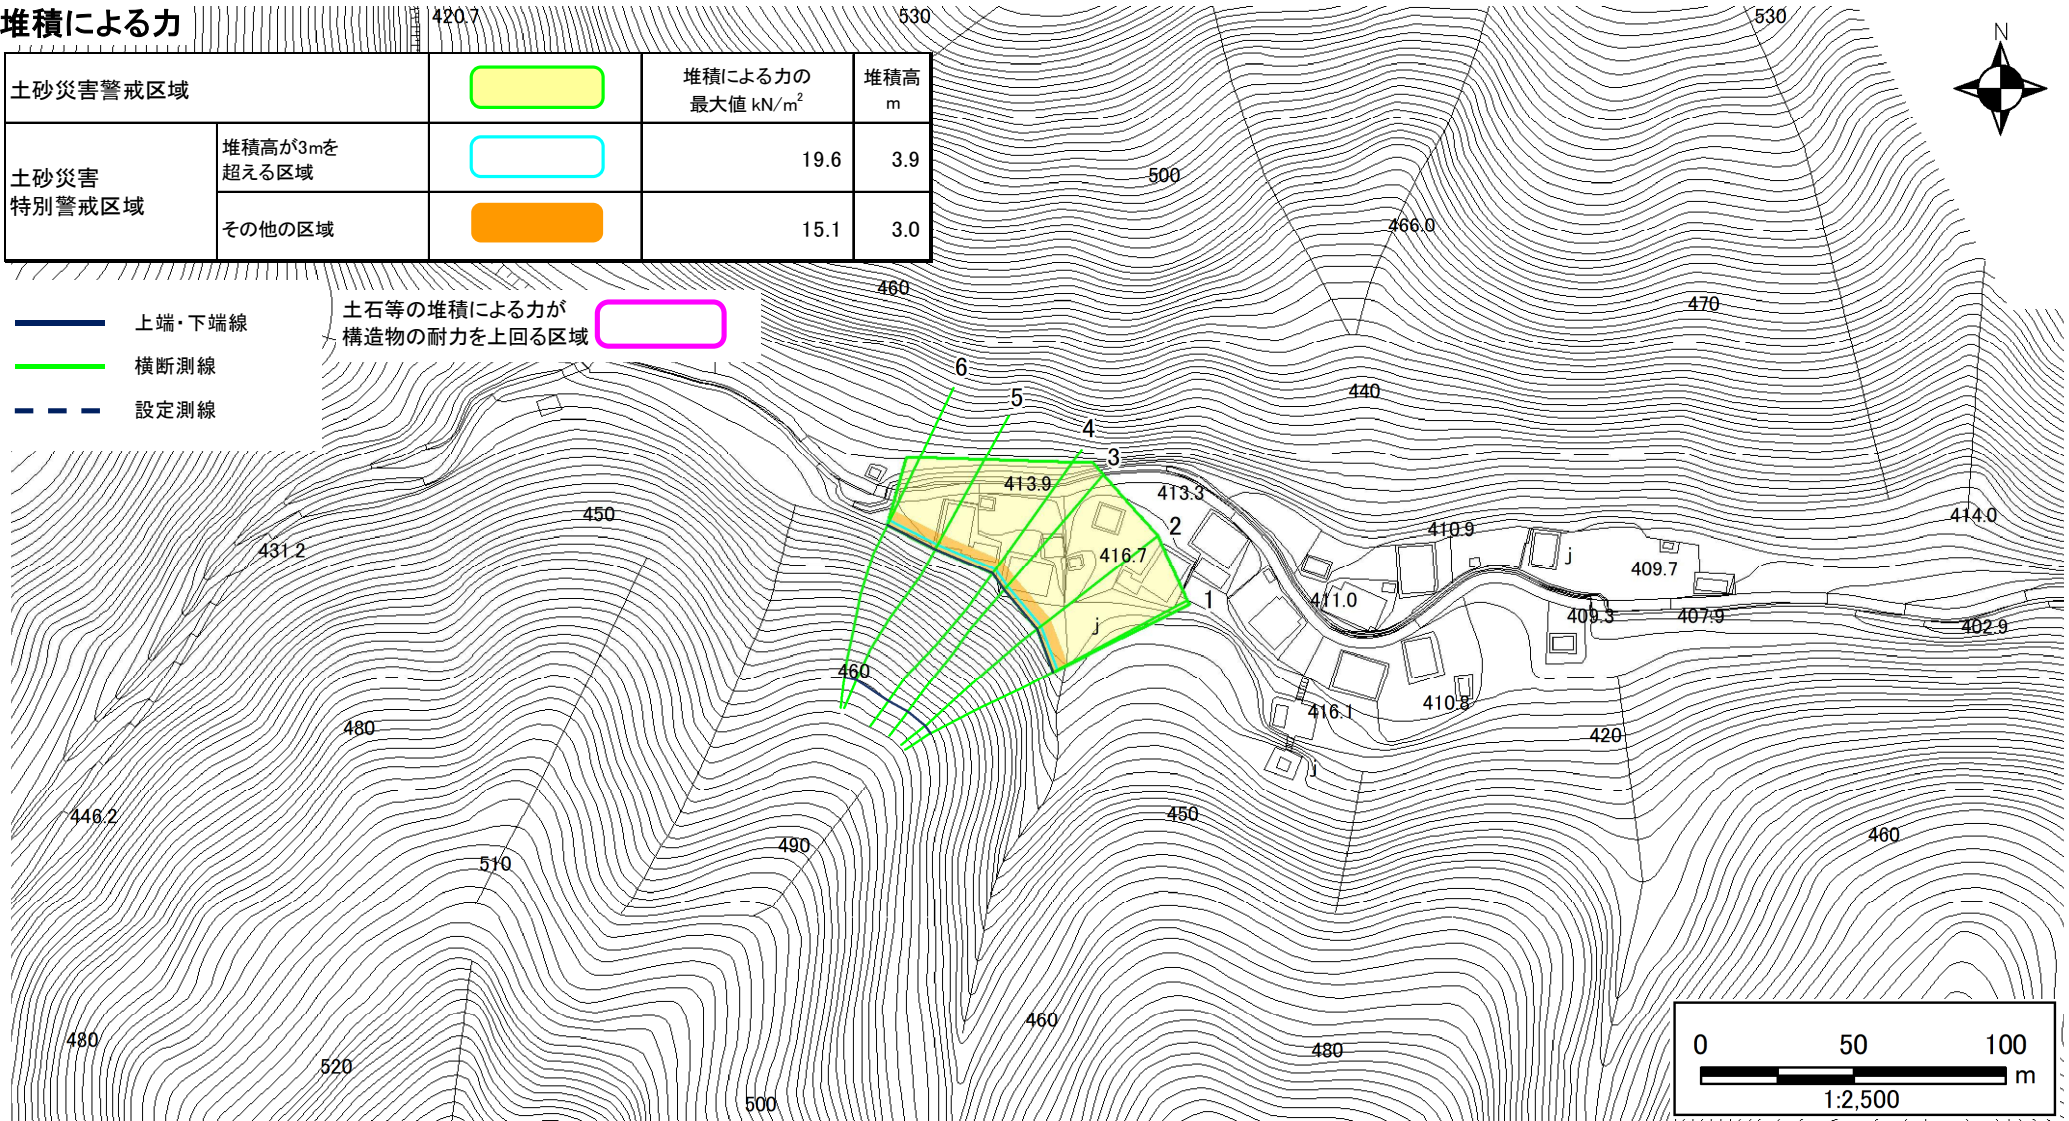
### 堆積による力

| 土砂災害警戒区域 | | | 堆積による力の<br>最大値 $\text{kN/m}^2$ | 堆積高<br>m |
| 土砂災害<br>特別警戒区域 | 堆積高が3mを<br>超える区域 | | 19.6 | 3.9 |
| | その他の区域 | | 15.1 | 3.0 |

- 上端・下端線
- 横断測線
- 設定測線

土石等の堆積による力が  
構造物の耐力を上回る区域
