# 令和7年度 特別史跡安土城跡調査整備事業 天主台周辺地区発掘調査【中間報告】

調査箇所 特別史跡安土城跡天主台周辺地区 伝本丸取付台東半（東近江市南須田）

調査目的 天主台周辺地区の環境整備に関わる資料を得るための発掘調査

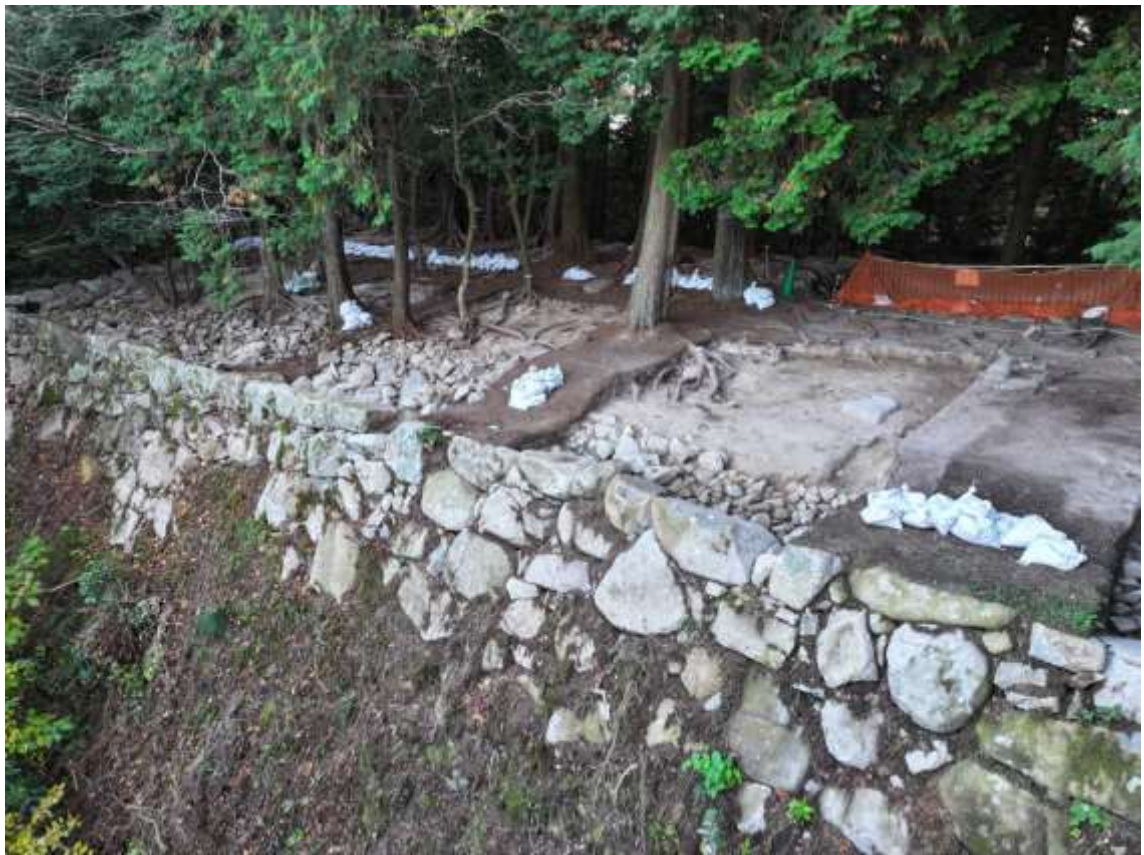
北側からみた調査区

調査区である伝本丸取付台東半部の規模は、長軸方向が約43m、短軸方向が約17mです。

調査前は見学者の立ち入り制限を設けない公開エリアでした。伝本丸跡と天主跡とをつなぐ見学者動線には腐植土が堆積しておらず、雨に洗われ、踏圧もあって周囲よりもやや低くなって樹根や礎石が露出しています。

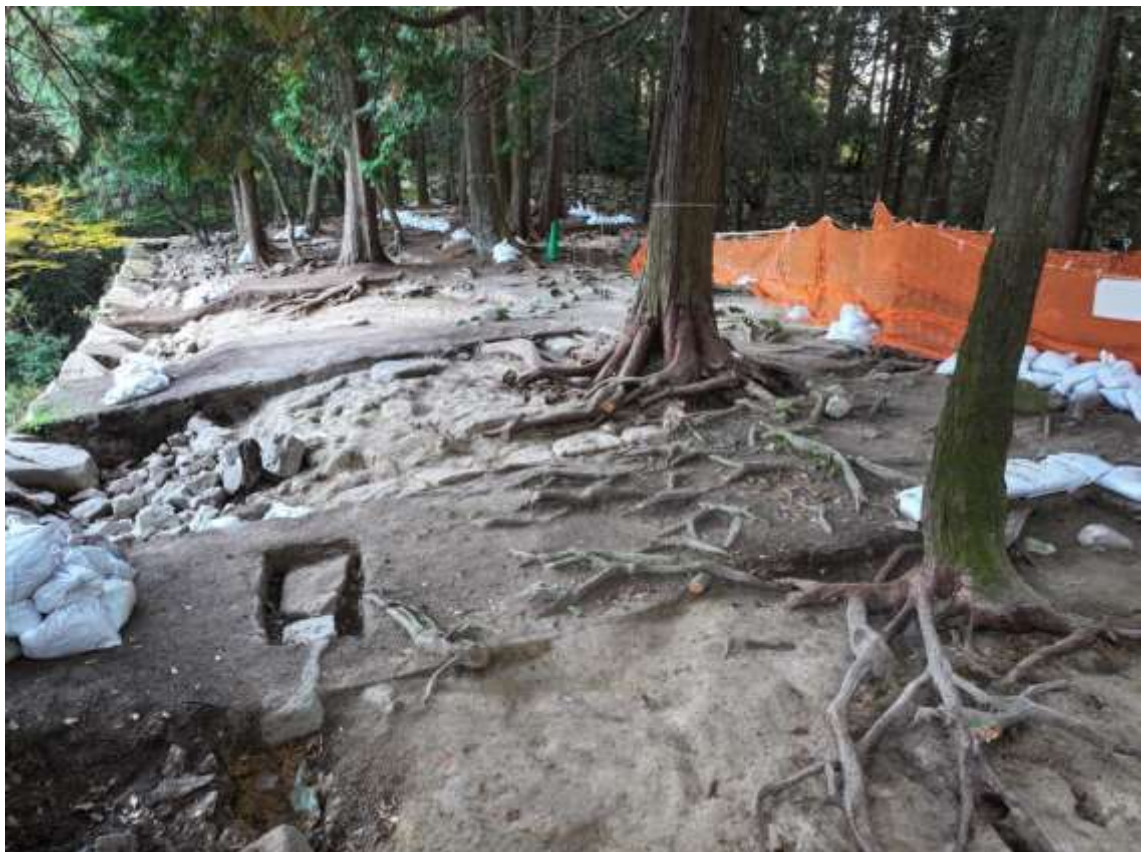
調査区西側の石列

昨年度の調査では、礎石建物を区画する石列が見つかっていました。今回の調査ではこれにつながる石列が見つかっています。石列は途中で南に向きを変えますが、最終的にどこにつながるかはまだわかりません。

石列の石材は、平坦な面を天主石段側に向けて直線的に揃えて並べています。

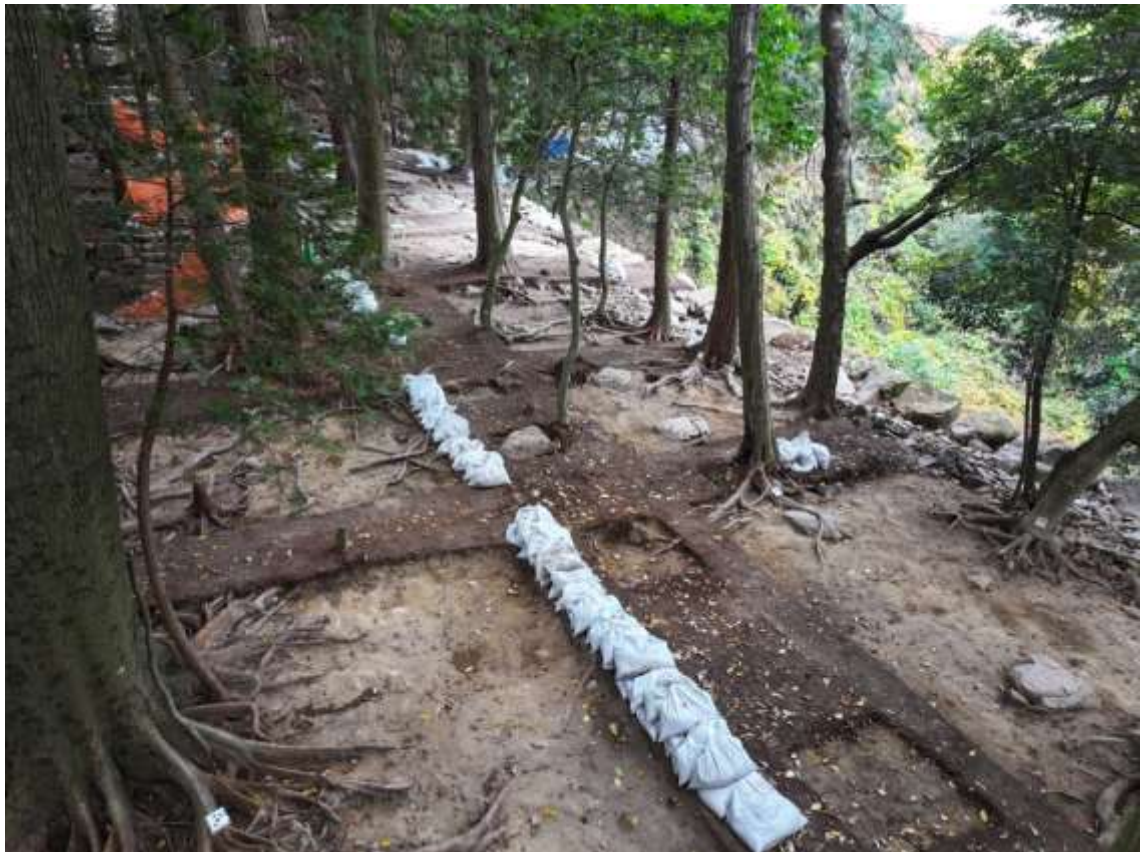
調査区東側の建物礎石

調査区の中央部分から東側では建物の礎石が見つかっています。今回確認した礎石は、昨年度の調査で確認した礎石のように1mを超える大型のものは無く、現在のところ80cm程度のものばかりです。

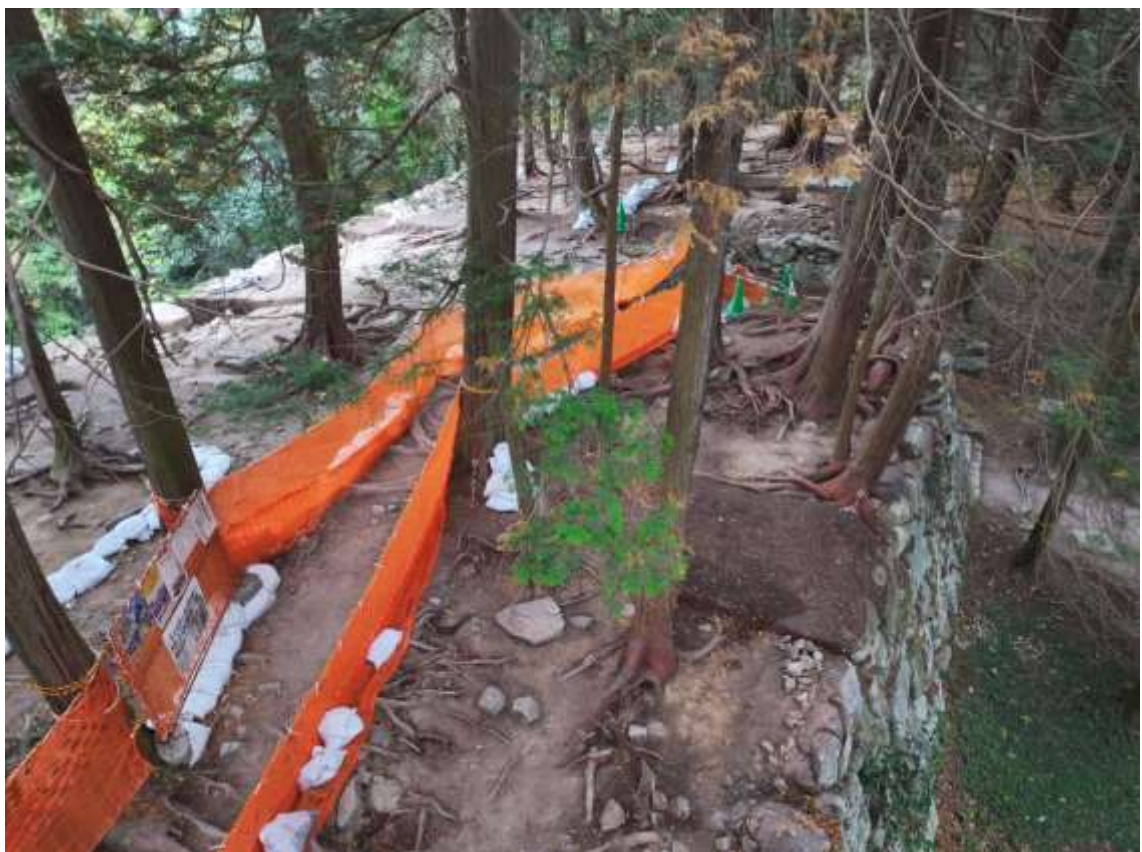
天主石段からみた調査区南西側
