特別史跡安土城跡発掘調査（中間報告）

12/2 追加資料(図面と有識者コメント)

令和7年度特別史跡安土城跡調査整備事業に伴う 天主台周辺地区発掘調査現場公開（中間報告）

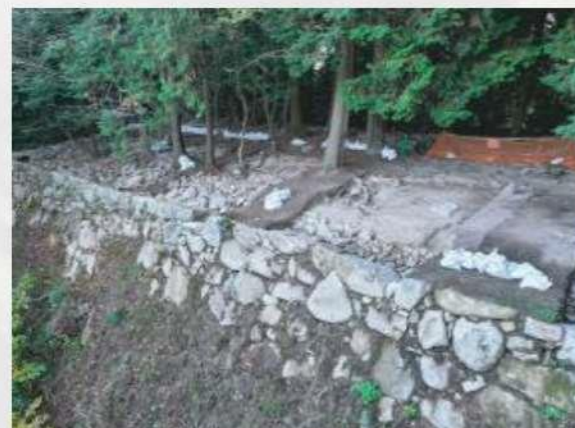
北側から見た調査区

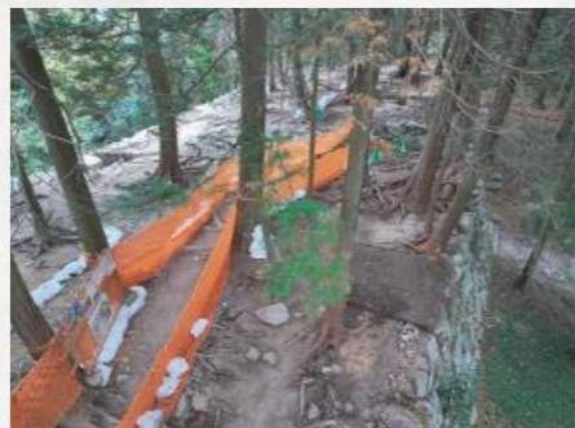
天主石段から見た調査区南西側

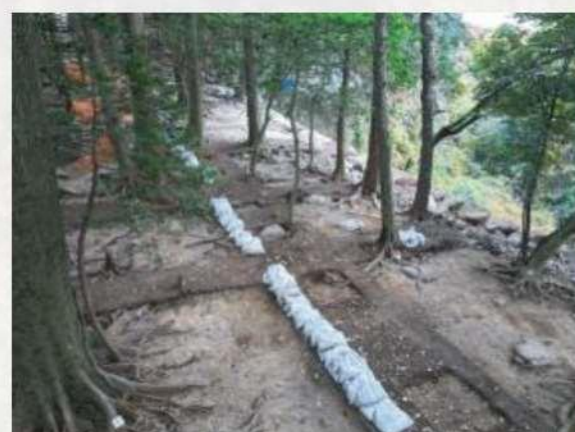
調査区東側の建物礎石

建物の礎石は、これまでと同様、すべて熱を受けて赤化して割れており、激しい火災の様子を物語る。オリジナルの石垣も同様で、赤化して割れているものが多い。

調査区の中央部分から東側では建物の礎石が見つっています。今回確認した礎石は、昨年度の調査で確認した礎石のように1mを超える大型のものは無く、現在のところ80cm程度のものばかりです。

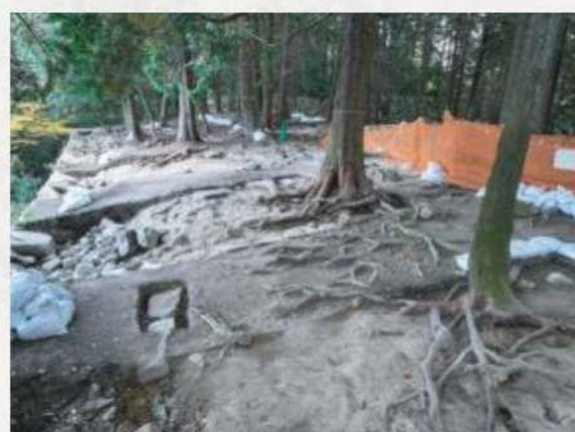
調査区西側の石列

- ①今回の調査で見つかった石列は、昨年度調査で見つかった石列とつながりました。天主石段の前を囲むように面を揃えて石列が配置されていたことが確認できました。今後の調査により、石列の全体像が明らかにする予定です。
- ②建物礎石は、礎石の抜き取り跡の有無を精査します。石段や石垣、石列との位置関係を考慮し、建物規模等を推定する手がかりを得る予定です。

昨年度の調査では、礎石建物を区画する石列が見つっていました。今回の調査ではこれにつながる石列が見つっています。石列は途中で南に向きを変えますが、最終的にどこにつながるかはまだわかっていません。

石列の石材は、平坦な面を天主石段側に向けて直線的に揃えて並べています。

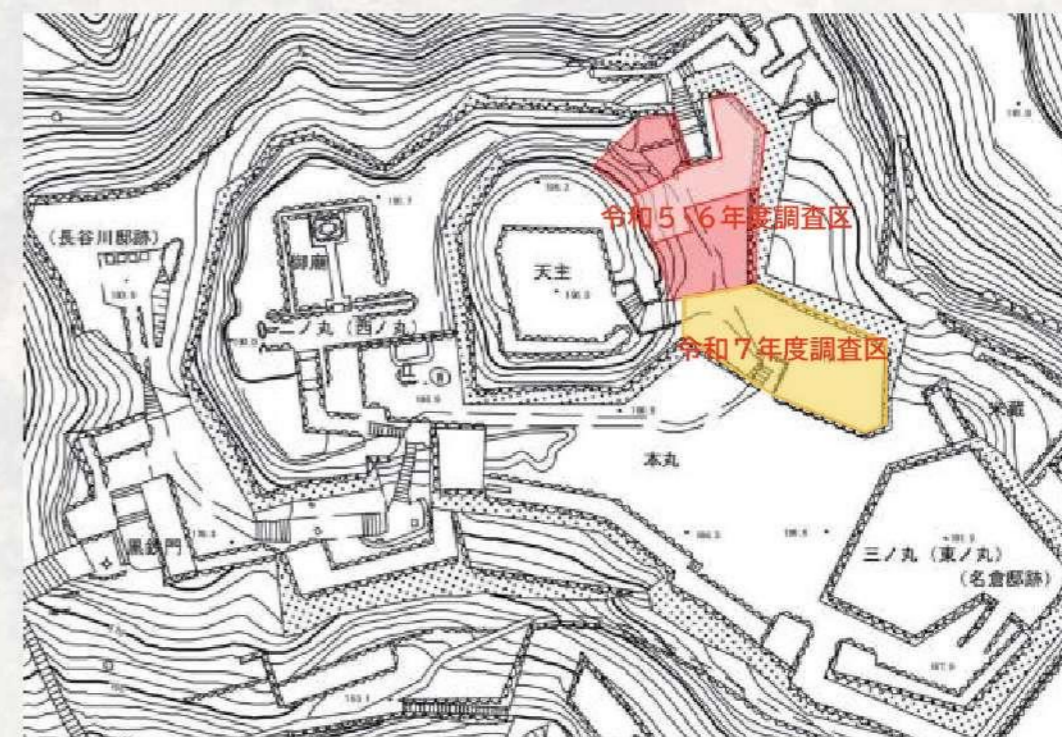
伝本丸取付台平面図 (S=1/200)

調査区である伝本丸取付台東半部の規模は、長軸方向が約 43m、短軸方向が約 17mです。

これまでに石列、建物礎石と硬化面が見つっています。天主台石垣と伝本丸取付台との接点では、構築順序を考える手がかりが得られる可能性があります。また、昭和の石垣修理の影響範囲も確認しています。
