土砂災害警戒区域・土砂災害特別警戒区域 区域図

自然現象の種類	急傾斜地の崩壊
箇所番号	II-30029
箇所名	宮町(10)
所在地	滋賀県甲賀市信楽町宮町

土砂災害警戒区域等設定図(オルソ画像)

土砂災害警戒区域等設定図

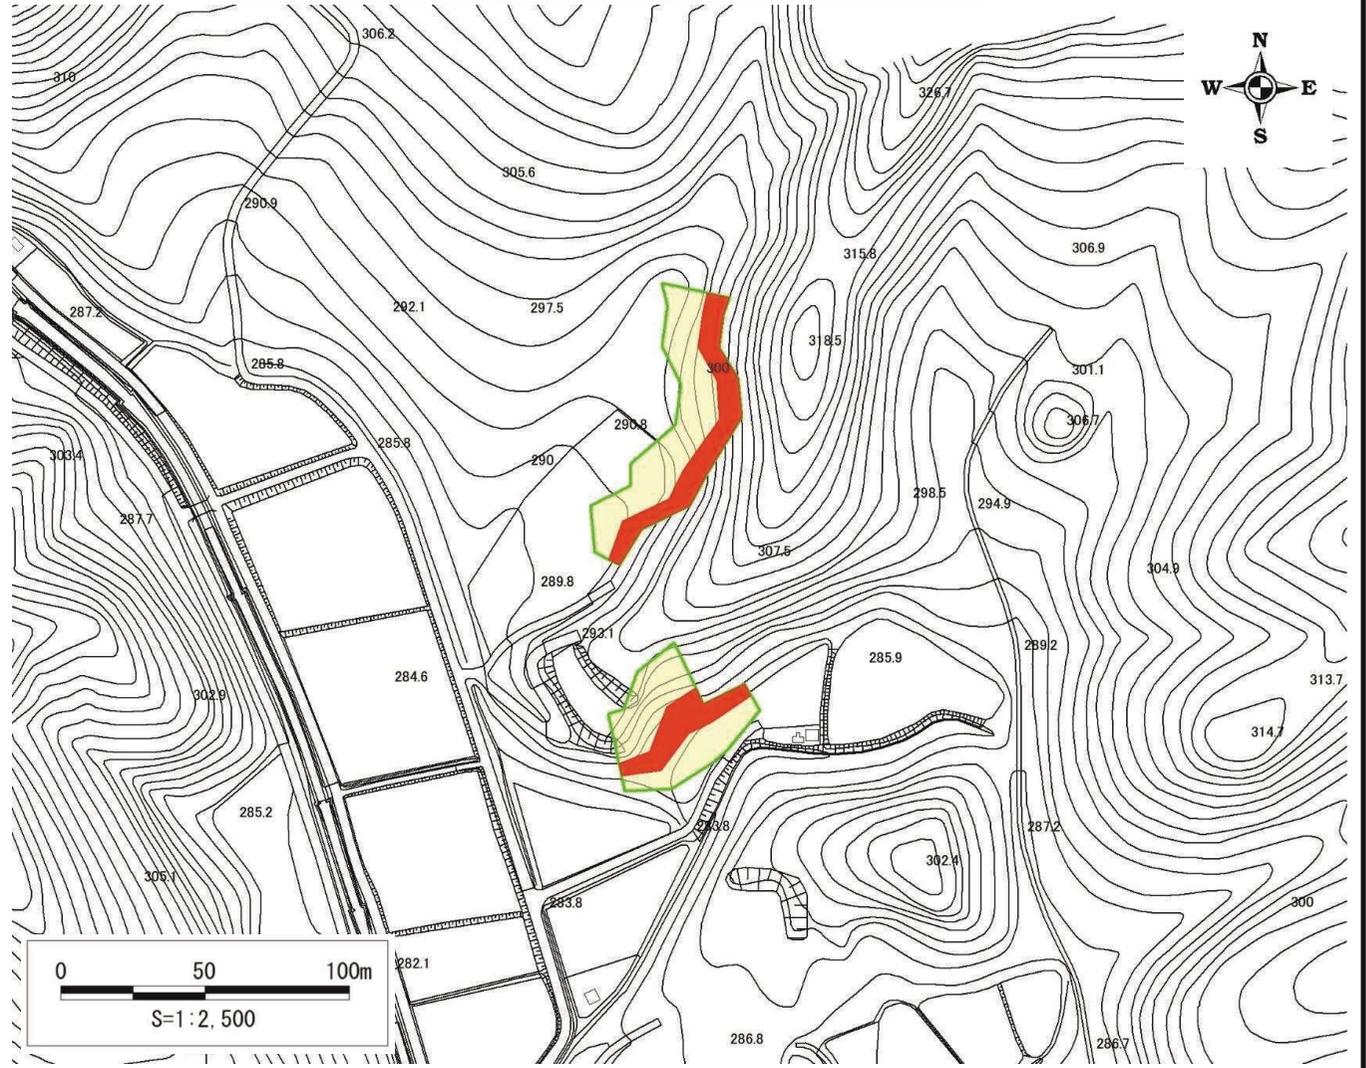
土砂災害警戒区域	
土砂災害特別警戒区域

○ この区域図は、空中写真測量による地形図に、実測による区域図を投影したものであり、一部異なって見える場合があります。詳しくは、土木事務所にお尋ねください。

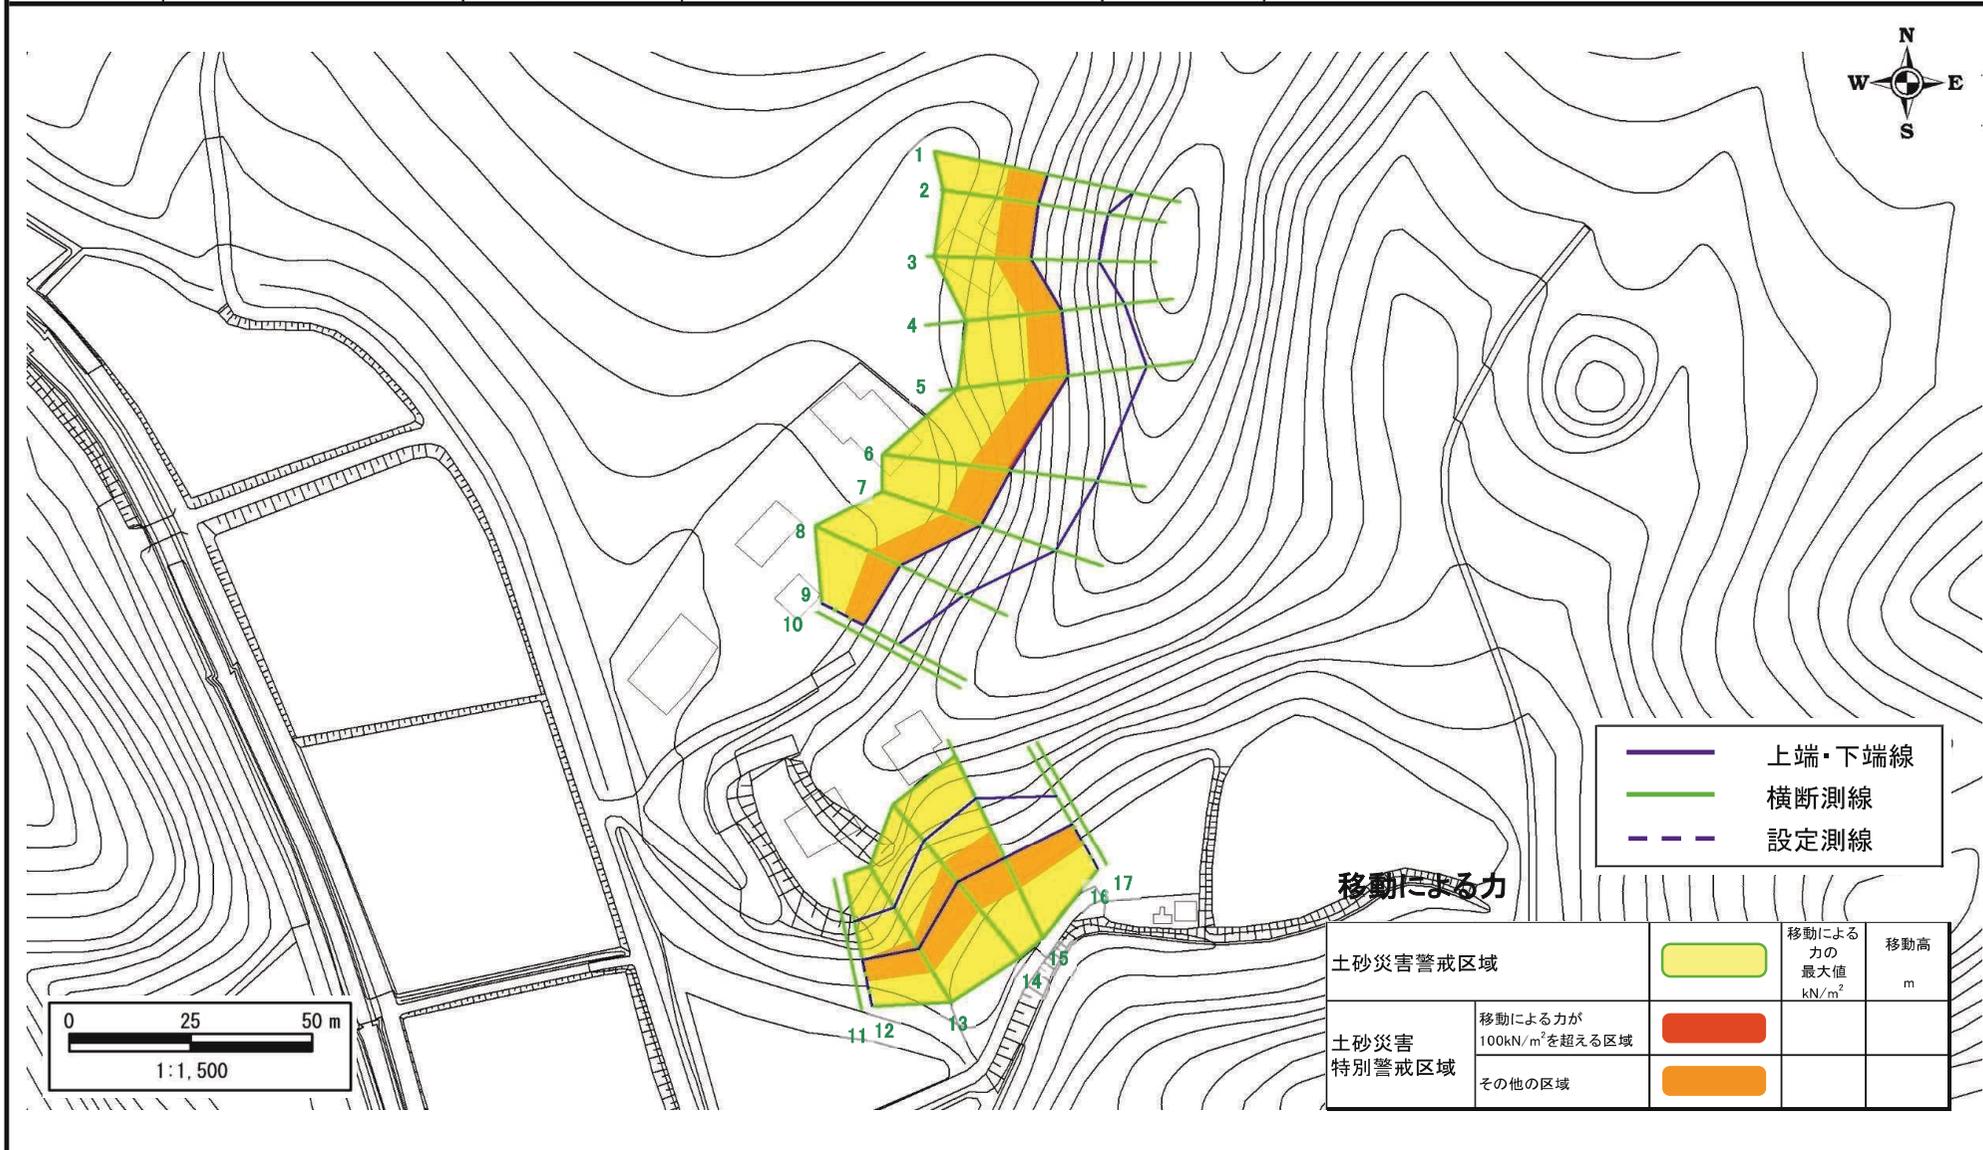
上端・下端線
 横断測線
 設定測線

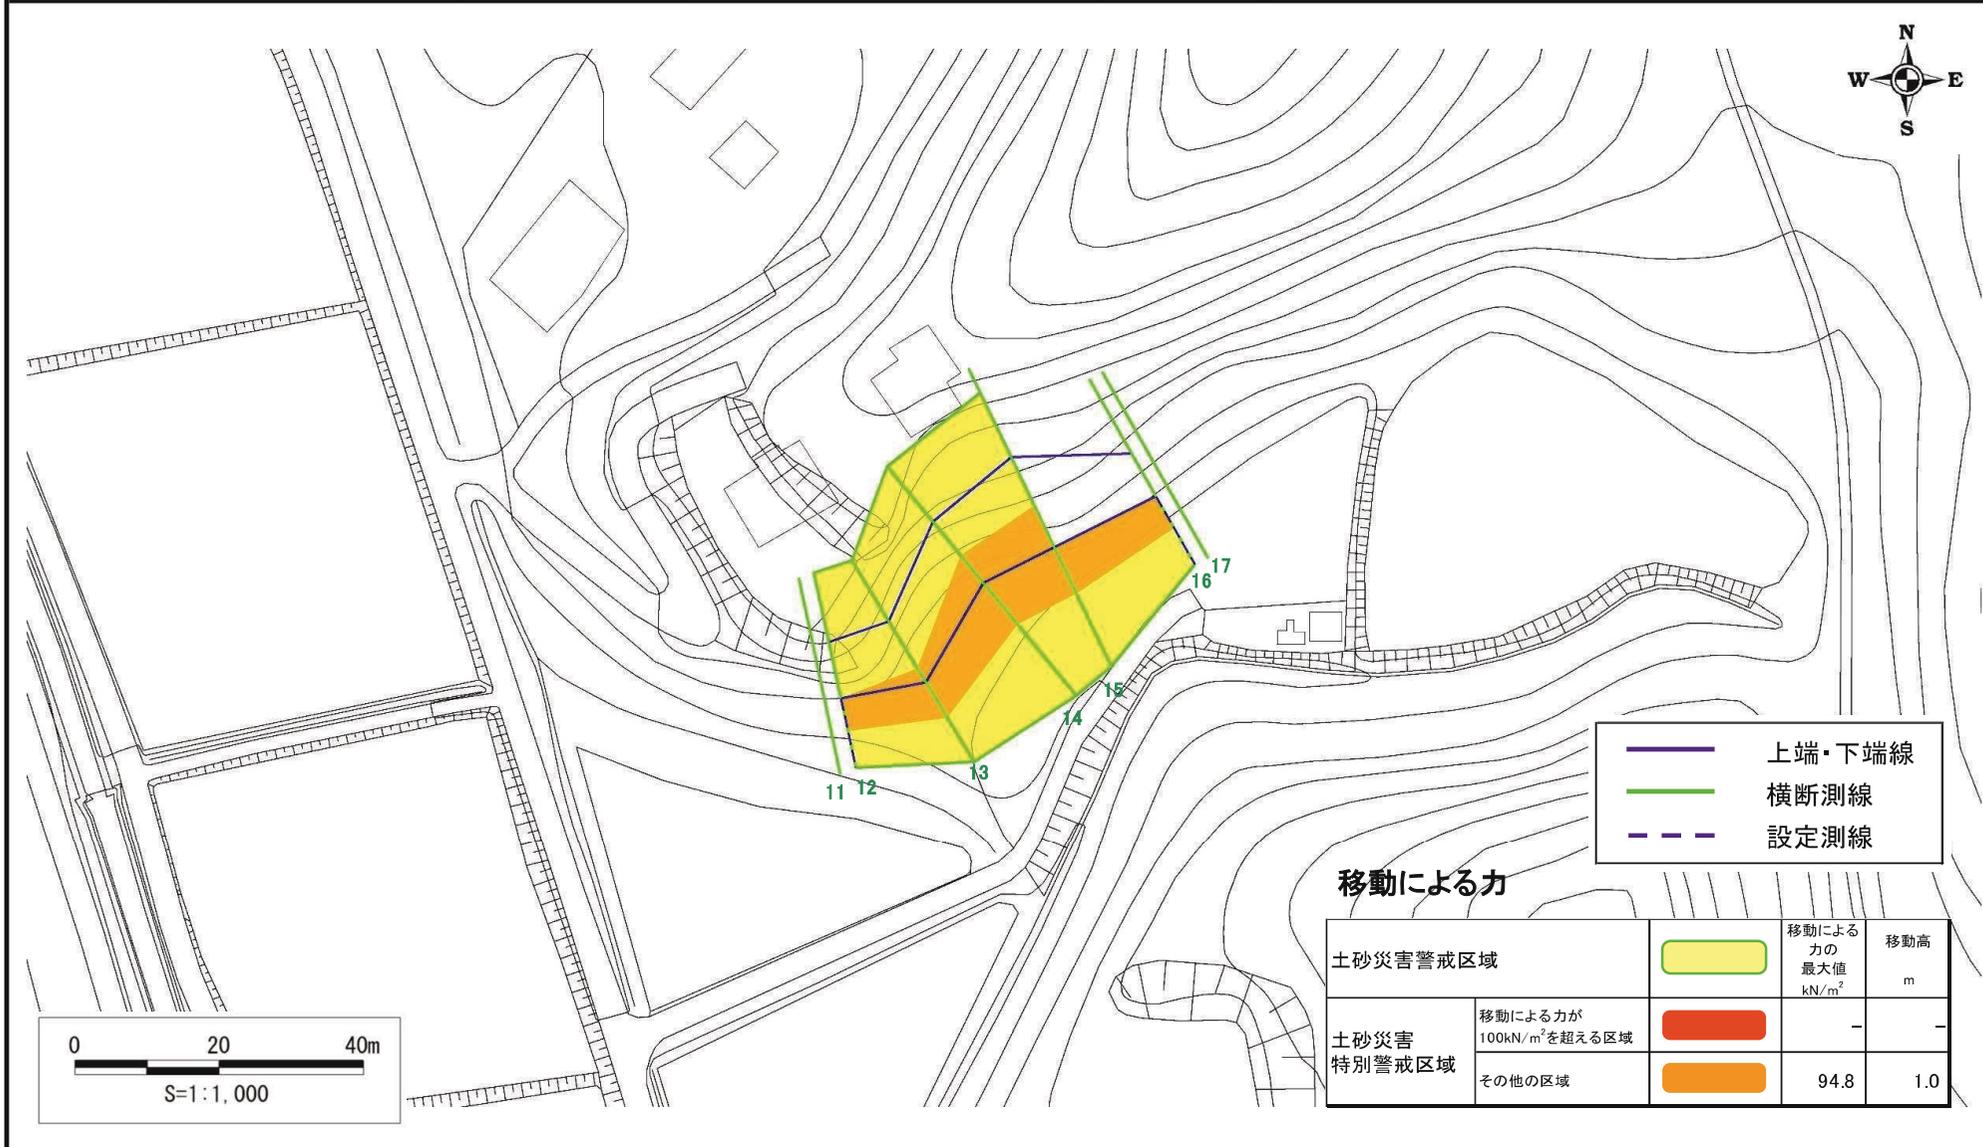
土砂災害警戒区域等設定図

上端・下端線
	横断測線
	設定測線

移動による力

土砂災害警戒区域	移動による力の最大値 kN/m^2	移動高 m
土砂災害特別警戒区域	移動による力が 100kN/m^2 を超える区域	-
	その他の区域	94.8
		1.0

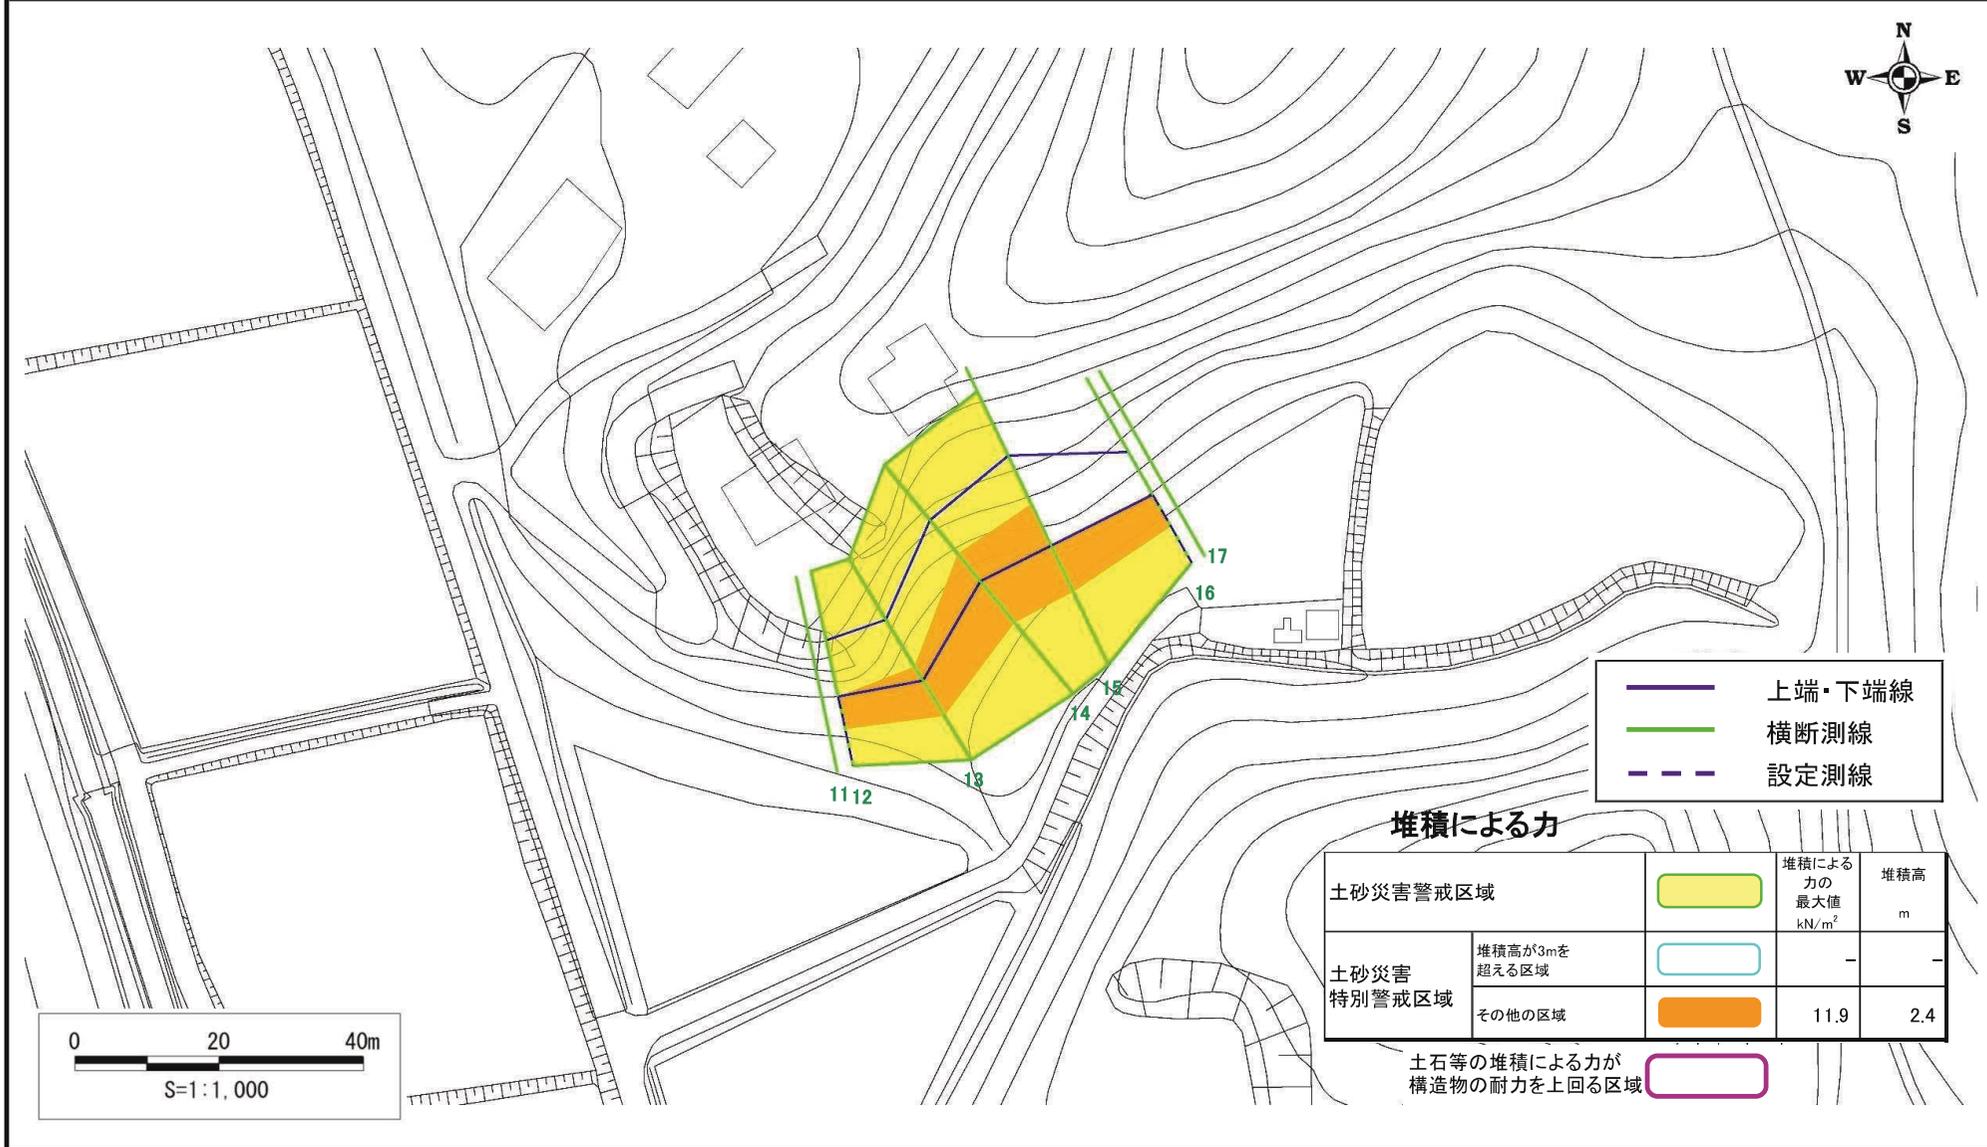
土砂災害警戒区域等設定図

- 上端・下端線
- 横断測線
- - - 設定測線
