敦賀発電所の近況について

2026年2月9日
日本原子力発電株式会社

- (1)敦賀発電所の概要について
- (2)敦賀発電所1号機の廃止措置状況について
- (3)敦賀発電所2号機の運営状況について

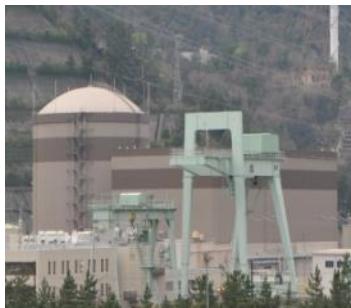
○敦賀発電所1号機【定格電気出力:35.7万kW】

設備概要	1970年 3月	営業運転開始
型式:沸騰水型(BWR)		日本初の商業用軽水炉
燃料:低濃縮ウラン(約52ton)	2015年 4月	大阪で開催された万国博覧会に送電
濃縮度 3.7wt%	2017年 5月	営業運転終了
販売先:関西、中部、北陸		廃止措置着手

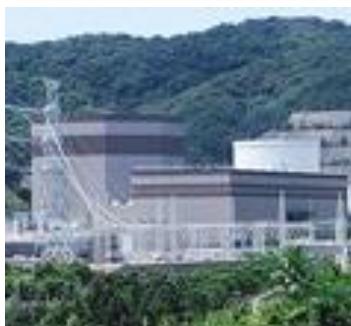
○敦賀発電所2号機【定格電気出力:116万kW】

設備概要	1987年 2月	営業運転開始
型式:加圧水型(PWR)		日本初の110kW級 国産改良標準型軽水炉
燃料:低濃縮ウラン(約89ton)	2011年 5月	原子炉手動停止
濃縮度 4.1wt%	2015年11月	新規制基準に係る原子炉設置変更
販売先:関西、中部、北陸	2024年11月	許可申請(2023年8月 補正申請)
	2025年 9月	設置変更許可申請を許可しないことを決定
		設置変更許可申請に向けた追加調査開始

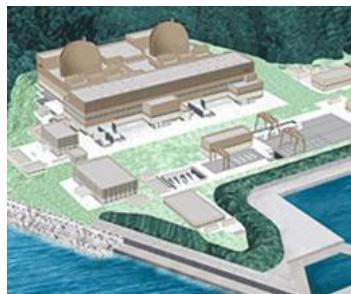
○敦賀発電所3、4号機【定格電気出力:153.8万kW × 2基】

設備概要	2004年 3月	原子炉設置変更許可申請
型式:改良型PWR(APWR)		日本初の改良型PWR
販売先:関西、中部、北陸 (予定)	2004年 7月	建設準備工事開始
	2010年 3月	建設予定地敷地造成終了

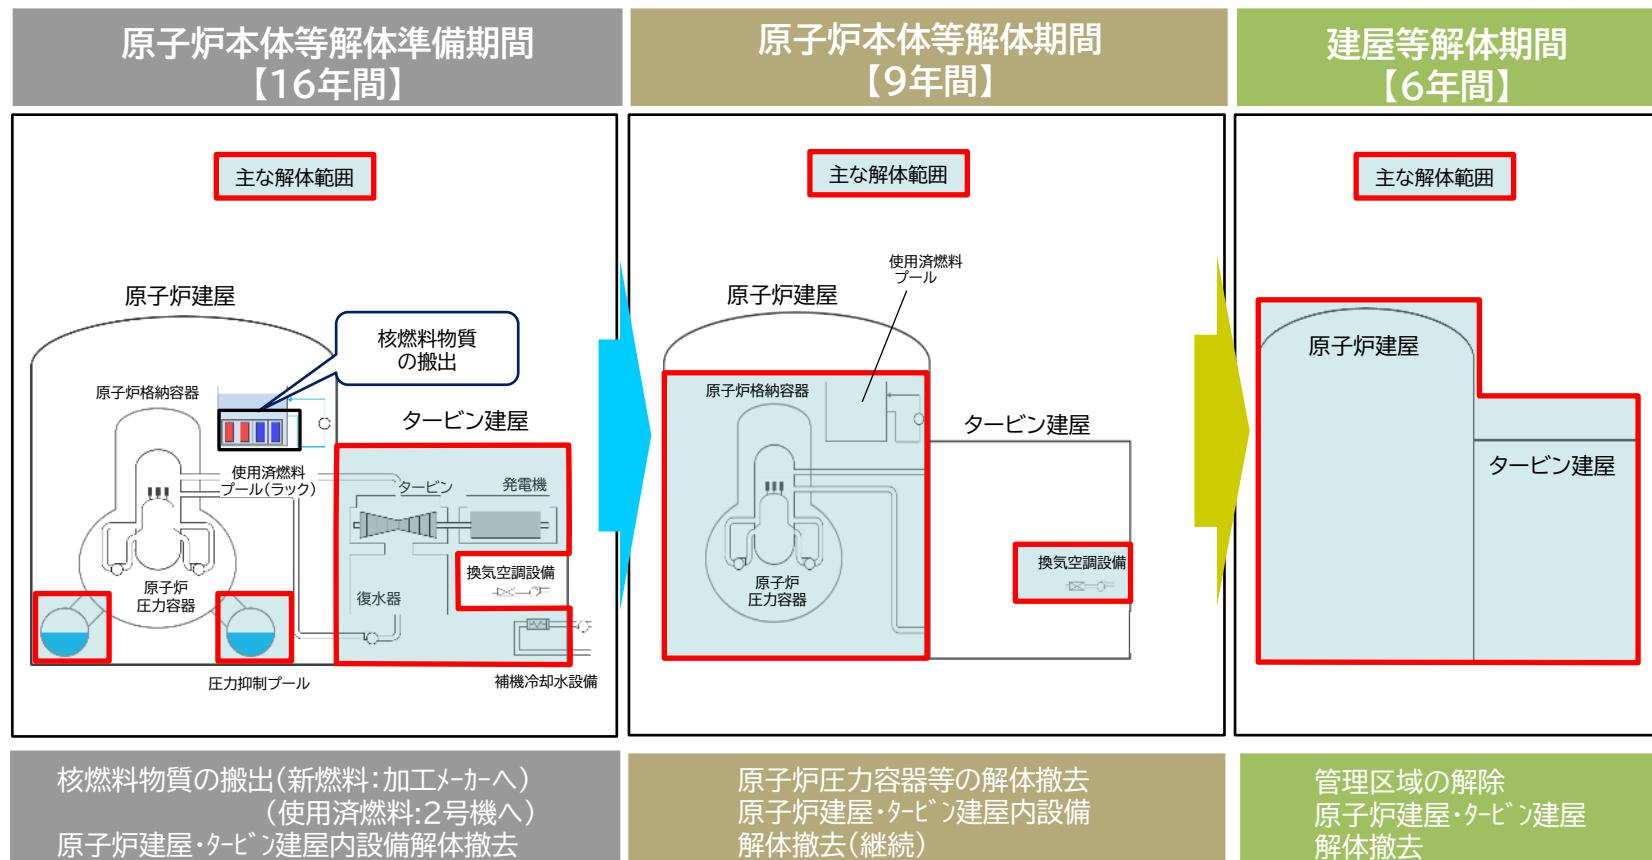
敦賀発電所1号機の廃止措置工程は、3段階に分け31年をかけて行い、放射能レベルの低い領域から解体を開始します。特に放射能レベルの高い原子炉本体等の領域は、放射能が時間と共に弱くなる性質を利用し、放射能レベルが下がってから解体を行います。

具体的には、原子炉建屋内から燃料を搬出後、原子炉本体の解体を行い、その後建屋を解体し更地にします。

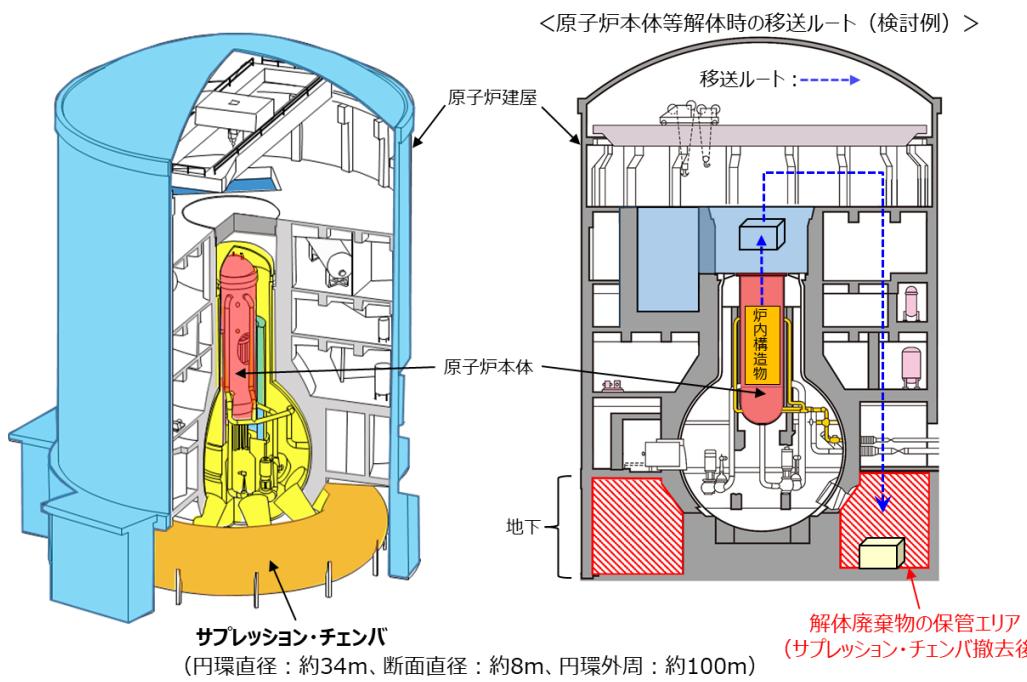
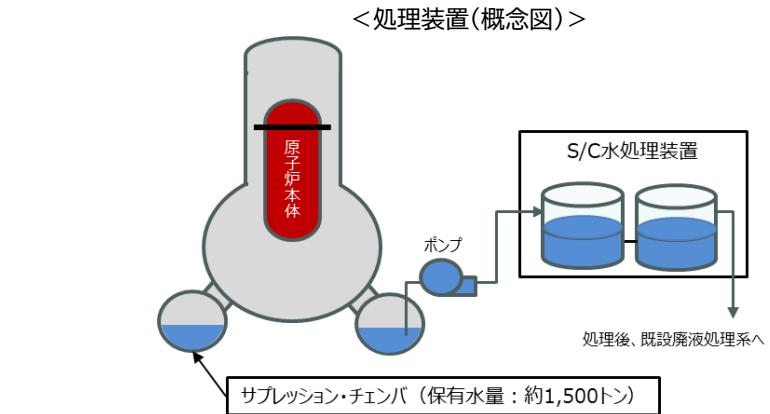
現在、原子炉本体等解体に干渉する施設の解体を行っています。

2026年度から原子炉本体等の解体を予定していましたが、解体廃棄物を保管する予定のエリアにあるサプレッション・チェンバの解体に、7年程度を要することから、原子炉本体等の解体着手を2033年度に延期することとしました。

<処理及び解体工程(検討例)>										
年度	2023	2024	2025	2026	2027	2028	2029	2030	2031	2032
工程	原子炉本体等解体準備期間 (変更後)									7年延長
設計・製作等	概念設計等									設計・製作等
水処理	水処理									水処理
解体撤去等	解体・撤去等									解体・撤去等

このため、2025年5月19日、1号機の廃止措置完了時期を2040年度から2047年度に変更(7年延期)することとし、廃止措置計画の変更届を原子力規制委員会に提出しました。

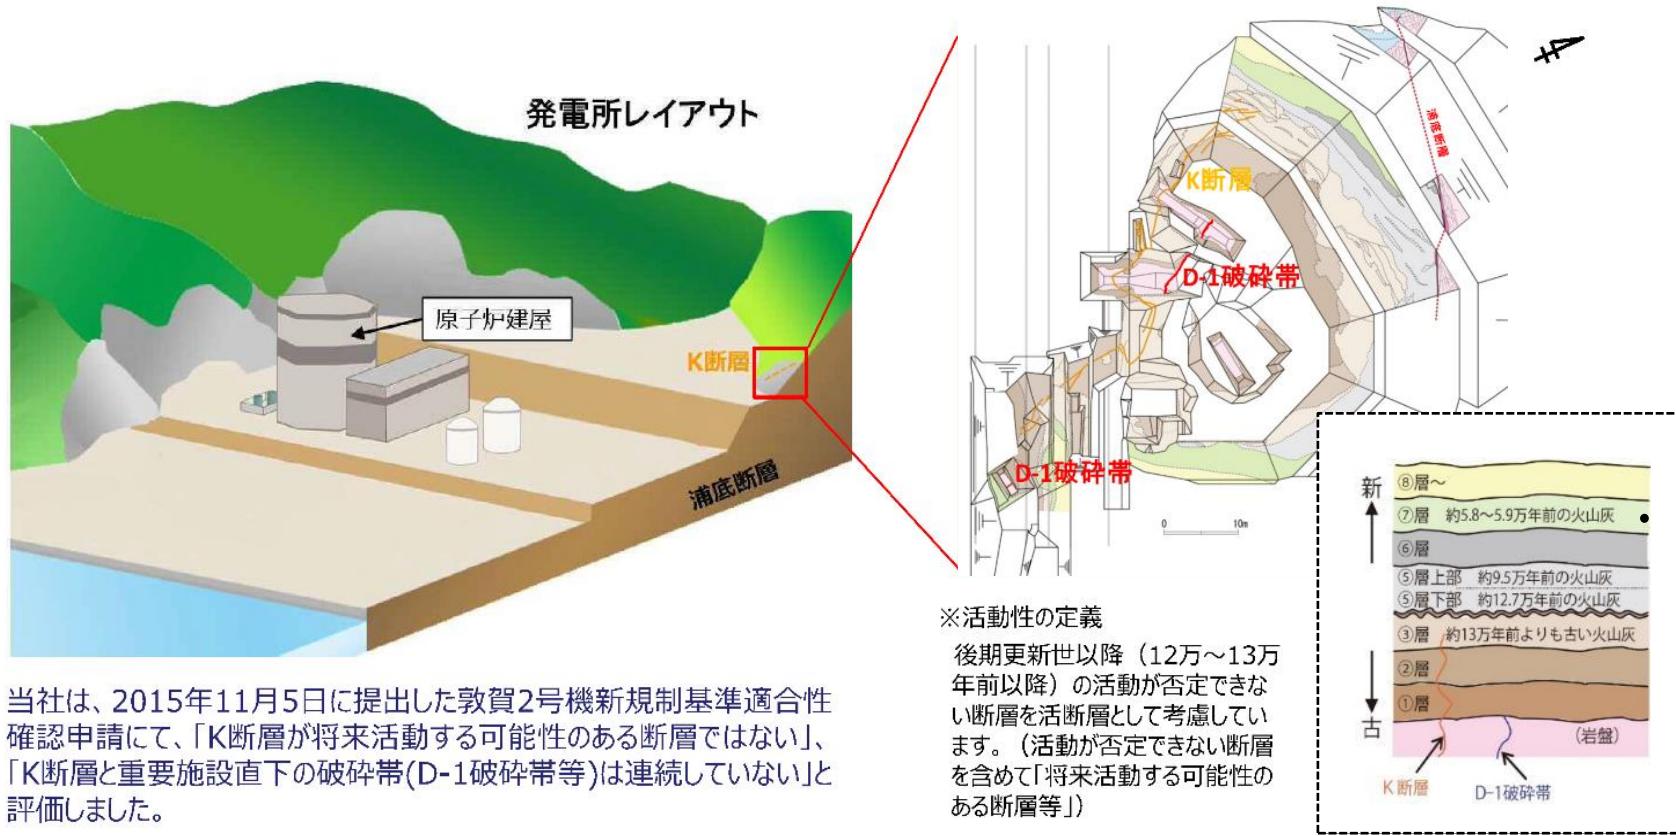
- ・K断層の活動性評価について、③層の堆積年代が後期更新世以降である可能性が否定しきれていないこと等から、活動性を否定する地点として妥当とはいえない。
- ・K断層の連續性評価について、事業者が設定した敷地の破碎帯の連續性評価基準では、地質観察による調査結果の精度や信頼性を考慮した安全側の判断が行われているとはいえない。

当社は、2015年11月5日に提出した敦賀2号機新規制基準適合性確認申請にて、「K断層が将来活動する可能性のある断層ではない」、「K断層と重要施設直下の破碎帯(D-1破碎帯等)は連続していない」と評価しました。
