令和7年度第3回
モニタリング調査結果について

令和8年(2026年)2月10日

調査日:
R7.10.29

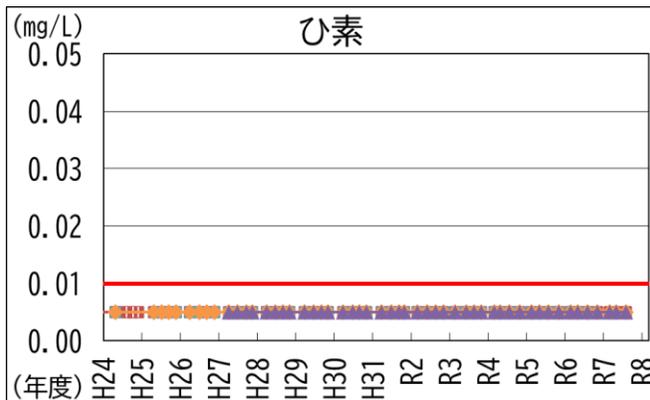
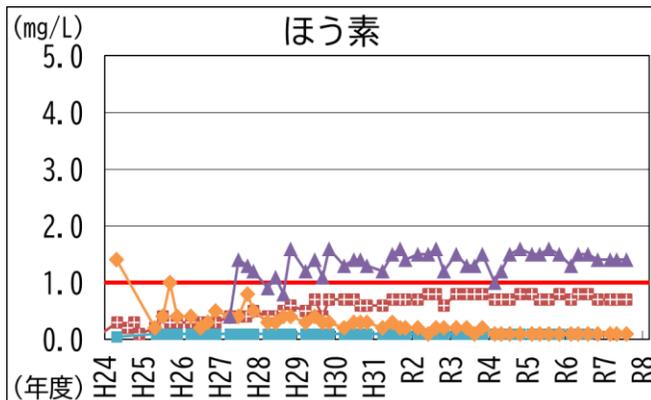
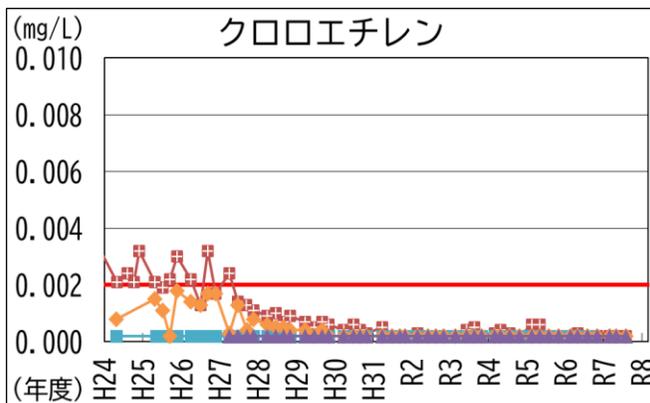
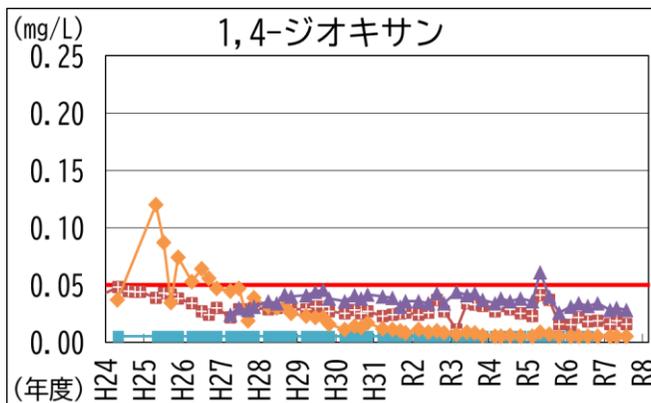
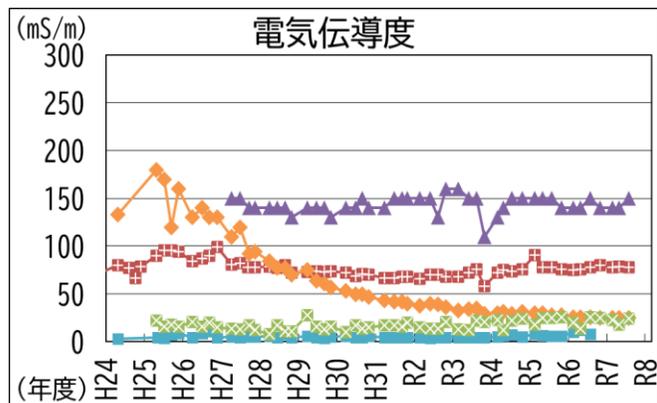
地下水(Ks3層)

- ・ H26-S2(2)の1地点でほう素が環境基準を超過。(他の項目を含め横ばい傾向で大きな変動はない。)
- ・ イオンの主成分分析等の結果から、鉛直遮水工により付近の地下水の行き場が失われ、過去の浸透水の影響によるものと考えられるが、引き続き注視。

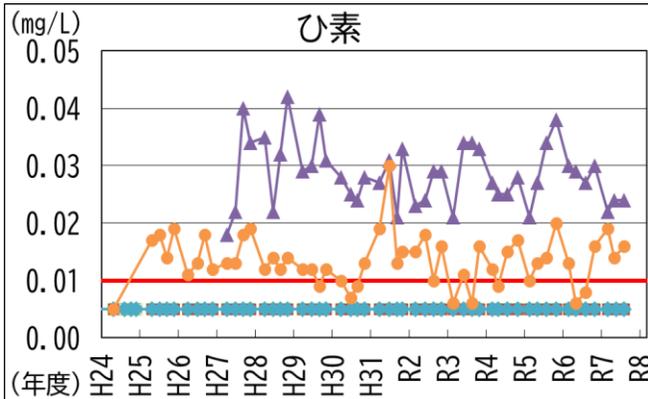
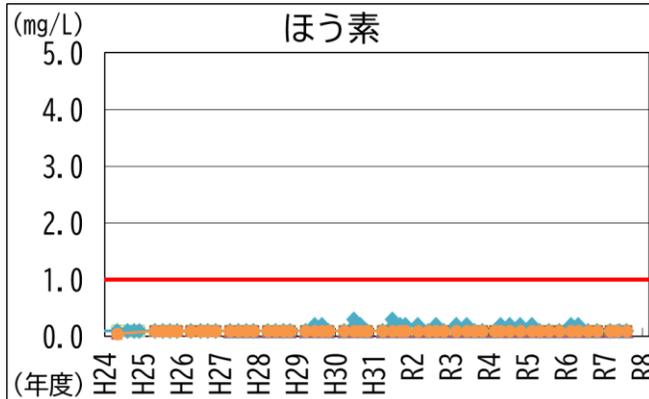
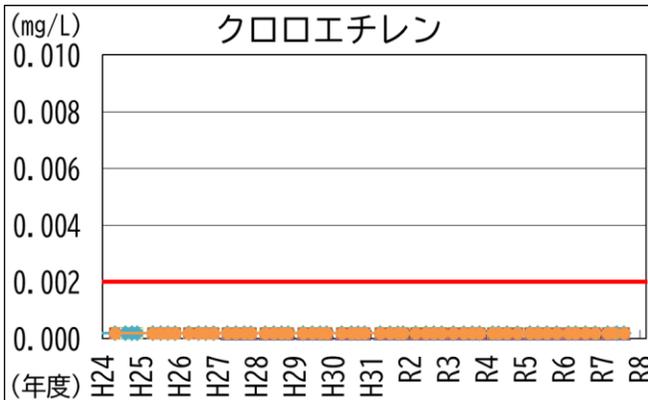
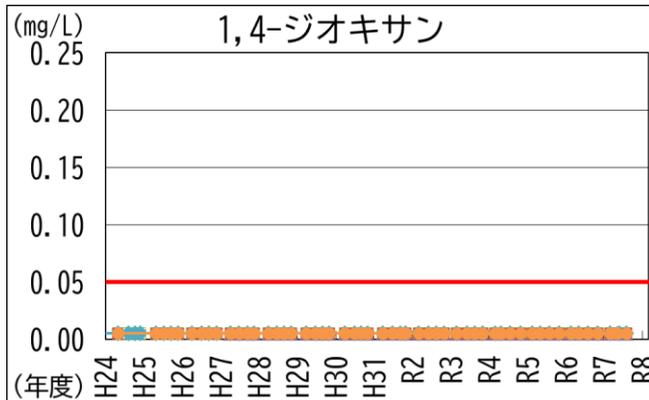
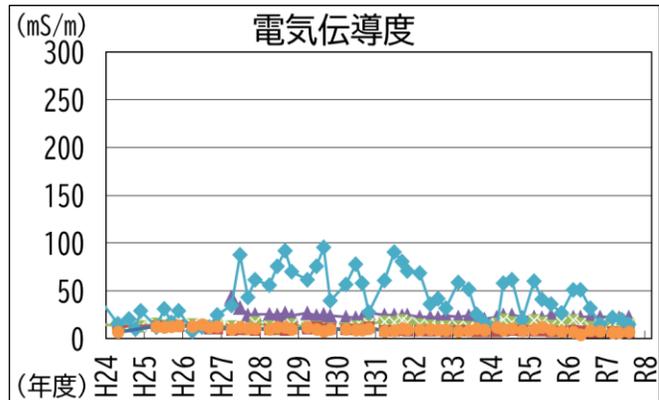
地下水(Ks2層①)

- No.1-1で水質自動測定器が井戸内で動かさなくなっており、採水深度を機器の少し上とした。

- H24-7、H26-S2でひ素が環境基準を超過(自然由来と推定)。
- No.1-1で鉛が環境基準を超過(後述)。

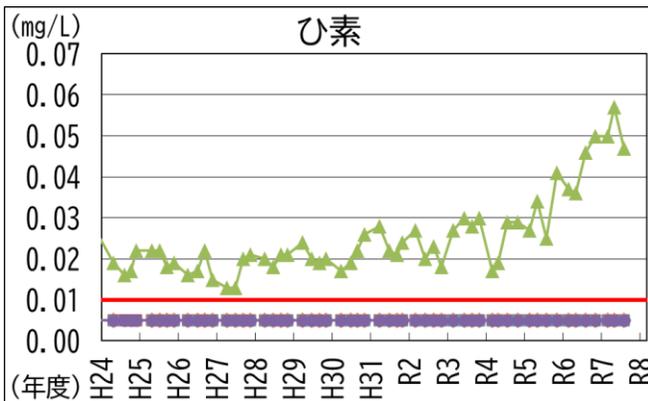
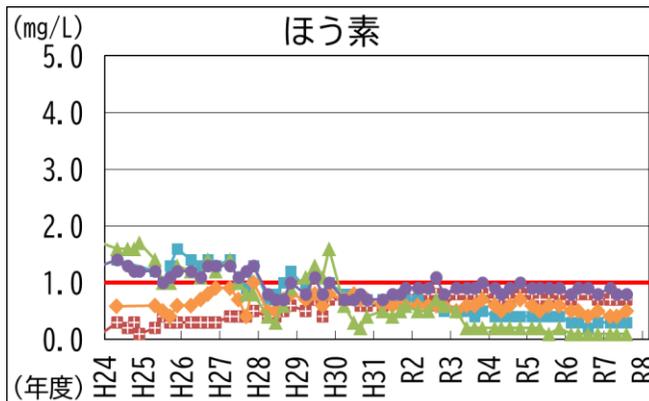
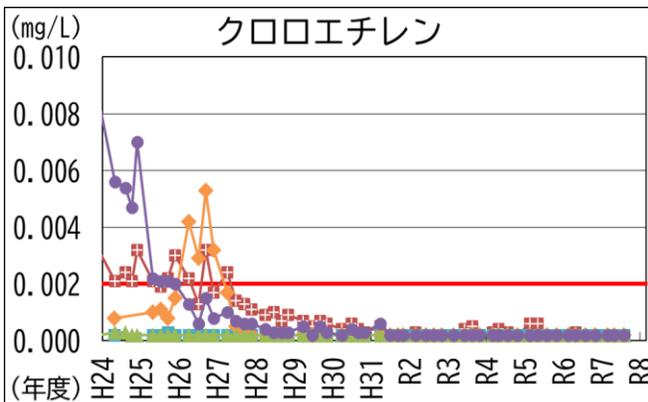
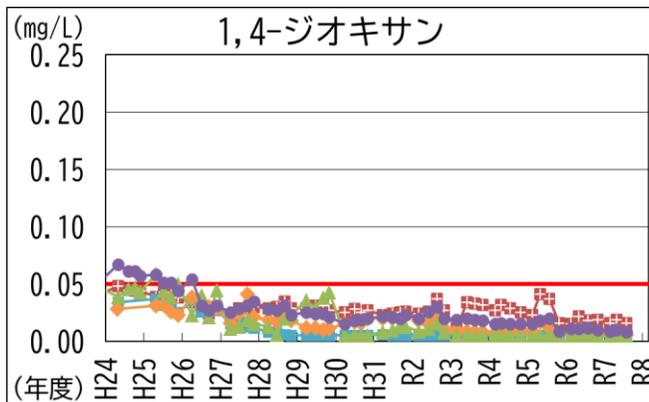
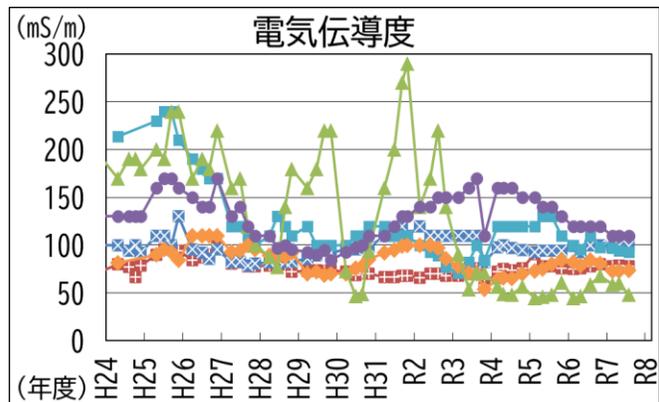
地下水(Ks2層②)

- No.3-1の1地点でひ素が環境基準を超過。
- 電気伝導度や他の項目に大きな変化は見られず、対策工事等による影響や新たな汚染ではないと考えられる。
- 過去に実施した詳細調査の結果等から、超過原因は自然由来と推定。

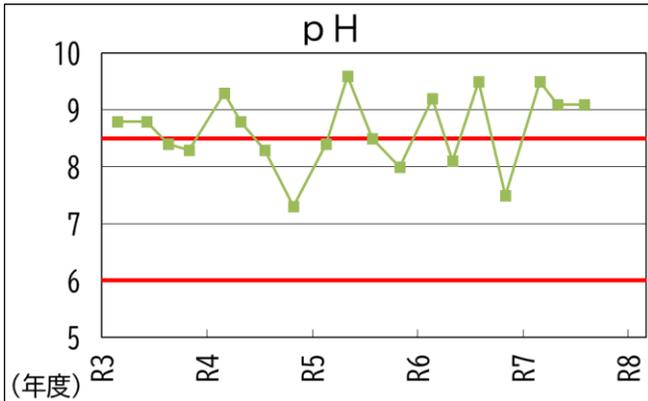
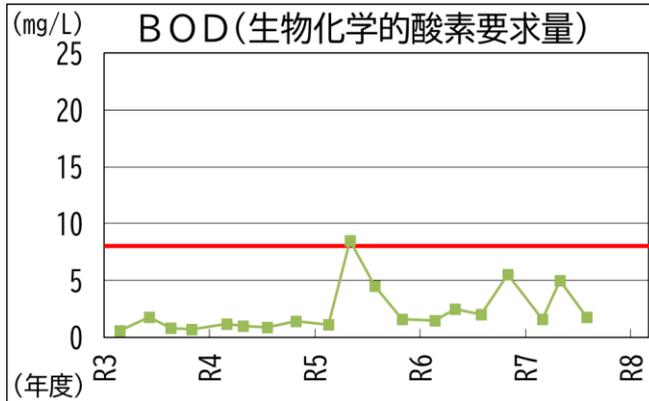
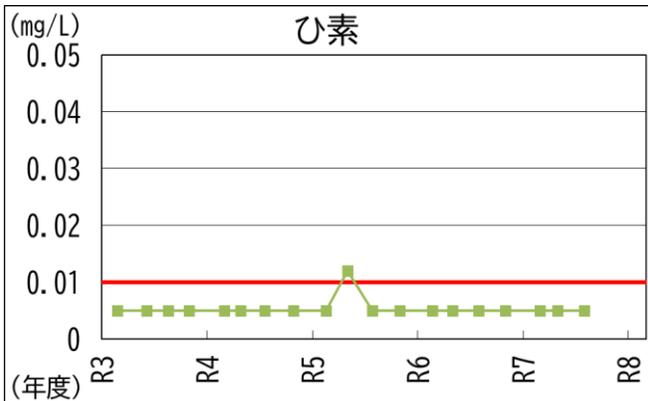
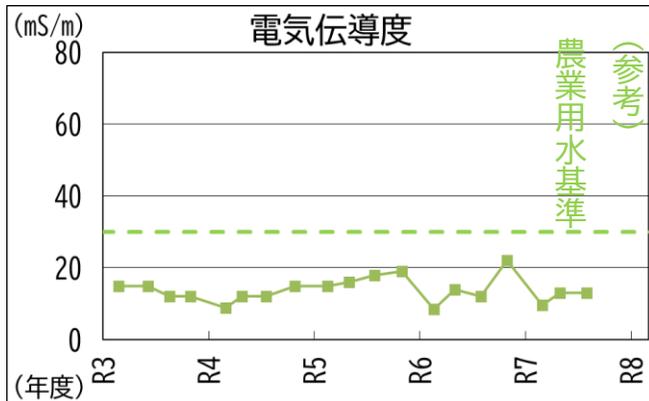
表流水(洪水調整池)

- ・ pHが環境基準を超過。
- ・ 電気伝導度に大きな変化はなく、調整池に藻が発生していることから、廃棄物による影響ではなく光合成による影響と考えられる。

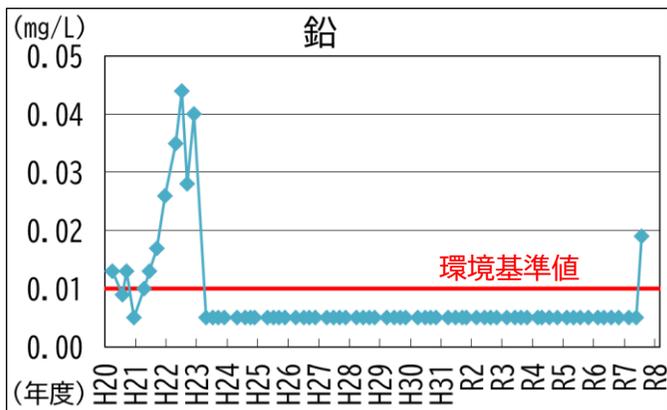
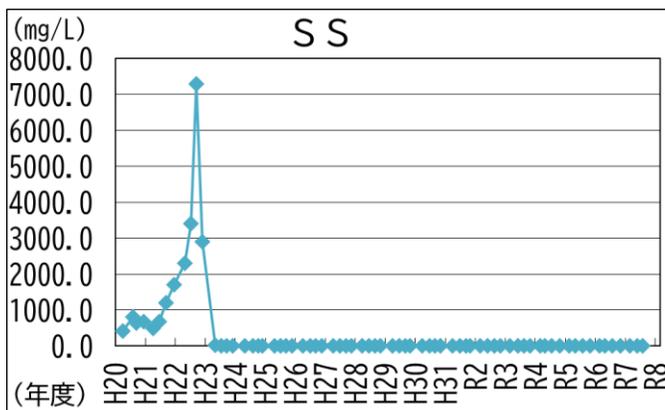
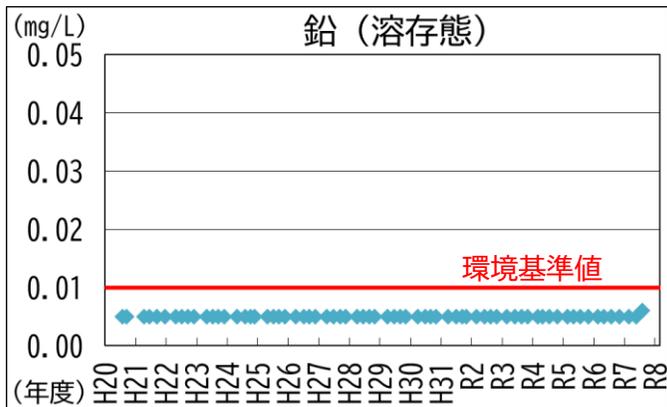
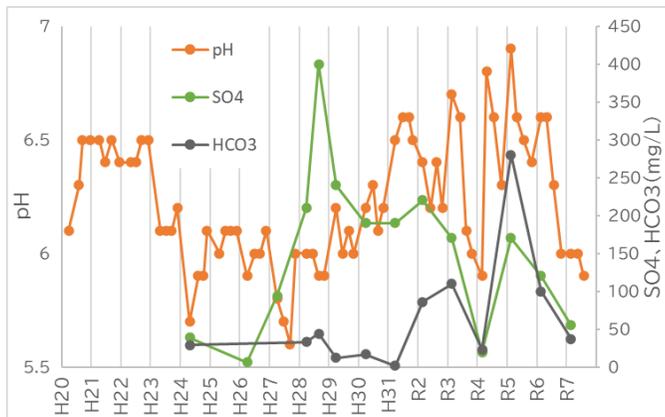
No.1-1の各種水質データおよび
孔内に詰まっている重りの様子

No.1-1の鉛の環境基準超過について

- 鉛の由来として、主に地質、または孔内に詰まっている重りの可能性が考えられる。
- 鉛の形態は大半が粒子状であり、地下水中に鉛イオンとして溶け込んでいる量は多くないと思われるが、現在は年1回の各イオン種の分析頻度を年4回に増やすなど地下水質をさらに詳細に把握するとともに、今後の対応を検討する。

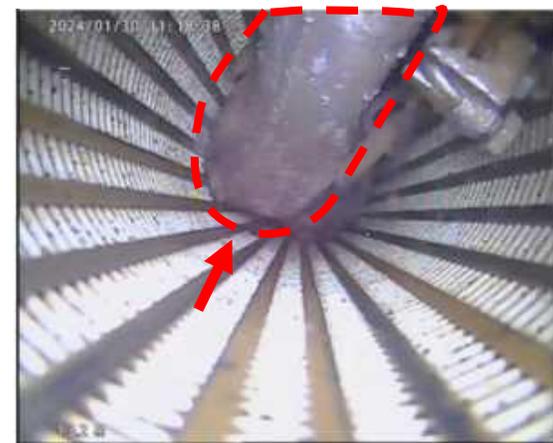
孔内に詰まっている重り(下部)の様子。
その下には詰まっている水質計が見える。
