基礎調査結果(未指定)

土砂災害警戒区域・土砂災害特別警戒区域 区域図

| 箇所番号 | I-40008 |
| 箇所名 | 岡本 |

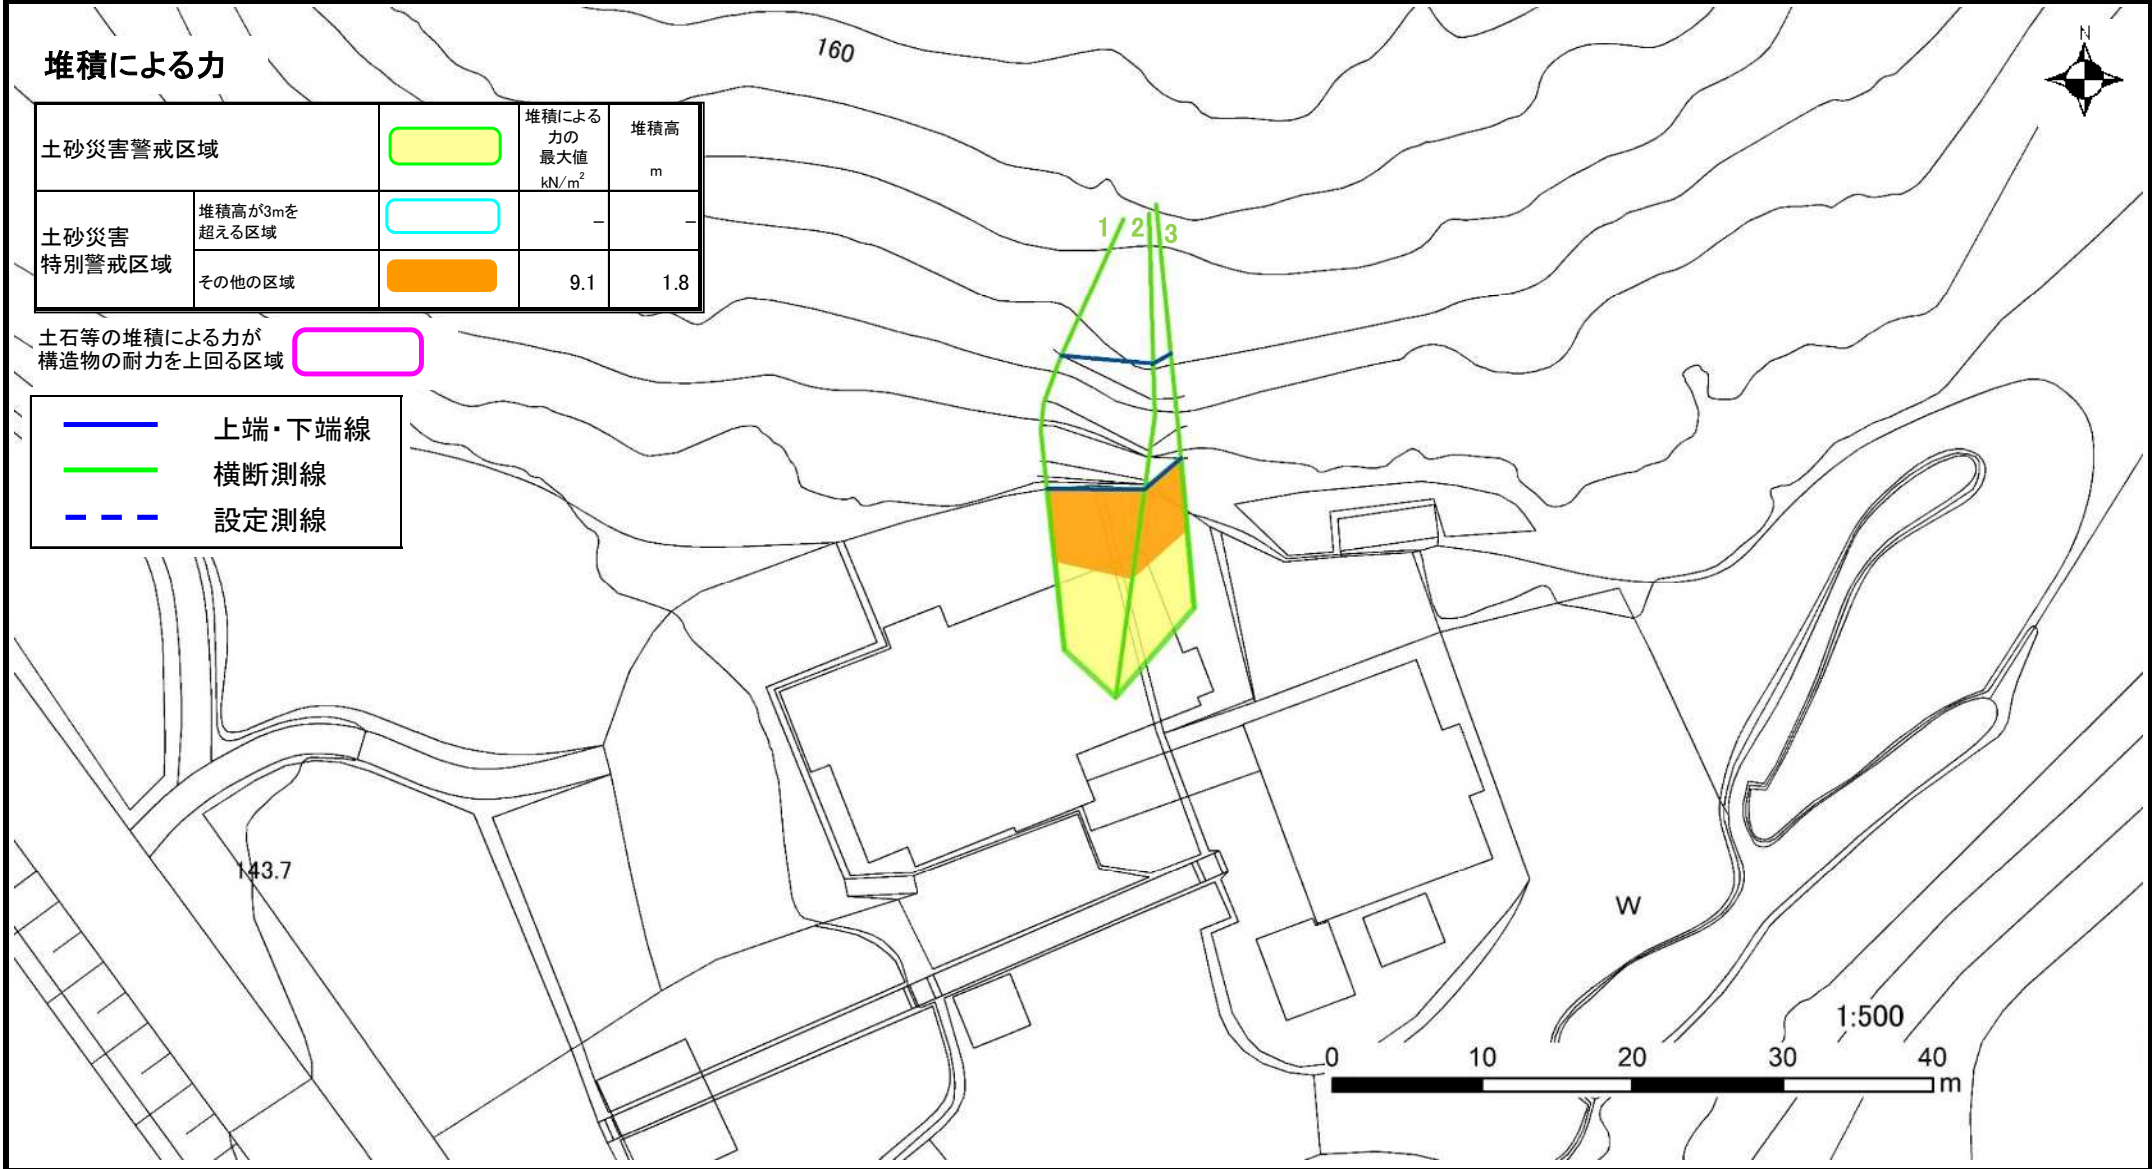
土砂災害警戒区域等設定図

堆積による力

| 土砂災害警戒区域 | | 堆積による力の最大値 kN/m ² | 堆積高 m |
| 土砂災害特別警戒区域 | 堆積高が3mを超える区域 | - | - |
| | その他の区域 | 9.1 | 1.8 |

土石等の堆積による力が構造物の耐力を上回る区域

- 上端・下端線
- 横断測線
- - - 設定測線
