基礎調査結果(未指定)

新規区域指定

土砂災害警戒区域・土砂災害特別警戒区域 区域図

自然現象の種類	急傾斜地の崩壊
箇所番号	II-40005
箇所名	宮川(12)
所在地	滋賀県東近江市宮川町

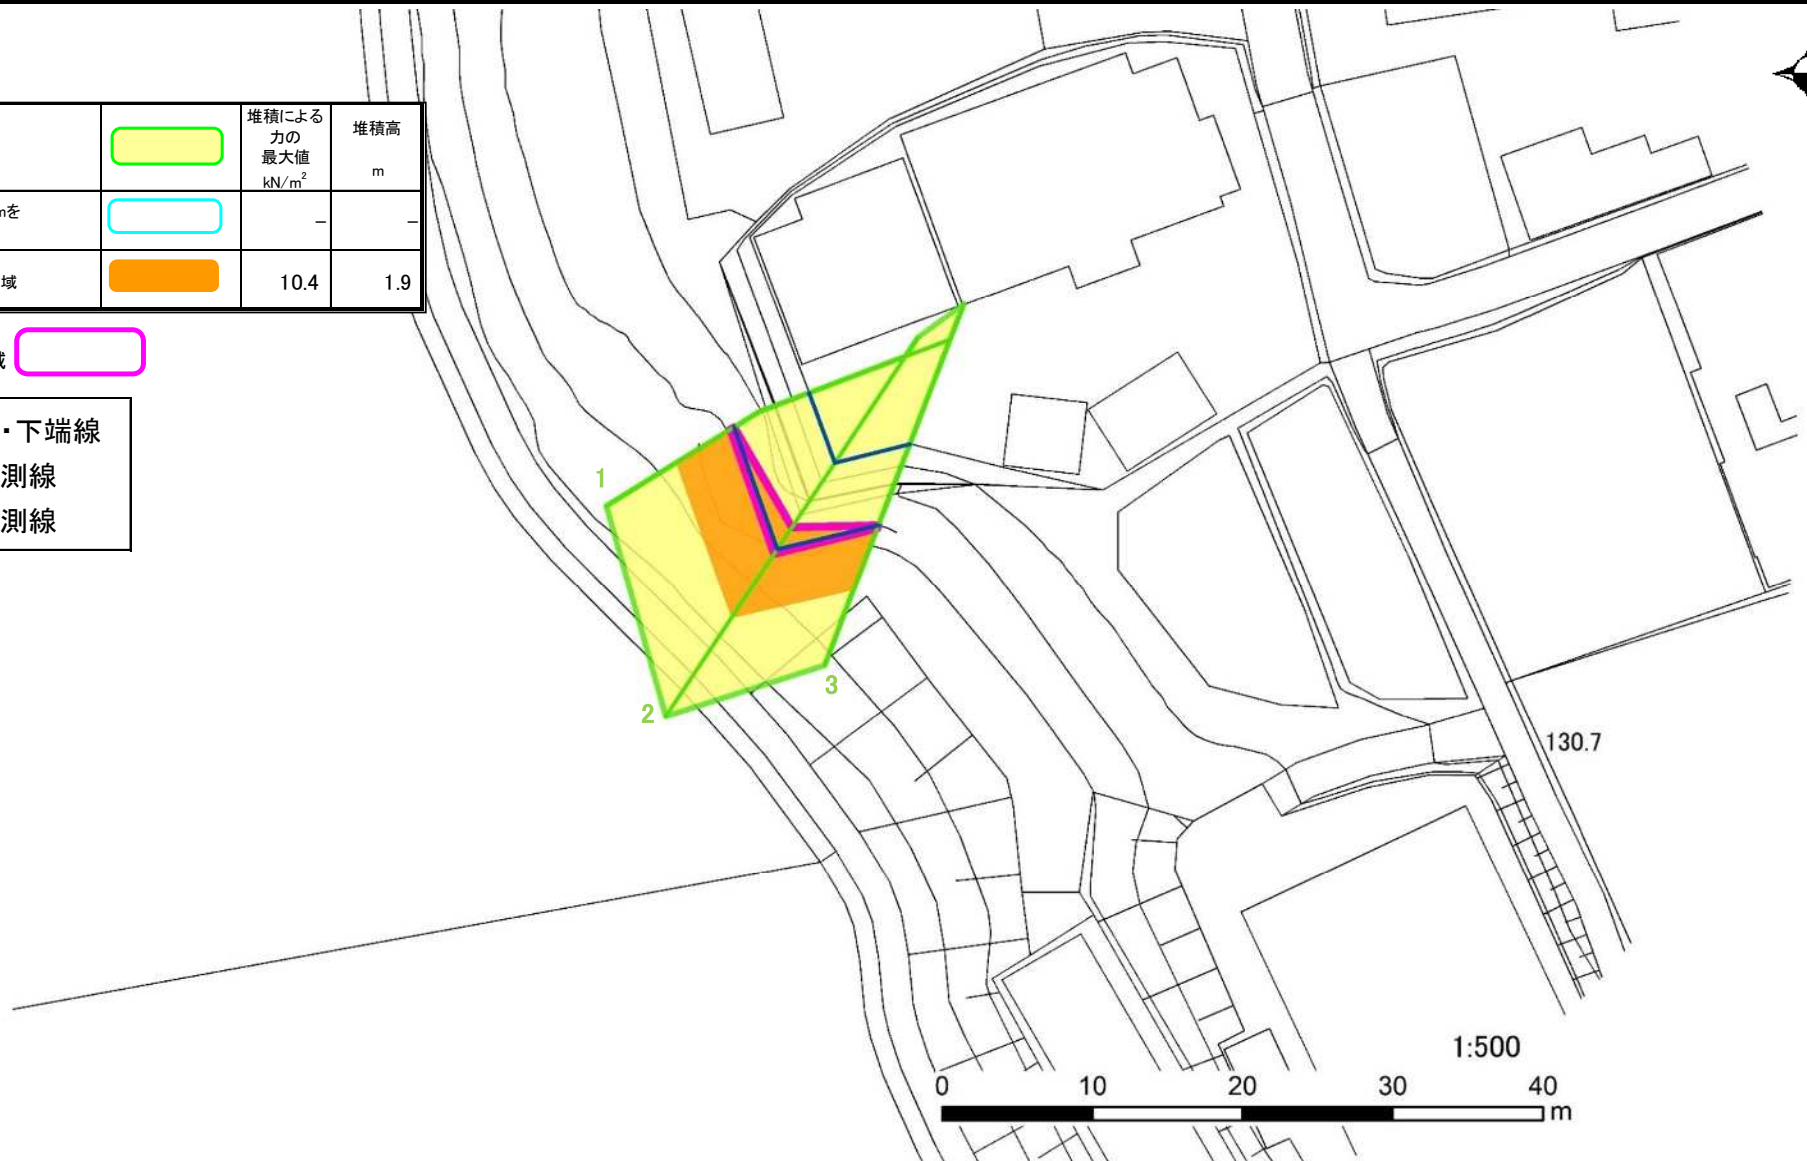
土砂災害警戒区域等設定図

堆積による力

土砂災害警戒区域		堆積による力の最大値 kN/m ²	堆積高 m
土砂災害特別警戒区域	堆積高が3mを超える区域	-	-
	その他の区域	10.4	1.9

土石等の堆積による力が構造物の耐力を上回る区域

- 上端・下端線
- 横断測線
- - 設定測線
