# 基礎調査結果(未指定)

## 土砂災害警戒区域・土砂災害特別警戒区域 区域図

自然現象の種類	急傾斜地の崩壊
箇所番号	Ⅲ-40004
箇所名	宮川(11)
所在地	滋賀県東近江市宮川町

## 土砂災害警戒区域等設定図

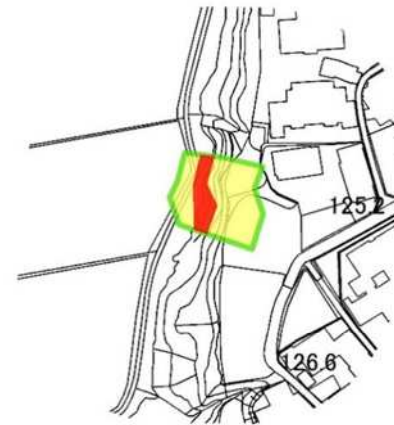
土砂災害警戒区域	
土砂災害特別警戒区域

○ この区域図は、空中写真測量による地形図に、実測による区域図を投影したものであり、一部異なって見える場合があります。詳しくは、土木事務所にお尋ねください。

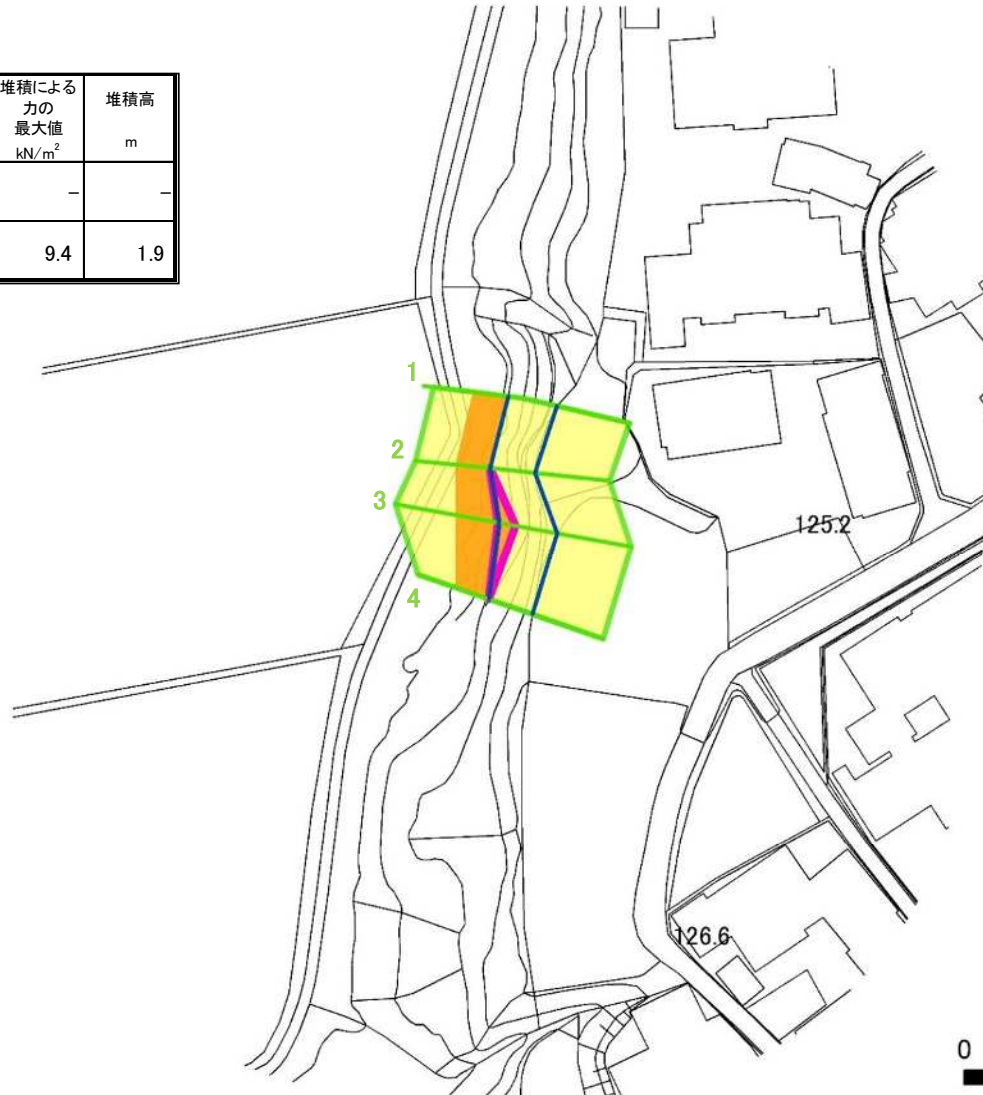
## 土砂災害警戒区域等設定図

### 堆積による力

土砂災害警戒区域		堆積による力の最大値 kN/m <sup>2</sup>	堆積高 m
土砂災害特別警戒区域	堆積高が3mを超える区域	-	-
	その他の区域	9.4	1.9

土石等の堆積による力が構造物の耐力を上回る区域

上端・下端線

横断測線

設定測線
