# 令和8年7月滋賀県甲賀市の土砂崩れに係る 滋賀県災害対策本部 第1回本部員会議

# 道路防災ドクターによる現地調査結果【県土整備部】

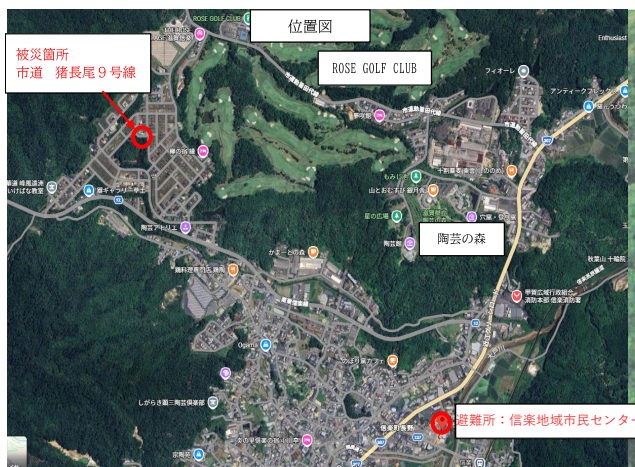
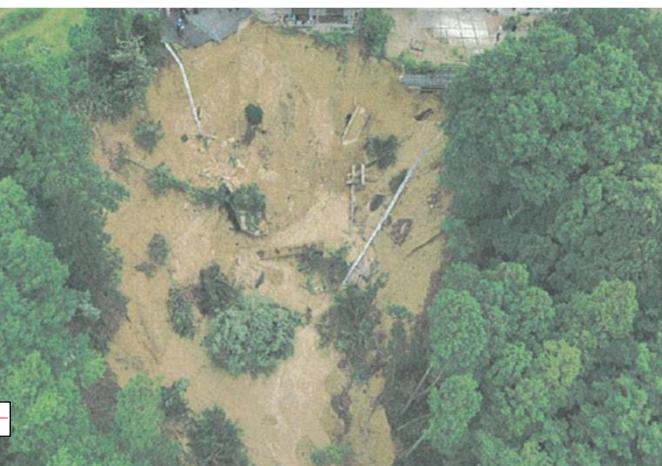
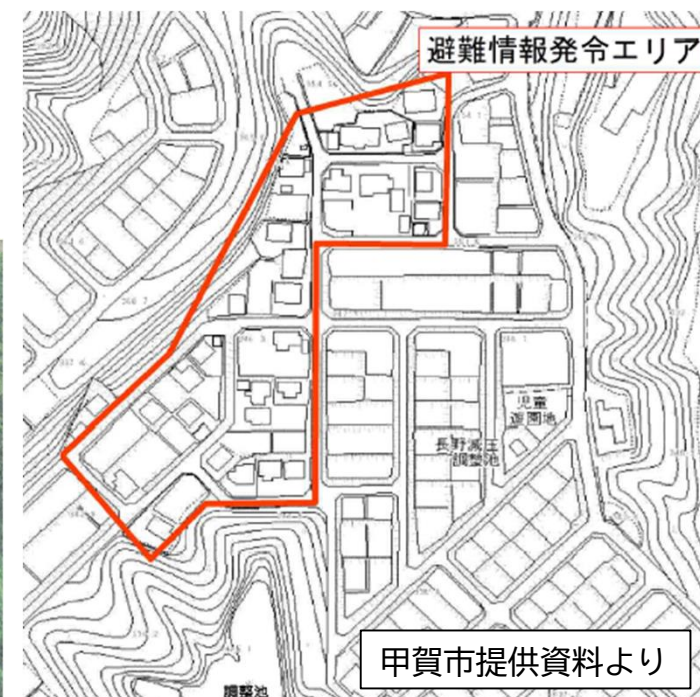
- 1 発生日： 令和8年7月7日（火）
- 2 発生場所： 甲賀市信楽町長野（法面崩壊）
- 3 崩壊規模： 高さ15～20m、幅25m、延長40m
- 4 人的被害： なし
- 5 住家被害： 0軒（2軒について敷地一部崩落）
- 6 ライフライン： 上水道、停電は復旧済み  
下水道は調査完了、復旧未定
- 7 避難対象地区： 信楽町長野区（ハイランド地区）
  - ・ 15世帯45名（レベル4 避難指示）
  - ・ 10世帯22名（レベル3 高齢者等避難）
- 8 避難所開設状況： 信楽地域市民センターを開設中
- 9 避難者： 1世帯3名

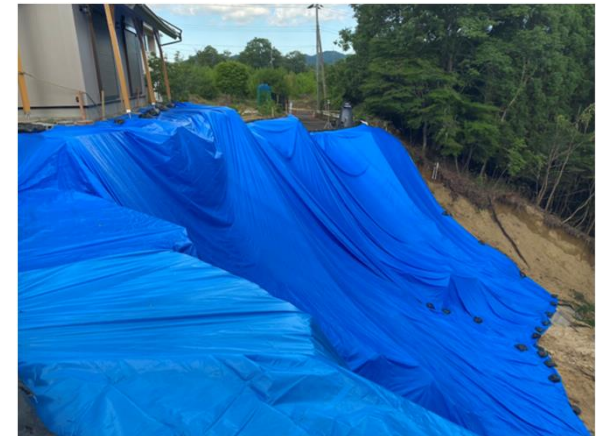
写真：ブルーシート設置状況

- ・崩壊頭部および周辺開口亀裂部等をブルーシート等で被覆し、雨水の浸透を抑制すること  
⇒対応完了
- ・崩壊箇所へ雨水等が流入しないよう仮設排水等により排水経路の確保すること ⇒引き続き実施
- ・法尻部に帯水や水位上昇が生じないよう応急措置を行うこと ⇒引き続き実施
