# 第２章　緊急対策工事等について（平成 22 年（2010 年）1 月～平成 23 年（2011 年）8 月・平成 25 年（2013 年）11 月～平成 26 年（2014 年）3 月）

## 1　緊急対策工事（平成 22 年（2010 年）1 月～8 月）

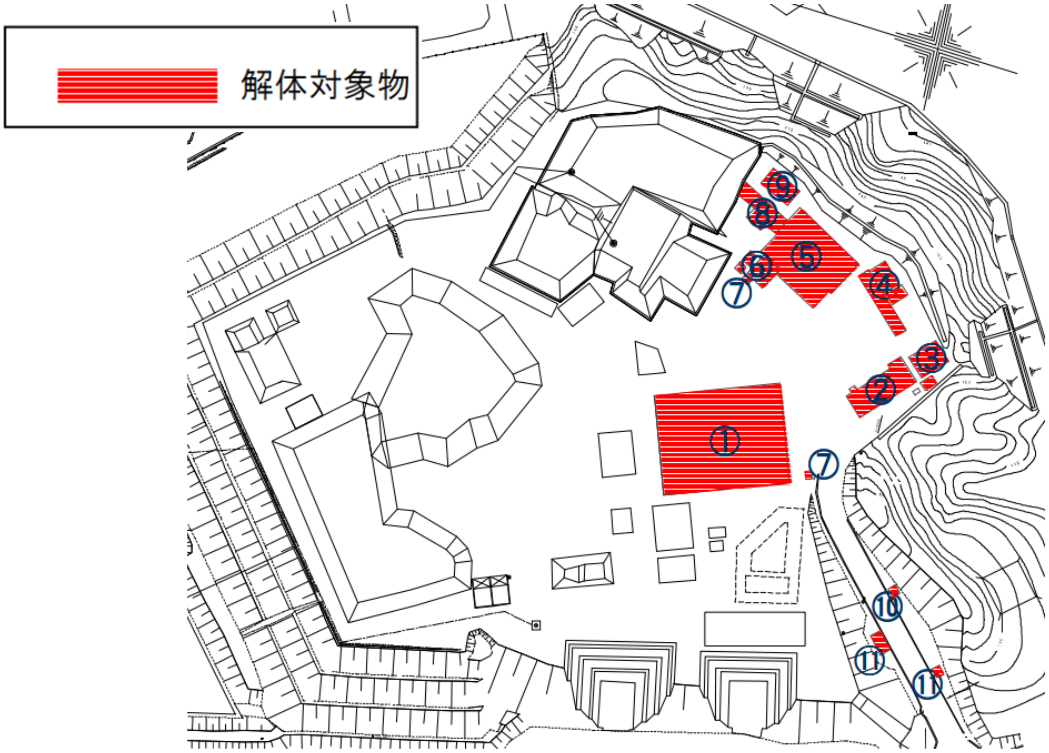
図 2-2-1　建物他解体工事の対象物

二次対策工事の実施にあたり、支障となる既設建物等を解体し撤去する工事を実施した。
