# 第２部　工事編

## 第１章　工事着手前の状況について

# 第２章　緊急対策工事等について（平成 22 年（2010 年）1 月～平成 23 年（2011 年）8 月・平成 25 年（2013 年）11 月～平成 26 年（2014 年）3 月）

# 第４章　二次対策工事について（平成 25 年（2013 年）12 月～令和 3 年（2021 年）2 月）

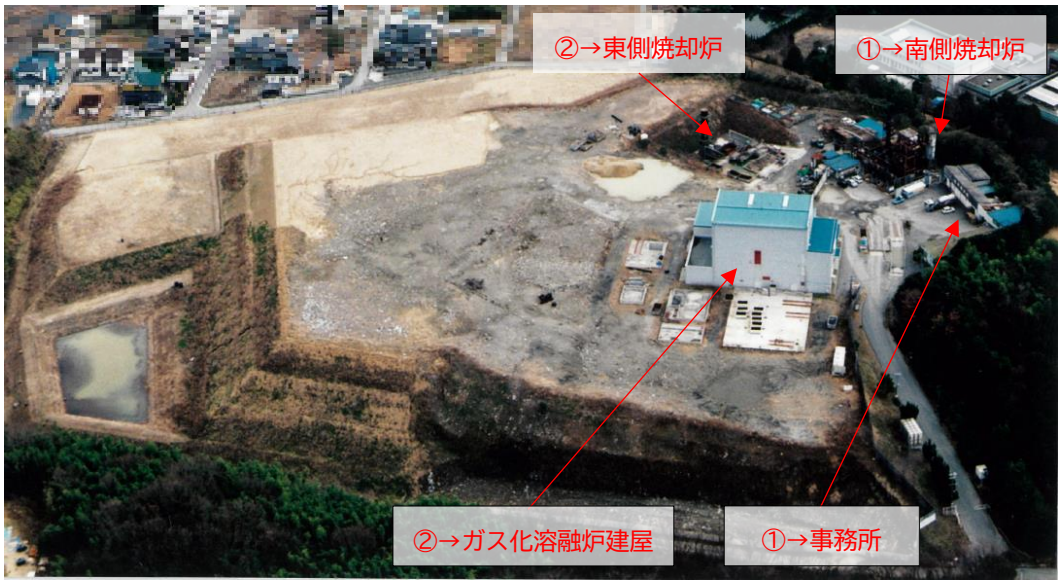
図 1-1-1　旧処分場上空写真（平成 18 年（2006 年）度）

県は行政代執行により、平成 21 年（2009 年）～平成 22 年（2010 年）度に緊急対策工事を、平成 24 年（2012 年）度に一次対策工事を、平成 25 年（2013 年）度～令和２年（2020 年）度に二次対策工事を実施した。なお、一次対策工事および二次対策工事については産廃特措法に基づく実施計画を策定し国からの財政支援を得て実施した。緊急対策工事の着手前の旧処分場の状況は下図のとおりである。

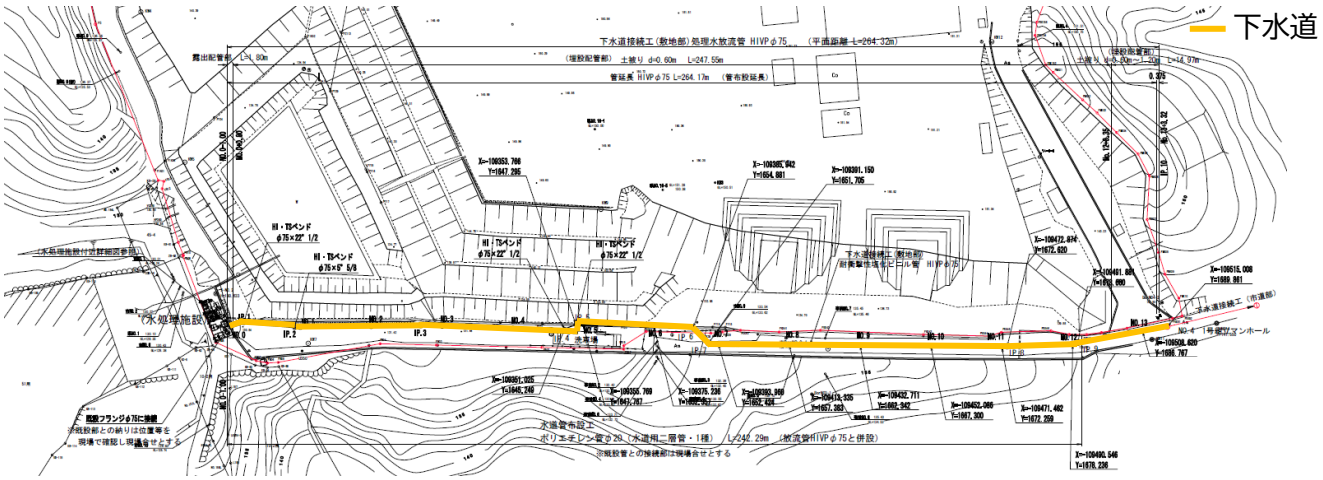
図 2-1-7　下水道への接続管の敷設ルート図

水処理施設修繕工事の目的と同様に地下水への汚染拡散の軽減を図るため、浸透水を揚水処理して下水道へ放流できるよう接続工事を実施した。

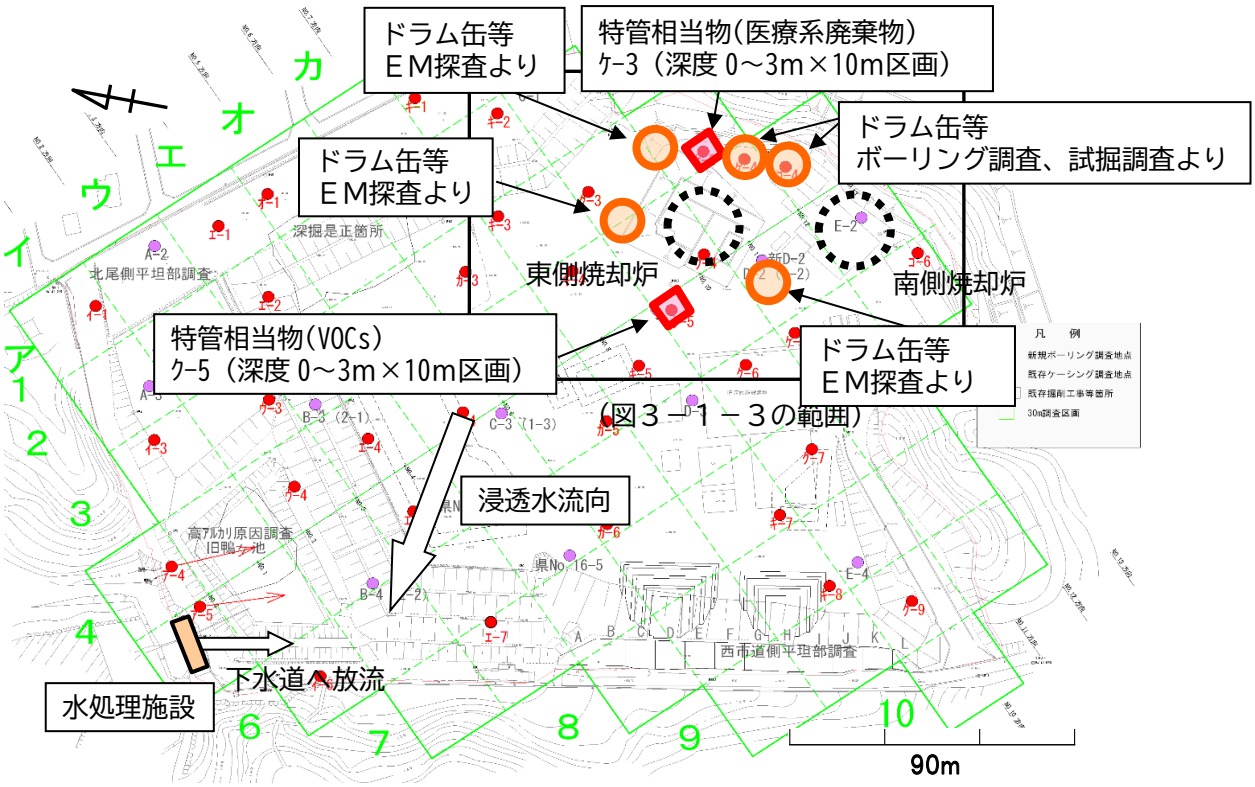
図 3-1-2　一次対策工事の有害物等掘削除去対象エリア

有害物等掘削除去は、ボーリング調査等の結果からいずれも地表面から約５ｍ以内の所に存在すると考えられること、掘削除去箇所の浸透水位は地表面から約 11m以深であったことから、掘削範囲の変更に柔軟に対応できるバックホウによるオープン掘削工法とすることとした。なお、一次対策における掘削除去の対象エリアおよび範囲を図 3-1-2 および図 3-1-3 に示す。

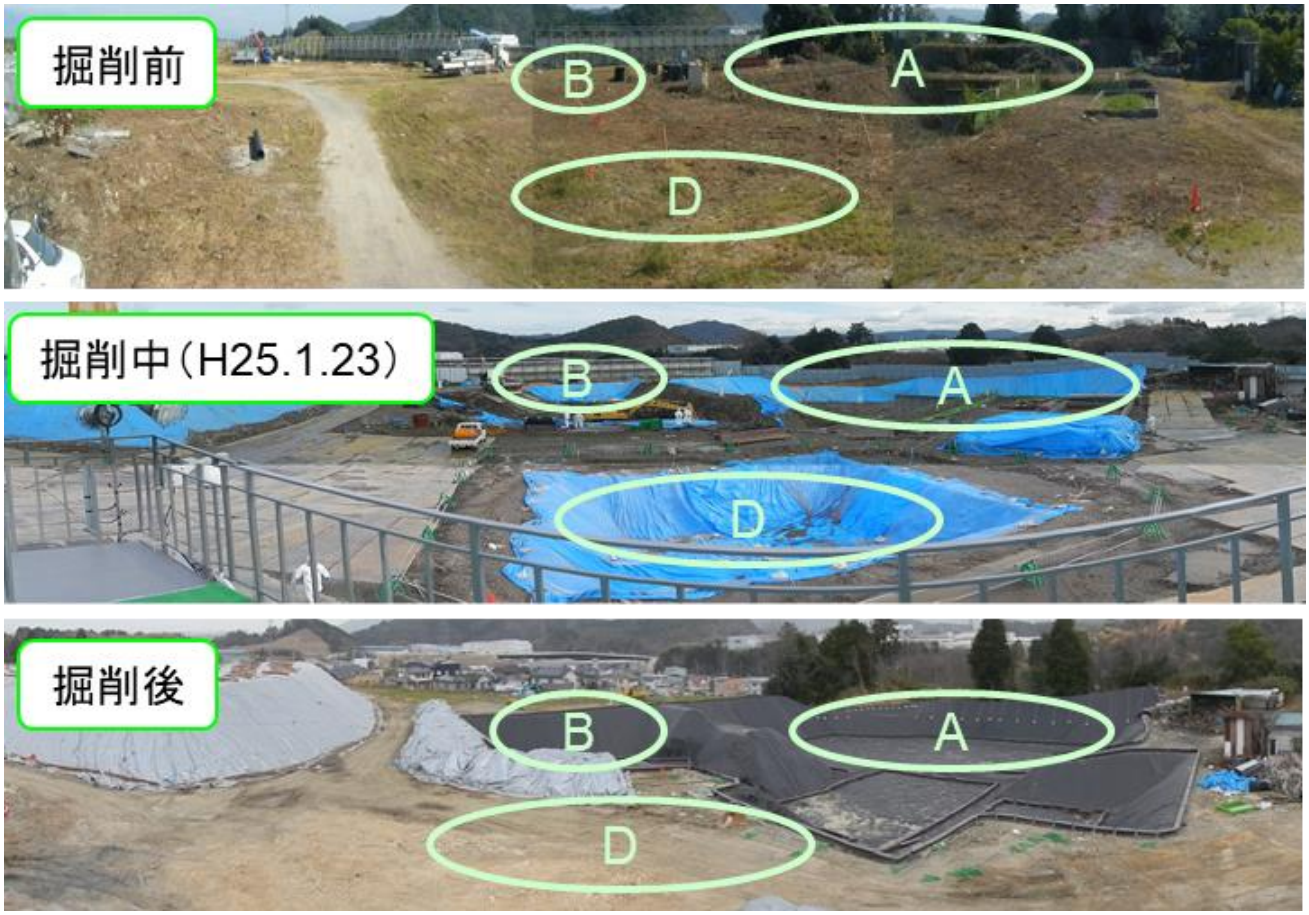
図 3-2-1　一次対策工事の有害物等の掘削除去の状況

・A・B区画の境界部において医療系廃棄物混じり土を確認し、追加掘削を実施した。

・A・B・C区画の境界部においてドラム缶、液状廃棄物浸潤土砂等は確認されなかった。

・有害物調査（EM探査）で磁化率が高かったA・B・C区画の掘削完了時に、その掘削面で再度EM探査を実施した結果、磁化率の高い箇所は確認されなかった。

・有害物等を掘削し、その完了時に掘削面を確認して掘り止めとした。有害物等は場外に搬出し適正に処理した。

・A・B区画は掘削後にシートキャッピング、C・D区画については良質土による埋め戻しを実施した。

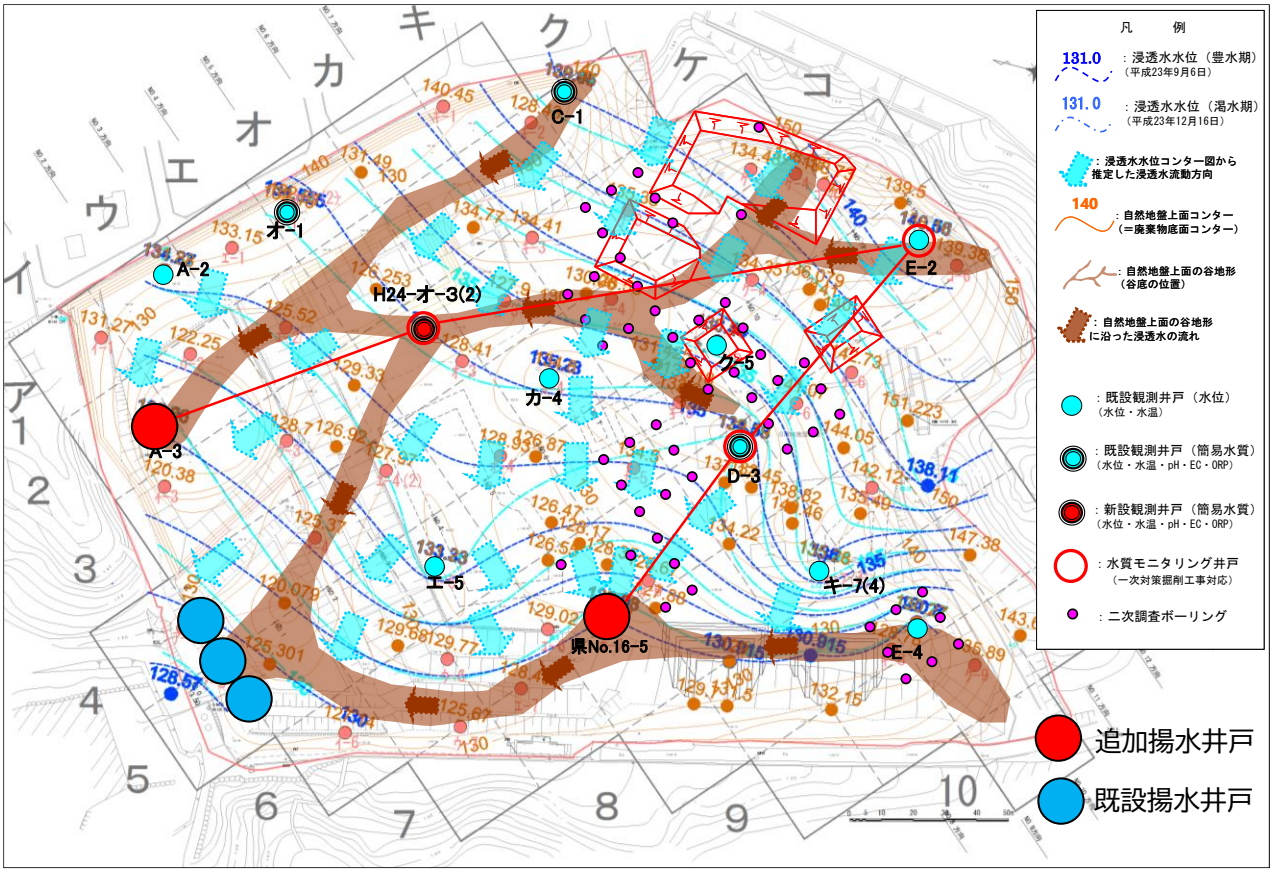
図 3-2-3　浸透水の流向および一次対策工事の揚水井戸の設置位置

既設水処理施設の処理能力は、4.8 ㎥/h であるが、３本のうち２本の浸透水井戸は水位が低いため、平成 23 年（2011 年）９月の揚水量は３本あわせて 3.6 ㎥/h にとどまっていた。そのため、一次対策では、浸透水の流向を確認しその下流かつ旧地形の谷部で十分な量の浸透水の集水が期待できると想定される位置に揚水井戸を追加し揚水能力を増強することで、より多くの浸透水の揚水処理を実施した。また、原水は砒素、pH および溶解性鉄について下水放流基準を超過するおそれがあったが、既設水処理施設で下水放流基準まで処理できることを確認した。

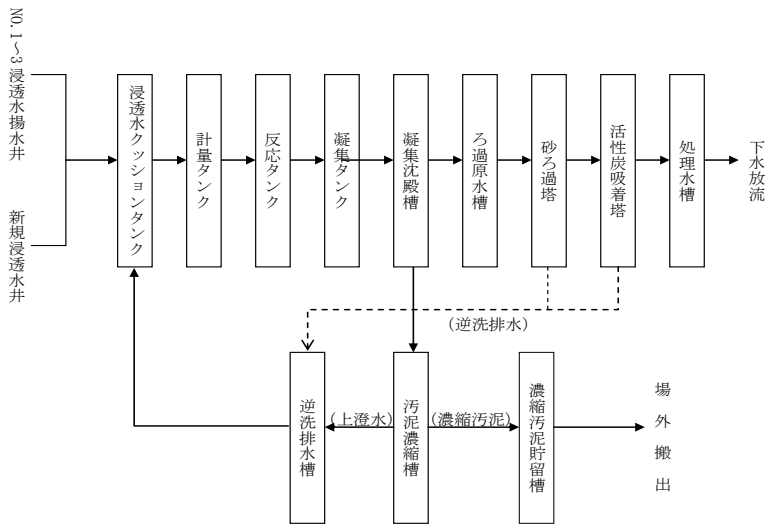
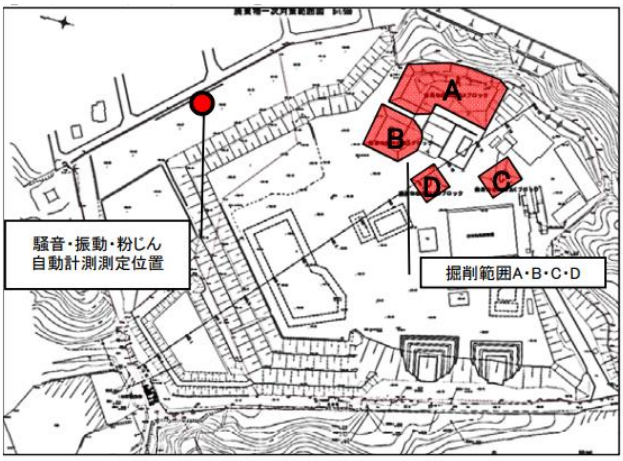
図 3-2-4　既設水処理施設の処理フロー

平成 22 年（2010 年）２月～６月に緊急対策工事で修繕した既設水処理施設は、旧処分場の北西側にあり、その処理方法は凝集沈殿、砂ろ過および活性炭吸着処理で（図 3-2-4）、沈砂池堰堤上に設置された３本の浸透水井戸（No. 1 ～３浸透水揚水井戸）から揚水処理することが可能であった（図 3-2-3）。そして、平成 23 年（2011 年）２月～８月に下水道接続工事を実施し、その処理水は下水道へ放流できることとなった。

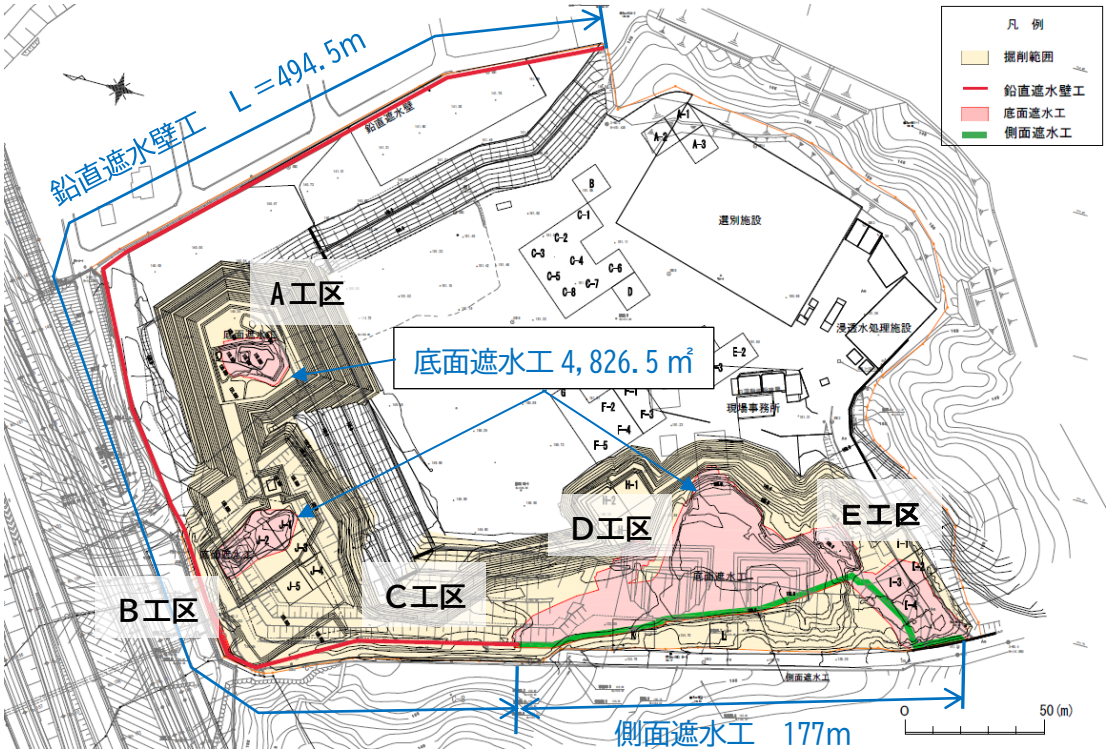
図 4-2-3　浸透水の漏洩防止措置全体図

廃棄物土層と地下水帯水層が接している箇所（図 4-2-3）において遮水（底面遮水、側面遮水、鉛直遮水壁）を行った。

また、遮水工に伴うオープン掘削により発生した廃棄物土は、旧処分場内に設置した選別施設で選別土、選別再生資材および選別除去廃棄物に分別し、選別除去廃棄物については適正に処理を実施した。なお、既往調査および一次対策で発生した仮置き廃棄物土についても同選別施設で分別を実施した。
