保坂地区急傾斜地崩壊対策工事中の斜面崩壊について

横山 将希

高島土木事務所 河川砂防課.

平成24年9月21日、高島市今津町保坂地区で高島土木事務所河川砂防課が進めていた急傾斜地崩壊対策工事中に斜面崩壊が発生した。今回、当該大規模崩壊を対象とし、崩壊メカニズムおよび応急対策、恒久対策について報告を行う。なお、崩壊は法面下の人家の手前で止まり、幸い、人命、建物への直接的な被害は発生しなかった。

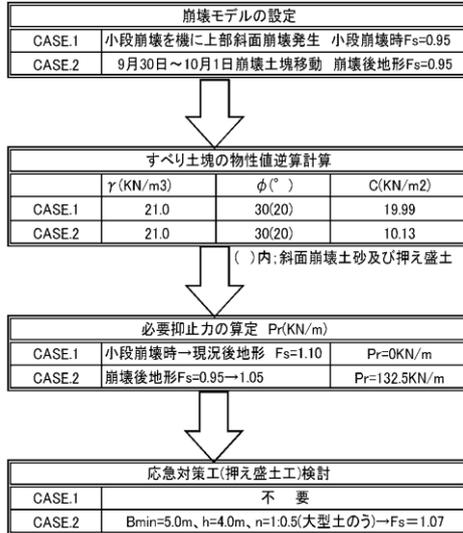
図4.2 応急対策工フロー

応急対策工については、地質調査等が実施されていない段階での検討であったが、地質踏査や崩壊時の情報により崩壊規模を想定し、計画を行った。対策工施工後については、伸縮計や定点観測による挙動を監視するとともに、地質調査実施後において、対策工の効果検証を行った。

大規模崩壊箇所の下部の応急対策工は、一般的な工法である大型土のう積による押え盛土工を計画した。応急対策工検討フローは以下の通りである。
