鴨川災害災害復旧助成事業 の取り組みについて

橋本 剛¹

¹高島土木事務所 河川砂防課

平成25年に発生した台風18号による豪雨に伴い、鴨川では高島市宮野地先において右岸側が破堤し、沿川各地で家屋浸水等の甚大な被害が発生した。そのため、再び被害が発生しないよう、国庫補助事業による災害復旧助成事業を申請し、延長3.2kmの区間で採択を受け、現在も事業を進めている。

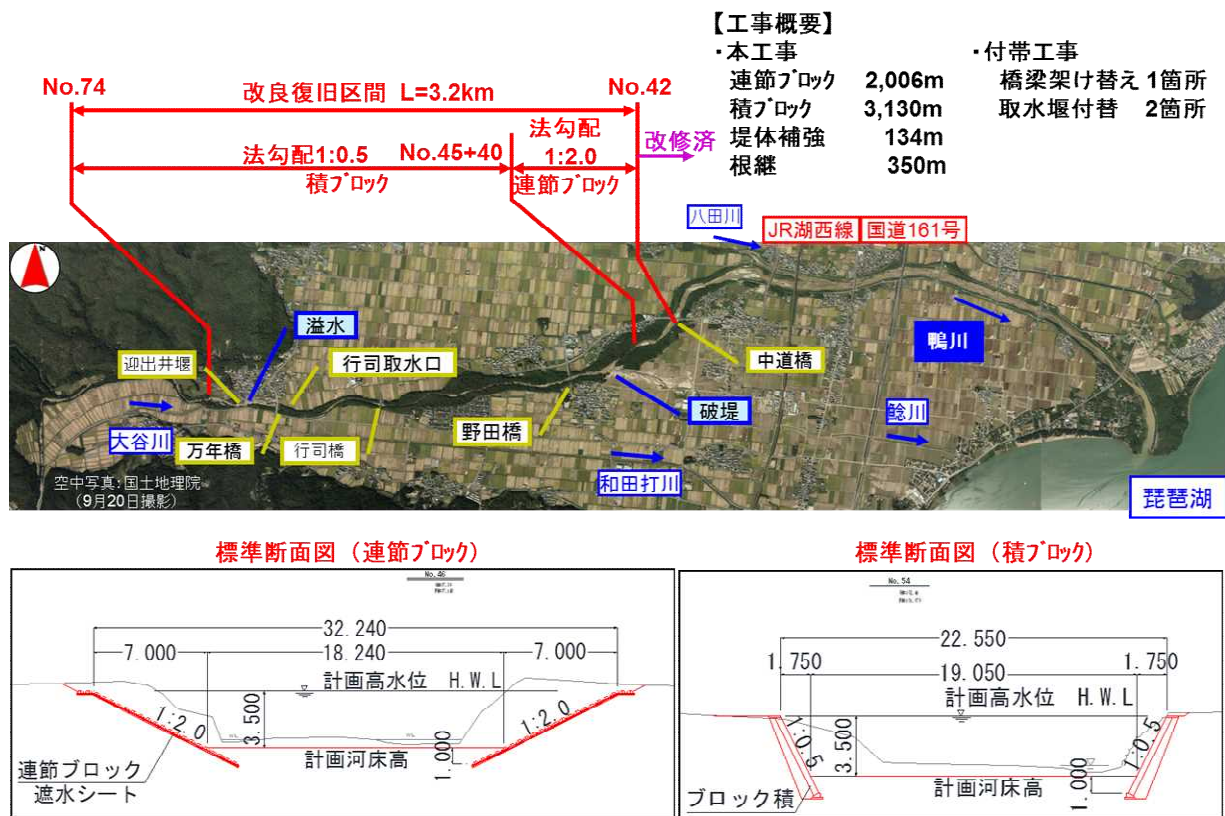
図-7 災害助成事業概要

12月10日に、防災課と査定前の最終打ち合わせを行い、アドバイザーとの協議結果および修正事項等について協議し、堤防の浸透対策についても追加することになった。査定日ぎりぎりまで作業を行い、当日はほぼ申請額通りで現地調査 (災害査定) による親災が確定した。年明け1月からは防災課と打合せを行い、事業案を複数作成し、財務省と協議していった。2か月にわたる協議の結果、最終的には平成26年3月11日に災害費：改良費 = 1：1.8で採択された。この事業は平成29年3月までの4年間 (採択時期が25年度末だったことから実質3年と数日) となっており短期間で進めていくこととなった。(図-7)
