地中レーダー探査を用いた 愛知川右岸管理用堤防道路の空洞調査

平成27年に湖東管内の一級河川愛知川の右岸管理用堤防道路で発生した陥没を受け、今後同様の堤防道路の陥没を未然に防ぎ、河川維持管理を適切に遂行するため路面下堤体の空洞調査を実施した。本論文では地中レーダー探査を用いた路面下堤体の空洞調査手法を紹介するとともに、空洞調査における一次調査結果までの概要を報告する。

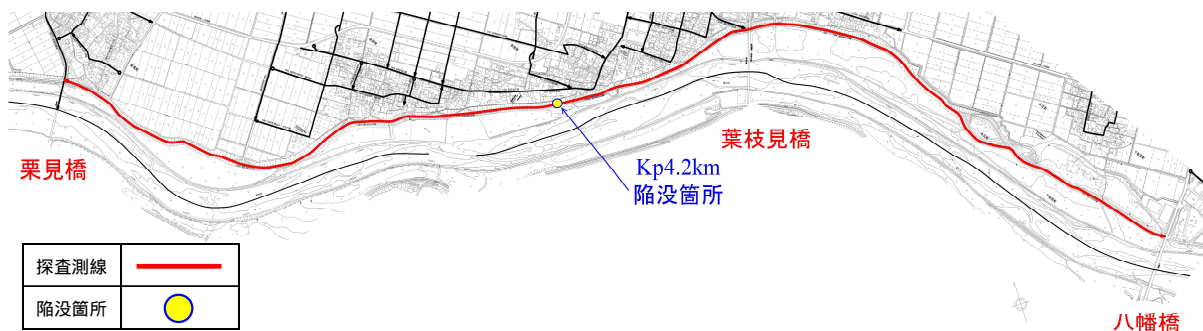
図-1 調査範囲図³⁾

堤防の陥没が発生したのは、平成27年8月27日で一級河川愛知川下流域の右岸堤防管理用道路、葉枝見橋下流Kp4.2km付近である。陥没箇所の位置図を図-1に、陥没状況を写真-1に示す。陥没箇所をバックホウで開削したところ、写真-2に示すような直径30cm程度の腐食した切り株が発見された。そのため陥没の発生原因は、堤防拡幅時に伐採された樹木の切り株が堤体内に残留し腐食したものと考えられる。後日、地元住民からの情報により他にも同様の切り株が堤体内に残留している可能性が出てきた。そのため、地中レーダー探査を用いて、堤体内の空洞の確認と同時に空洞の原因となるような切り株が残留していないか確認するため調査を実施した。

調査対象区間は、陥没が発生した愛知川右岸管理用道路の栗見橋～葉枝見橋区間2.9km、葉枝見橋～八幡橋区間2.0kmの合計4.9kmとした。対象区間の天端道路幅は2.5m～4.5mであり、探査測線を図-1に示す。

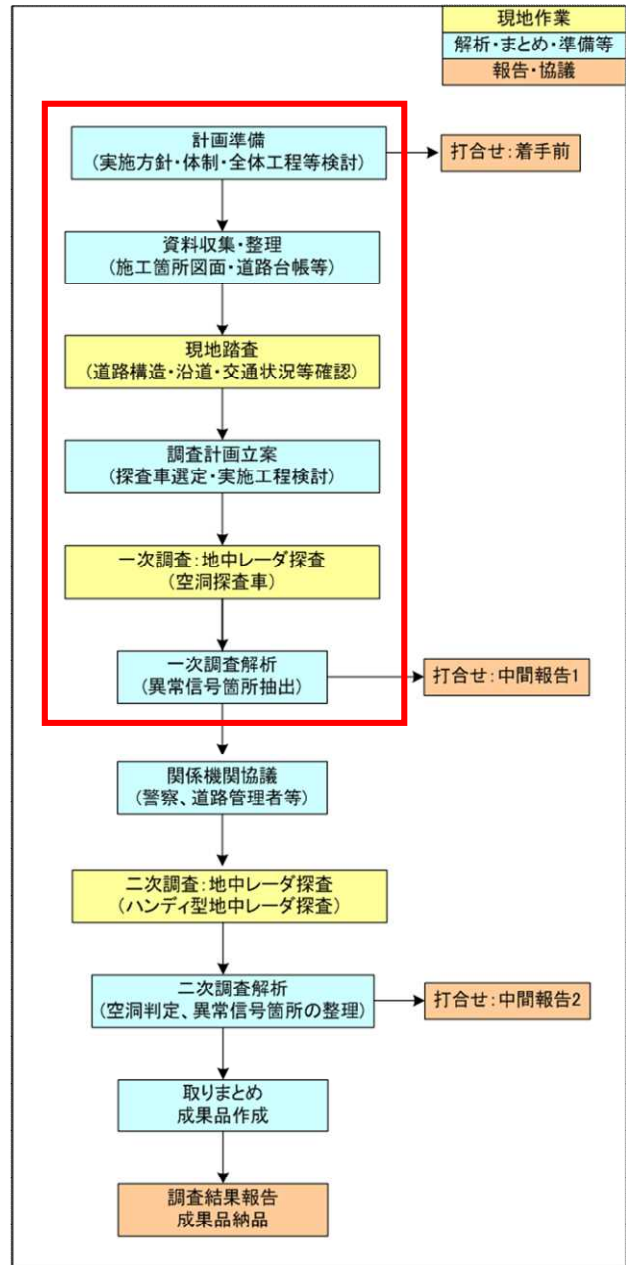
図-2 空洞調査実施フロー

図-2に空洞調査の実施フローを示す。本調査では、現地踏査終了後まず調査対象区間の概略調査として一次調査を実施した。一次調査で異常信号が確認された箇所の詳細調査として二次調査を実施し、空洞の有無の確認を行うこととした。本章では、一次調査の手法とその結果について報告する。

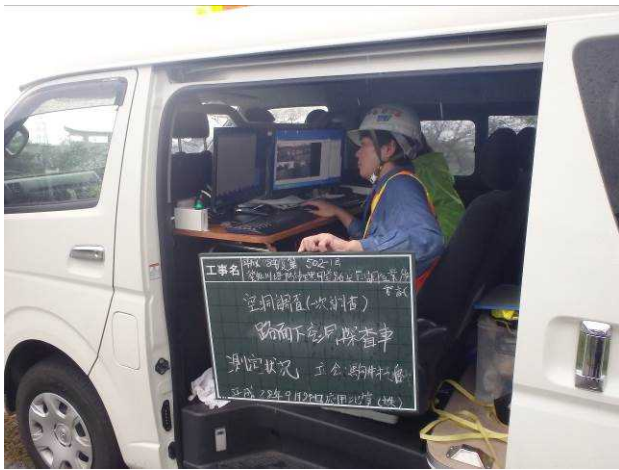
写真-3 一次調査実施状況

今回の調査で用いる地中レーダー探査は、地中における電磁波の反射・屈折・透過等の物理的現象を利用して地盤構造を探査する物理探査手法である。一次調査では、「路面下空洞探査車」（以下、空洞探査車と呼称）による地中レーダー探査を実施した。表-1に空洞探査車の仕様、写真-3に一次調査の実施状況を示す。

測定は、対象となる天端道路幅に合わせて2～3回走行（探査幅1.8m）を実施し、拡幅部においてはさらに探査測線を追加することで、天端道路を隙間なく探査した。

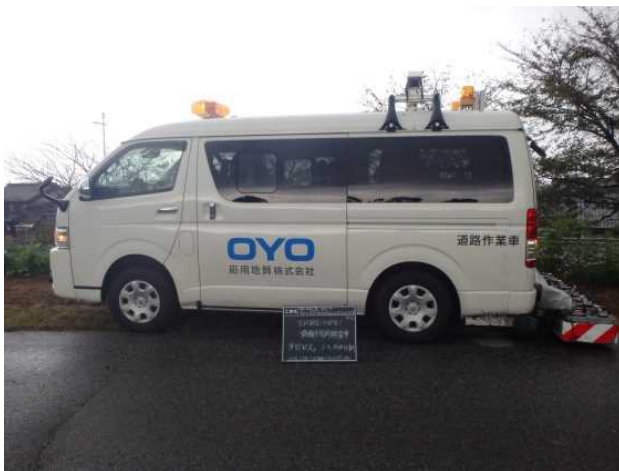
写真-4 路面下空洞探査車

写真-4に示す空洞探査車を用いて天端路面を走行移動し、路面下の地中レーダーデータを連続的に記録するとともに探査位置情報データを取得する。

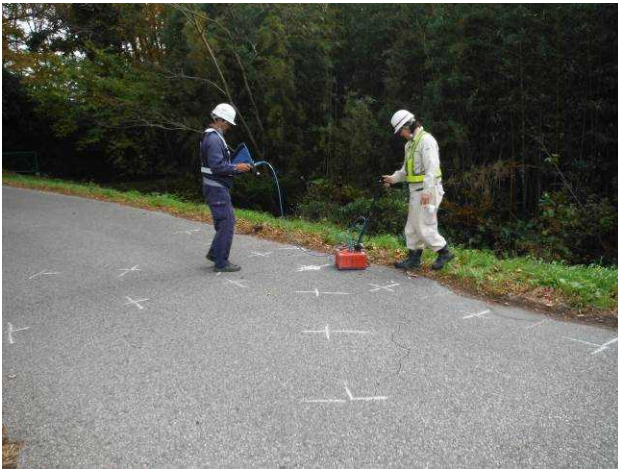
写真-5 二次調査実施状況

二次調査では空洞探査車に装備したものと同一中心周波数 400MHz のアンテナを使用し、図-7 に示すような測線（クロス調査）を設定し測定を行う。（写真-5 参照）二次調査の測定結果から各異常信号に対して空洞の再判定を行い、異常信号箇所を詳細調査する必要があると判断されればスコープ調査等を実施する予定である。
