1-4 (1) 被災箇所 の状況

1-4 (2) 被災時平面図

1-6 金勝川での堤防決壊状況のまとめ

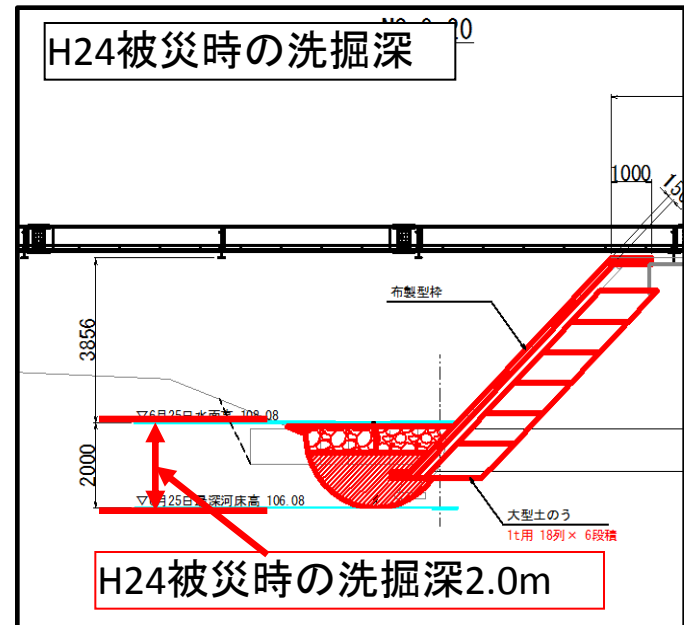
写真③

平成24年6月22日の出水によって仮設落差工上流右岸側の護岸が崩れ、応急復旧が行われている。右岸沿いの主流によって基礎が洗掘を受けており、これが主要因と推察される

応急復旧: 布製型枠により河岸を保護し、布製型枠の下端部に連結した袋詰め玉石を敷設

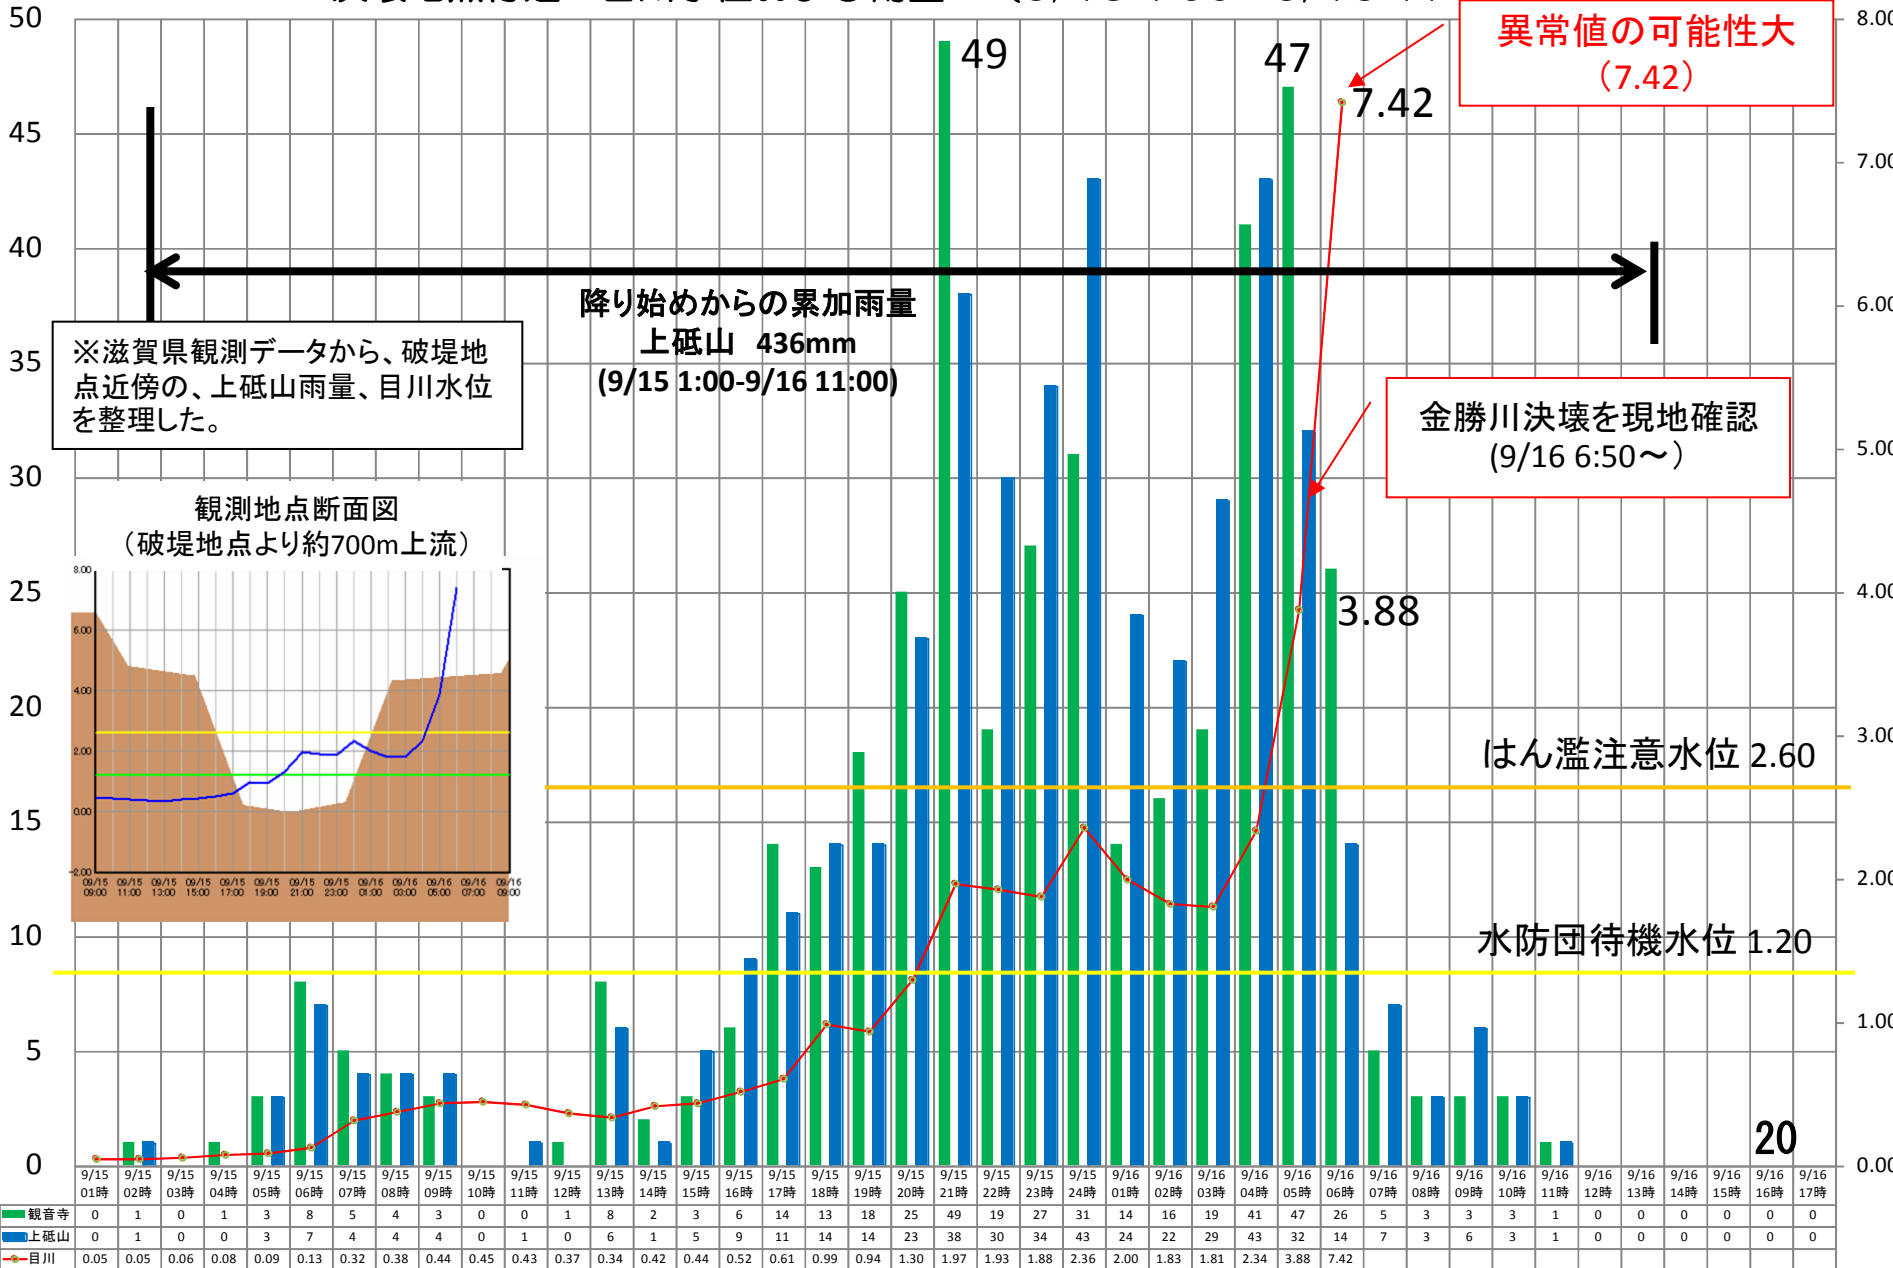
1-3 (2) 被災河川の降雨・水位状況

決壊地点付近 目川水位および雨量 (9/15 1:00~9/16 17:00)

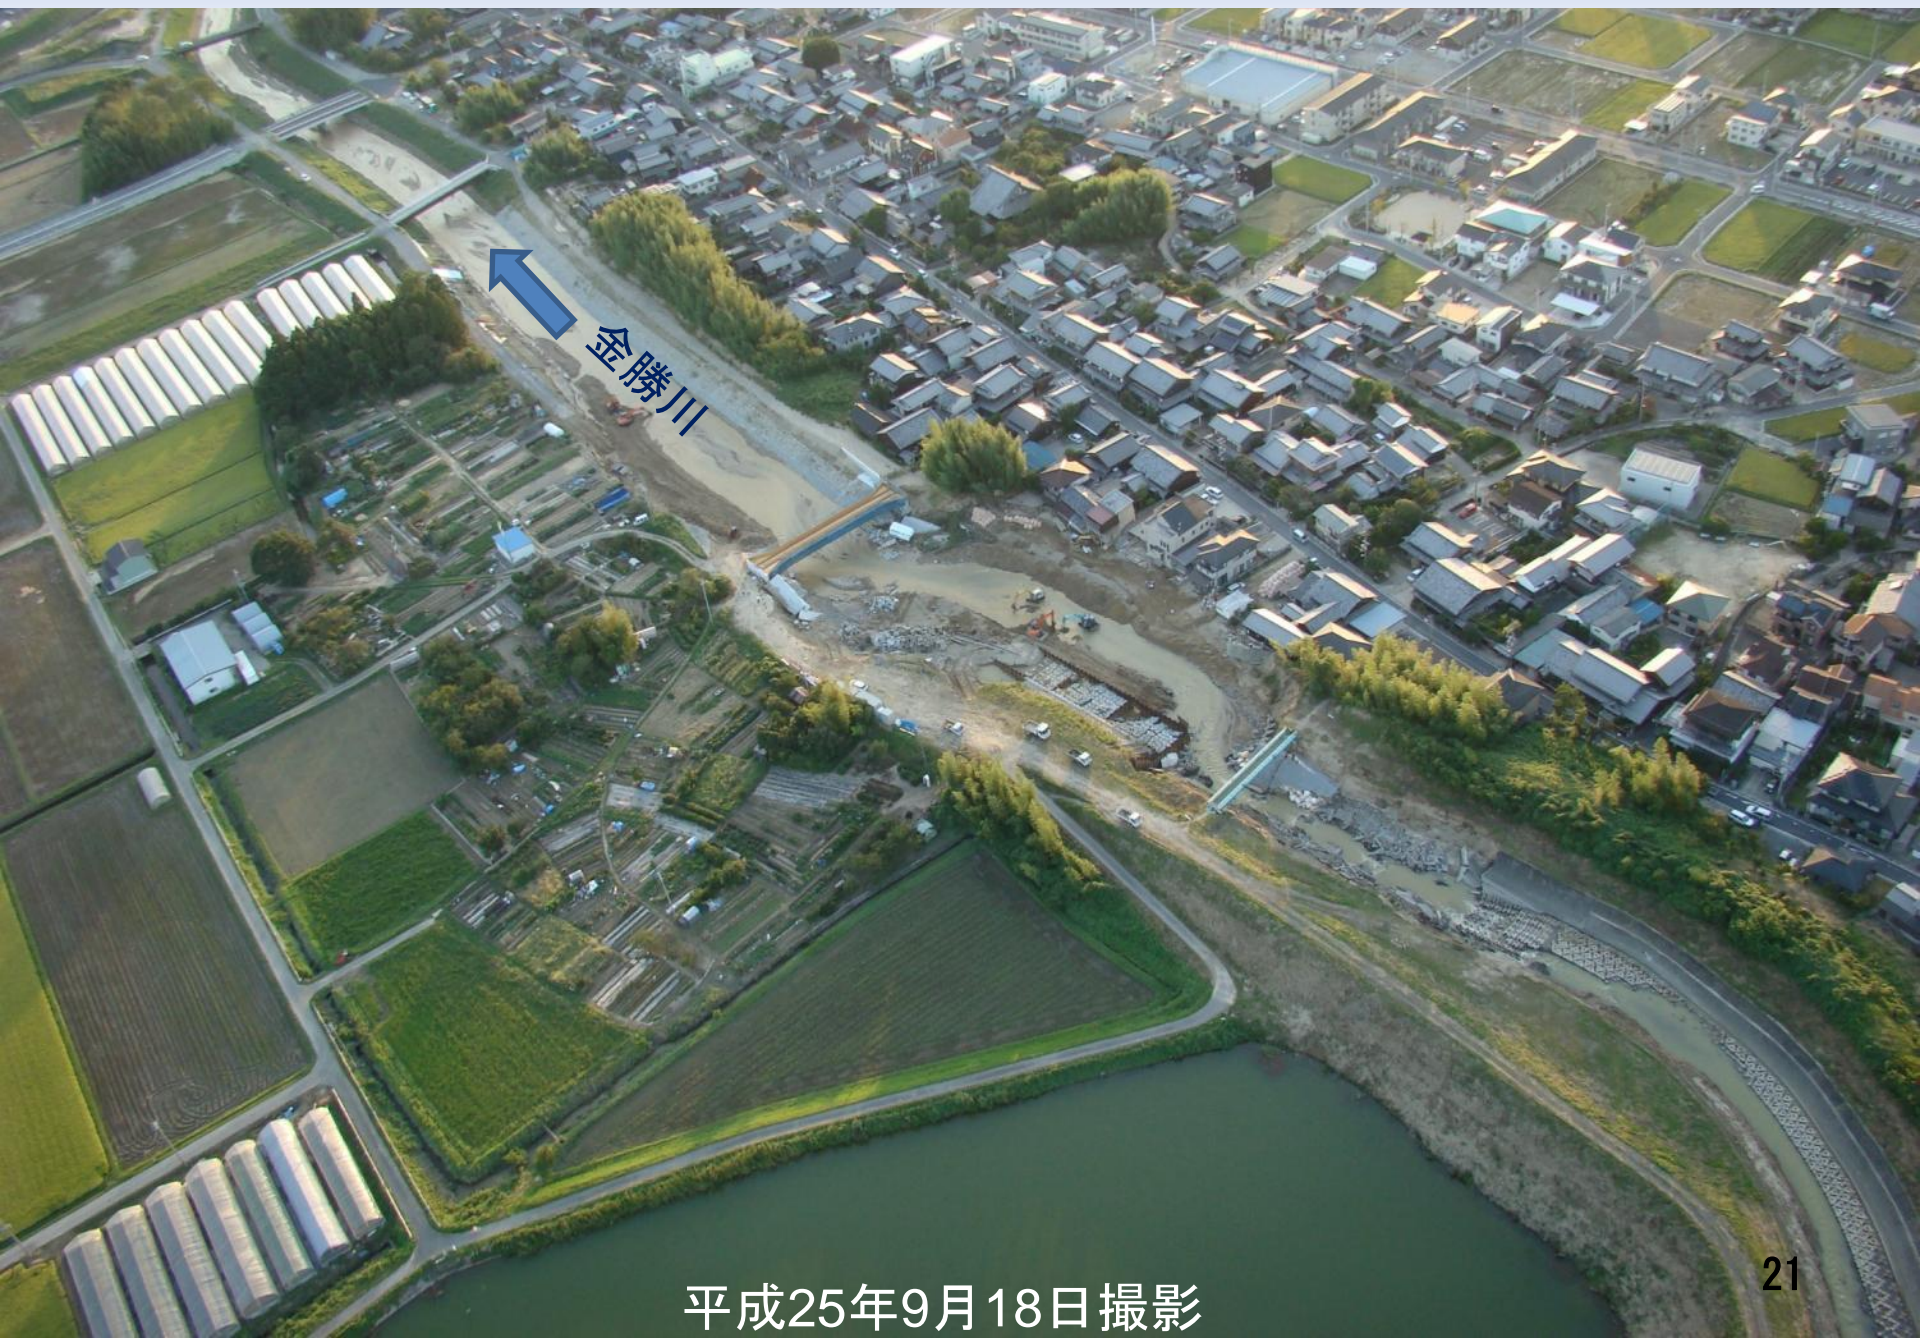
平成25年9月18日撮影
