今後の堤防管理に関する技術検討会 第4回検討会資料

鴨川の決壊について

2014年11月11日

滋賀県 土木交通部 流域政策局

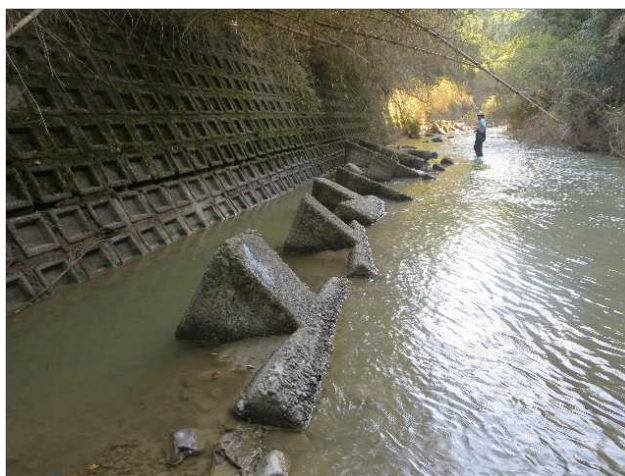
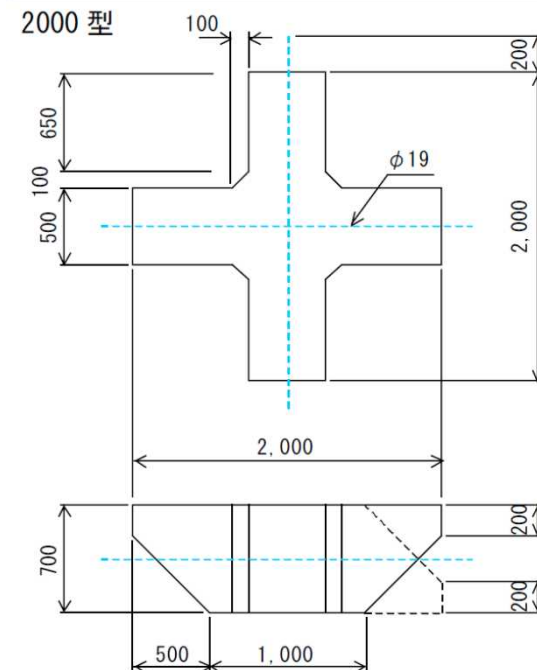
図 ブロック諸元(メーカー資料)

湾曲部の護岸ブロックのサイズ・傾きの角度から、ブロック整備時から最大1.4mの河床低下発生の可能性が考えられる。

護岸の根入れは1m程度と考えられることから、決壊箇所でも同様の河床低下が発生したと考えることも可能である※。

※整備時からの河床低下量であり、平成25年台風18号出水時の河床低下量との関係については不明

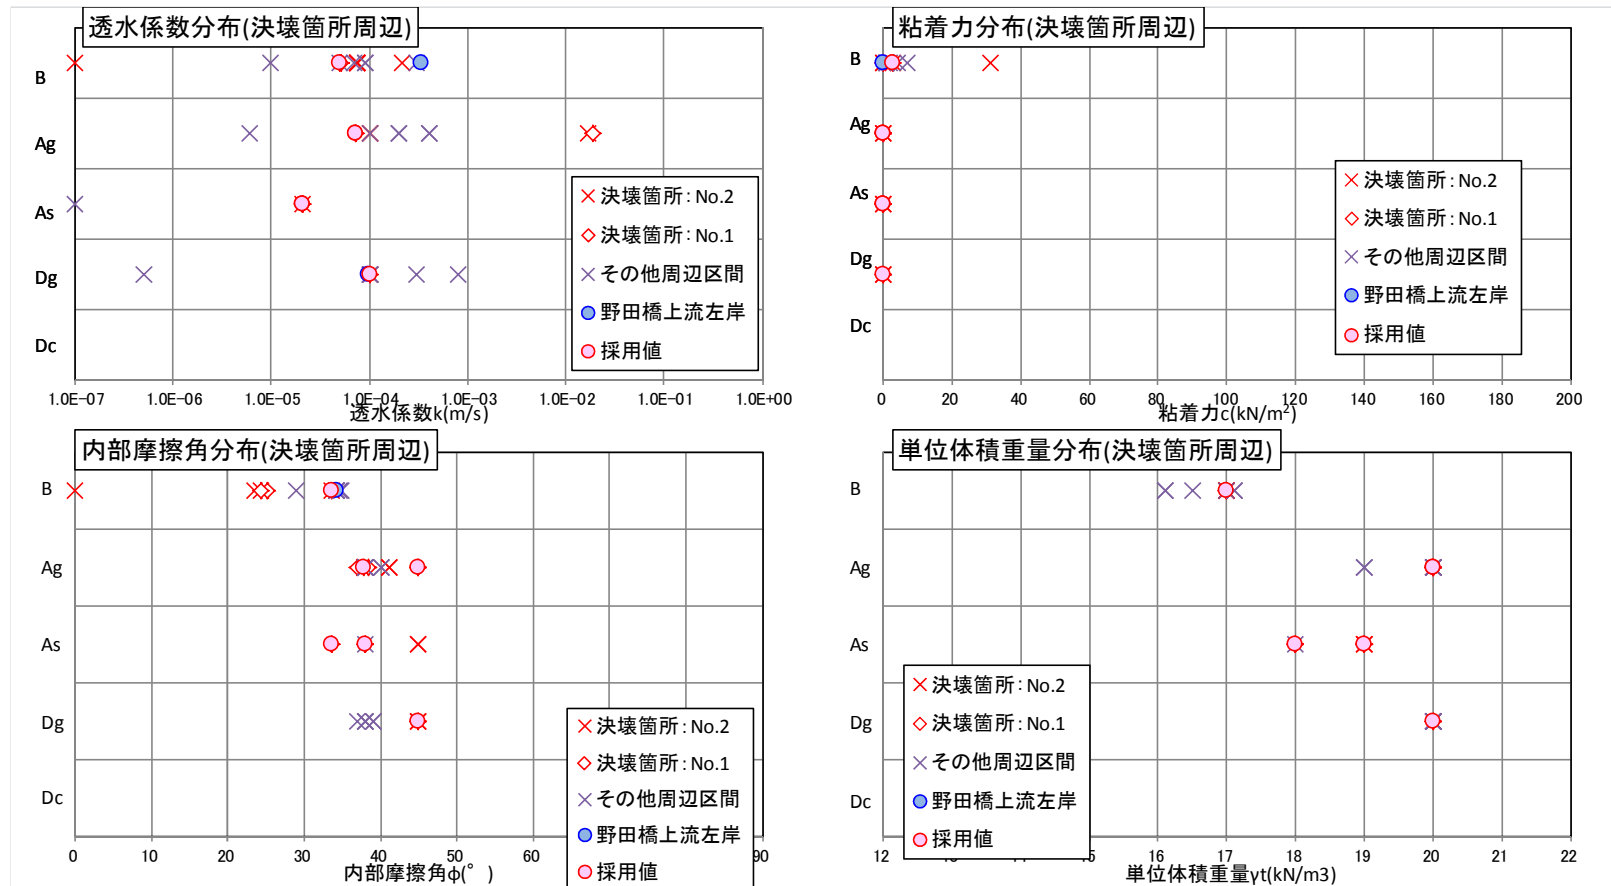
浸透流解析実施にあたっての土質定数は以下の通り(前回提示内容)。

既往の調査結果と比較して概ね同様の地質結果とみることが可能。

→ 既往検討と同様に k 、 γ は試験値を採用。堤体の c 、 ϕ は三軸圧縮試験結果を採用
(周辺試験結果の最低値・最大値を用いた解析も実施)

基礎地盤の ϕ はN値を基に道路橋下部構造設計指針による推測式※を参考に設定。

※ $\phi = \sqrt{15N} + 15$
