今後の堤防管理に関する技術検討会 第4回検討会資料

今後の堤防管理

2014年11月11日

滋賀県 土木交通部 流域政策局

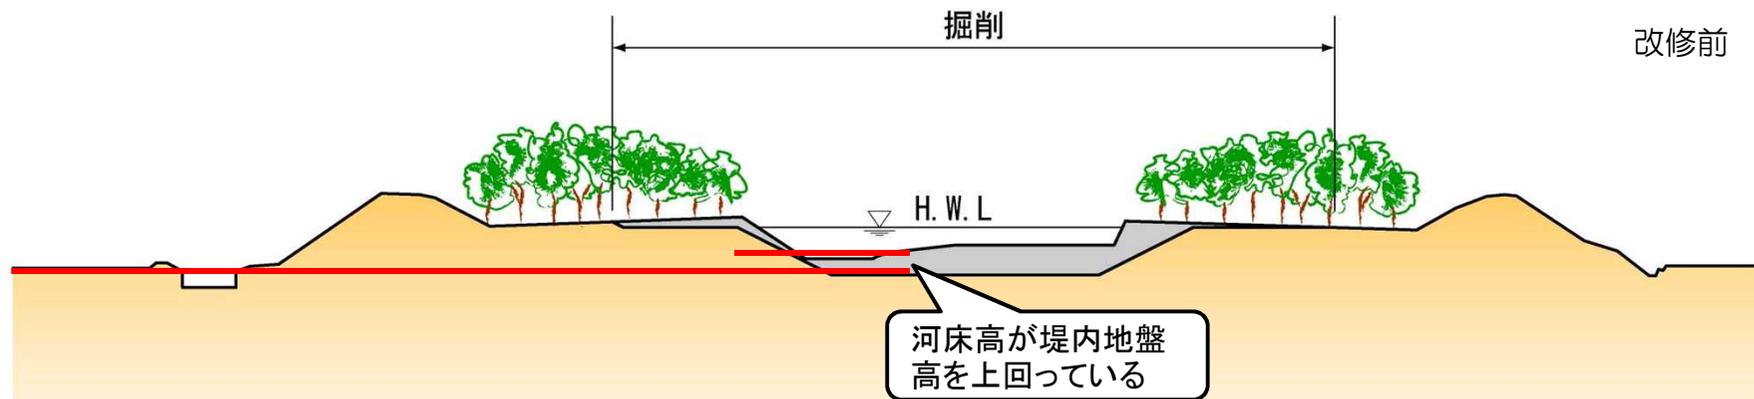
鴨川計画断面図

また、決壊に至った鴨川・金勝川に関しては天井川である点も共通している。

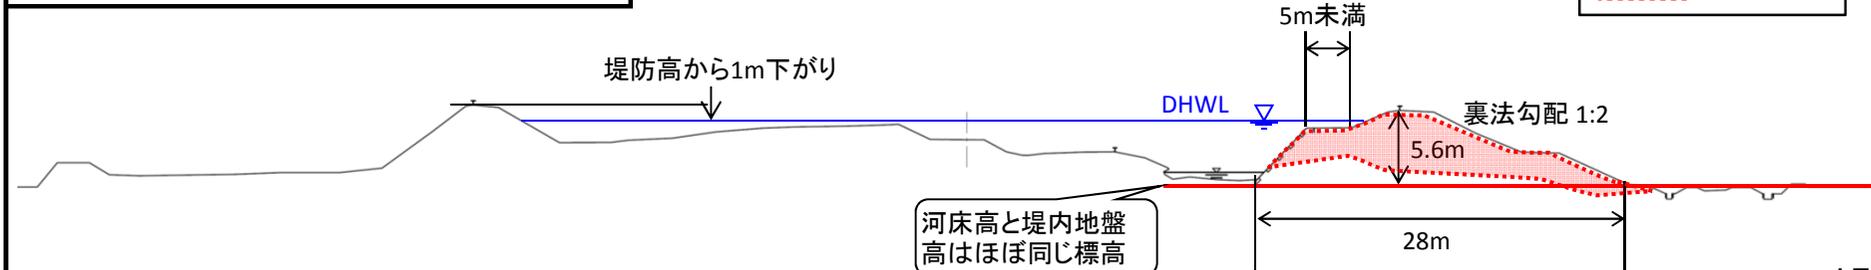
No.47+80m周辺(決壊箇所:被災前)

測点	堤防高さ	堤防天端幅	堤防幅	裏法勾配	高水敷幅	平面形状	河床高	河岸	被災
No. 47+80 付近 (決壊箇所)	5.6m	3.4m	28.0m	1:2.0	5m未満	・低水路が右岸側寄り ・右岸側で堤防法線・低水路法線ともに湾曲	堤内地盤高より少し高い天井川	低水護岸有り	決壊
No. 53+60 付近	(左)5.0m (右)4.0m	(左)4.0m (右)3.8m	(左)14.6m (右)14.6m	(左)1:1.5 (右)1:2.0	20m前後	・低水路は河道の中心 ・やや狭窄部となる直線河道	左岸側堤内地盤高とほぼ同じ標高	低水護岸無し 河床低下有り	右岸側岸侵食
No. 58+60 付近	1.4m	2.2m	17.0m	1:1.0	5m前後	・低水路は左岸側寄り ・湾曲部外岸だが、堤防法線上は湾曲部内岸	堤内地盤高の方が約2m高い	低水護岸有り	なし
No. 62+40 付近	2.6m	1.2m	7.5m	(左)1:2.0 (右)1:1.0	10m前後	・低水路は河道の中心 ・狭窄部となる直線河道	堤内地盤高の方が約3m高い	低水護岸無し 河床低下有り	右岸側岸侵食

決壊箇所

堤防の浸透に対する安全性が低い地点の耐浸透性の向上。

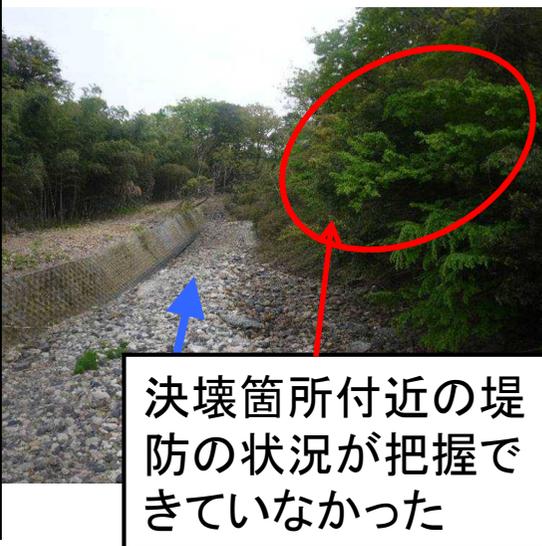
野田橋周辺のモニタリング記録(2013/5/10)

堤防の維持管理に関する課題(第1回・第2回検討会で提示・議論):
 直営の巡視点検として年1回(H25年度は5月)点検を行っているが、樹木繁茂により河道内の適切な状況把握が可能な管理用通路が一部確保できておらず、**決壊箇所の堤防・護岸の状況について詳細には把握できていなかった。**

■直営(車上・徒歩) 巡視等記録簿		別紙1		
所 属	土木事務所	河川名	鴨川(下流部)	
巡視日時	平成 25 年 5 月 10 日(金)	記録者	石田・横山	
		時間	9時30分 ~ 11時00分	
ア	区 間	区 分	異常箇所	備 考
エ	番号	距離等	確認状況	
□ ①	国道161号 ～ 高島大津線 ～ JR橋	両岸	1 鴨川橋上下流 【右岸】上下流低水路浸食若干有り	写真 11
□ ②	小浜町木高島線 (天皇橋) ～ 市野野田鴨線 (中道橋)	両岸	2 鴨川橋上流900m付近 【左岸】護岸老朽(L=10m)	写真 18
□ ③	市道(野田橋) ～ 市道(行司橋)	両岸	3 野田橋上下流 【左岸】伐竹施工中	写真 21、22
			4 行司橋下流 【両岸】竹林の繁茂が著しい	写真 23
□ ④	市道(行司橋) ～ 安曇川高島線 (万年橋)		5 行司橋上流 【両岸】竹林の繁茂が著しい	写真 24、25

管理用通路の確保

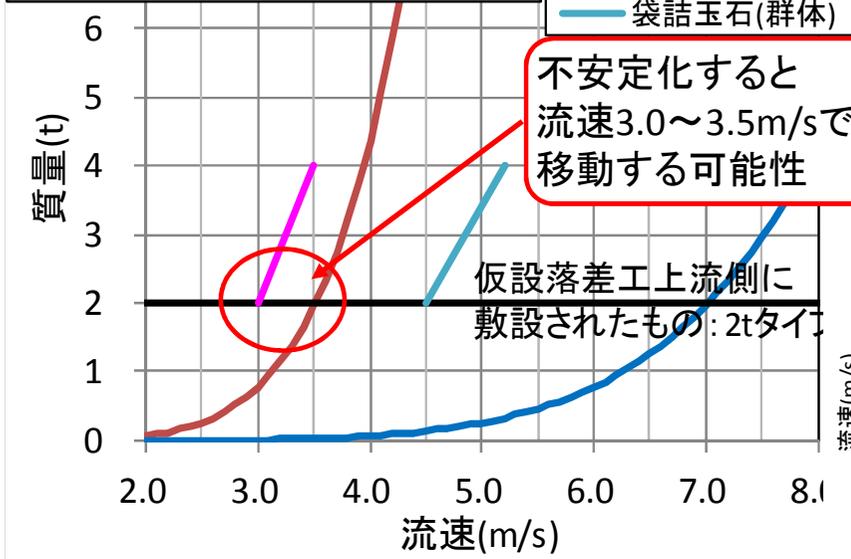
ブロック・袋詰玉石の状態と移動限界の関係

局所的な河床洗掘により護床ブロック設置区間の上流端では、護床ブロックは不安定化しやすい。上流端の護床ブロックが不安定化し流失すると下流側の護床ブロックも次々と不安定化し流失していく。結果として一連の護床ブロックが全て流失してしまう危険性がある。

護床ブロック設置上流端部の安定化。
