# 今後の堤防管理に関する技術検討会 第3回検討会資料

## 鴨川の決壊について

2014年7月22日

滋賀県 土木交通部 流域政策局

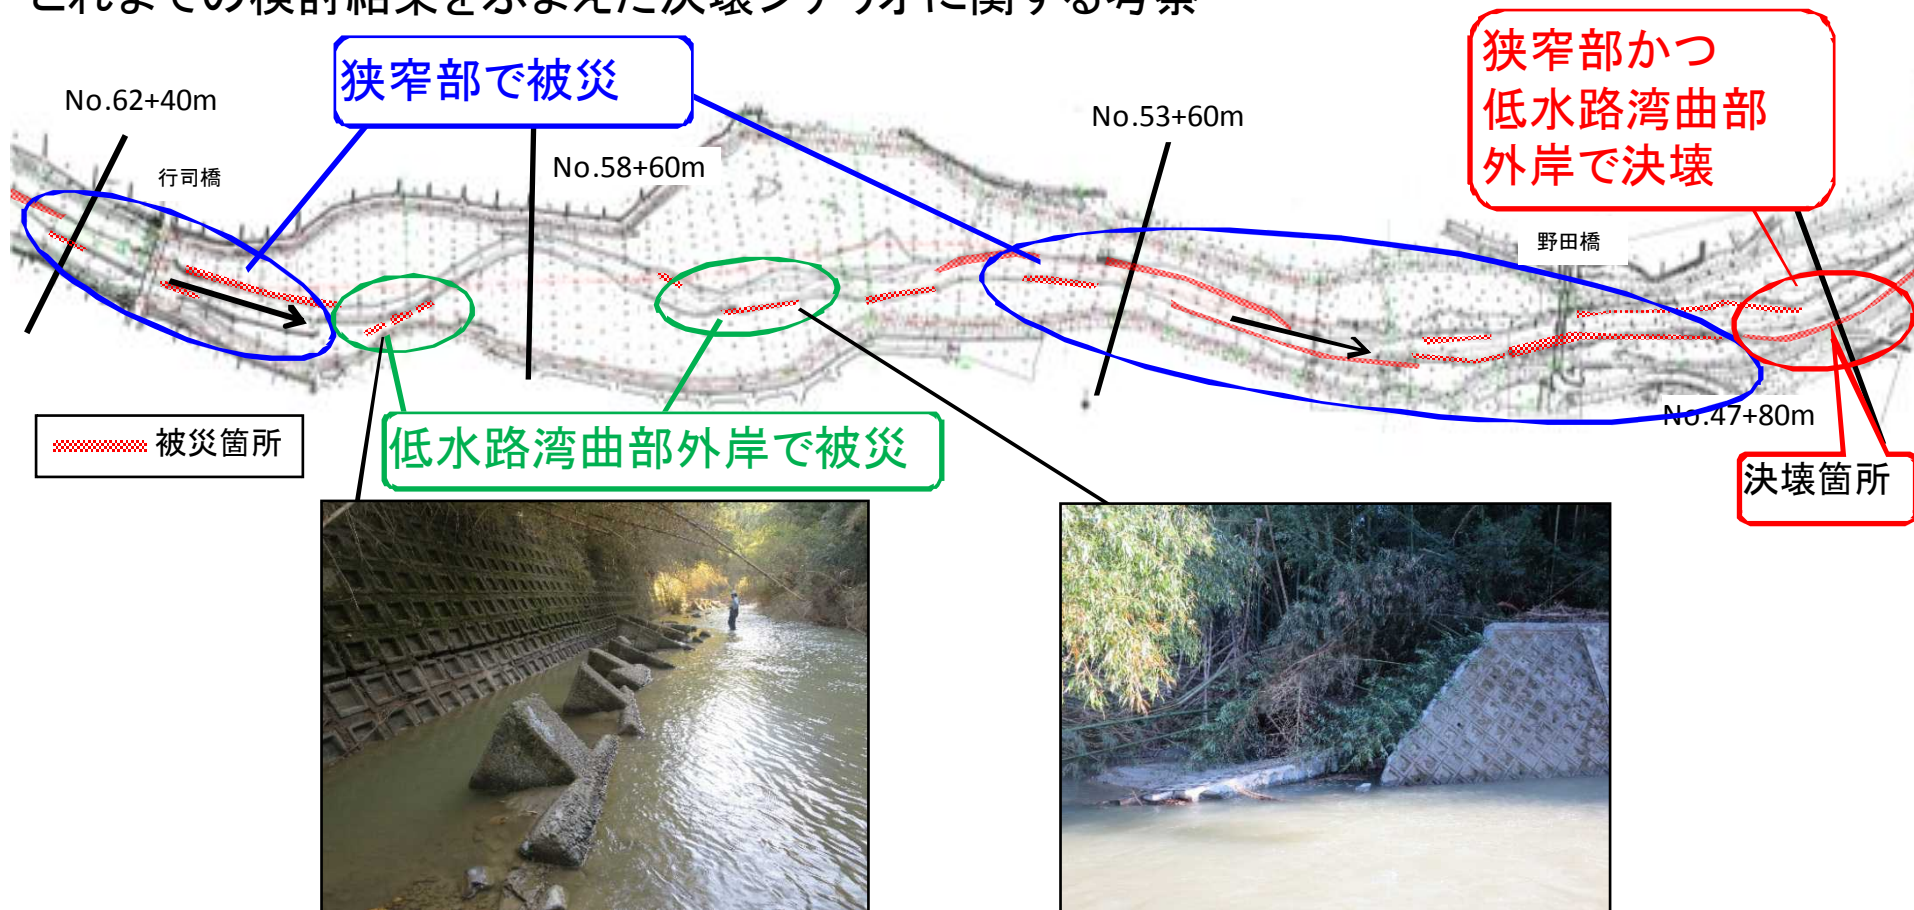
一連区間の河道特性や被災実績から、侵食破壊に関して以下の傾向がうかがえる

- ・狭窄部で被災しやすい傾向
- ・低水路湾曲部外岸で被災しやすい傾向

決壊箇所は、狭窄部でありかつ低水路湾曲部外岸である。

→ 洗掘による護岸被災の可能性もあり、それが決壊に影響を与えている可能性がある。

ただし、一連区間では浸透破壊に対する安全度不足も確認されており、浸透による堤防強度の低下が決壊に影響を与えた可能性も考えられる。

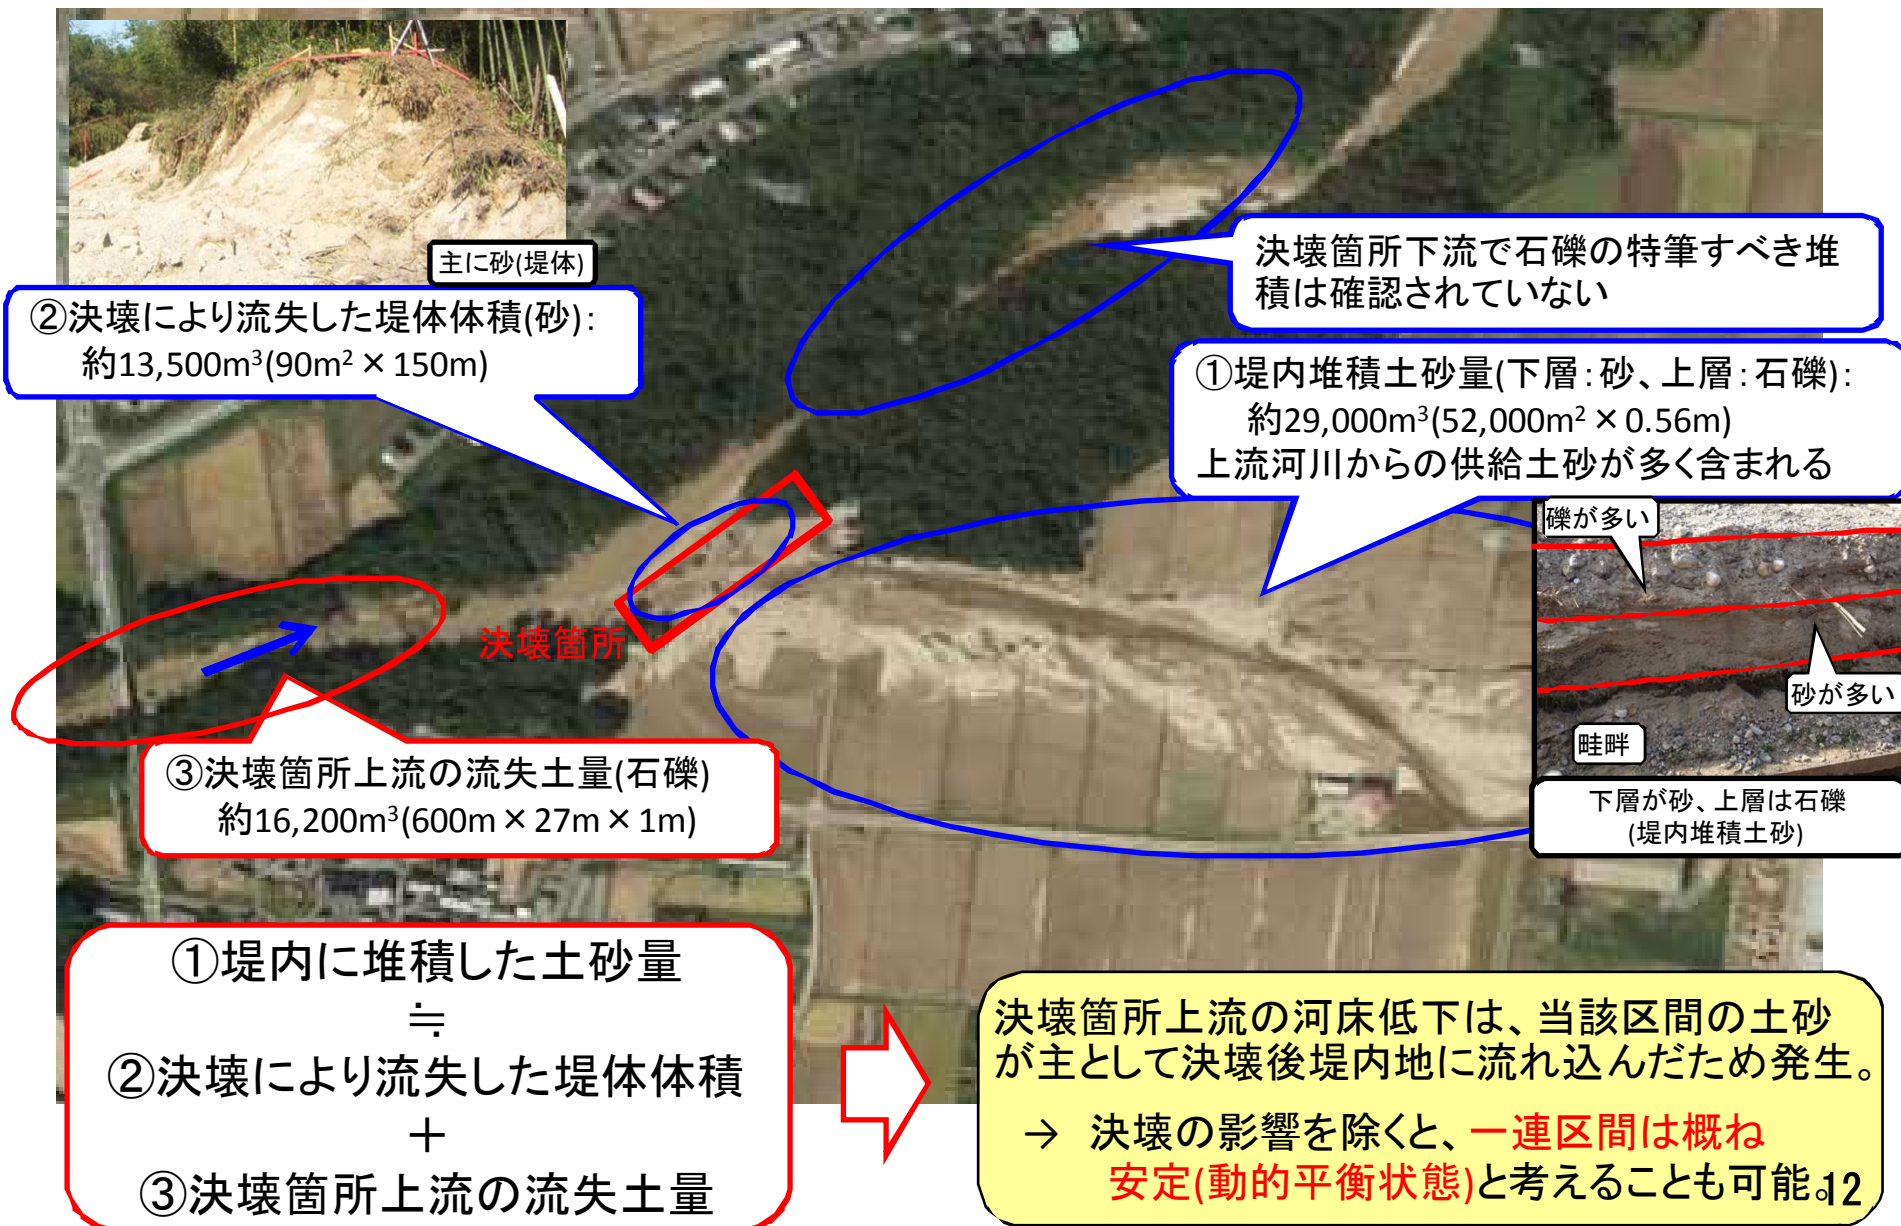
## 2-3 ②縦断形状把握(土砂収支からの検証)

前回提示した土砂収支と決壊箇所上流の流失土砂量から決壊時の状況を考察した。

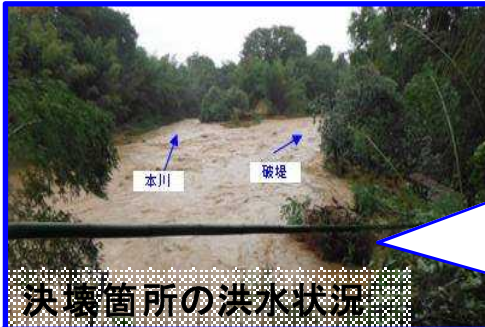
決壊箇所では、①決壊による土砂水理現象の変化、②事態収束に向けた人為的対応、の影響を受けており、測量成果に基づき河床変動特性を論じるにあたり一定の限界がある。前述の河道安定性評価においては、この点に留意が必要である。

### ①土砂水理現象の変化

- ・決壊箇所で堤内地に洪水が流れ込み掃流力が低下するため、決壊箇所とその下流で土砂が堆積しやすい。
- ・決壊後、右岸側に流れが集中し深掘れ形成(現地確認)。

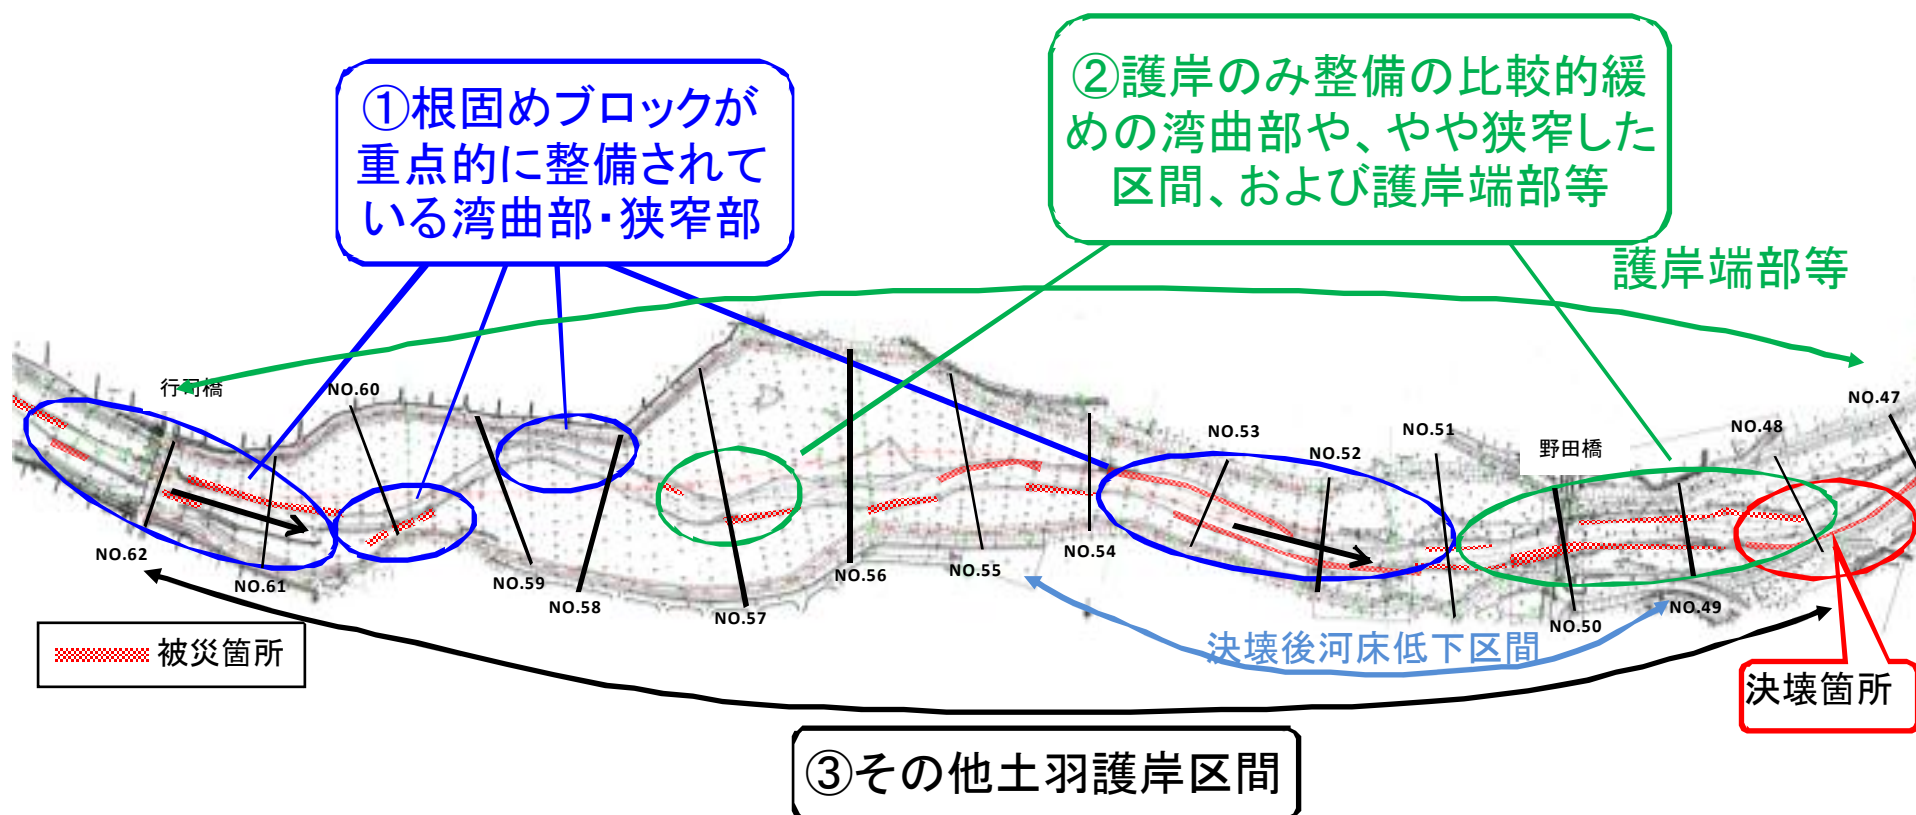
決壊箇所の侵食破壊について検討するに際し、参考となる一連区間の被災状況を分析した。

その際以下の3つに分類し特徴を把握した。

- ①根固めブロックが重点的に整備されている湾曲部・狭窄部
- ②護岸のみ整備の比較的緩めの湾曲部や、やや狭窄した区間、および護岸端部等
- ③その他土羽護岸区間

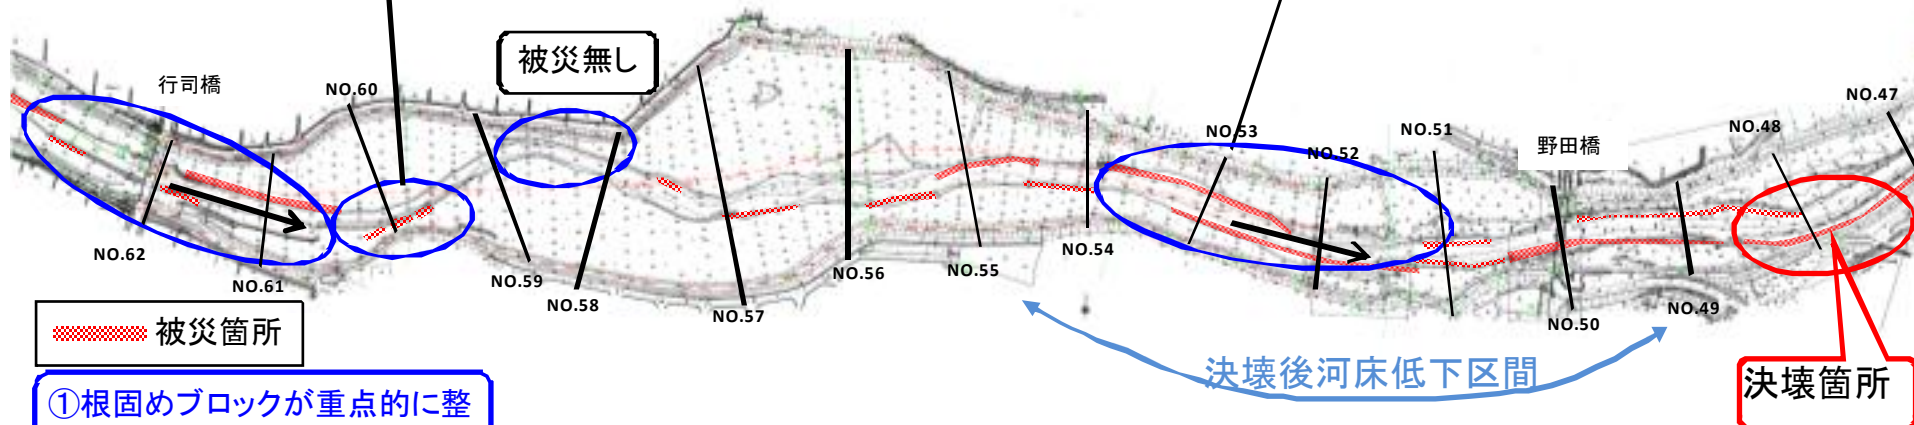
①根固めブロックが重点的に整備されている湾曲部・狭窄部

狭窄部や湾曲部では、根固めブロックや護岸の被災が確認されるも、**高水敷や堤体の侵食が少なく、比較的軽微な被災状況**といえる。根固めブロックが有効に機能したものと見られる。

決壊後河床低下が見られた区間の被災は、決壊の影響により発生した可能性も考えられる
