2-5 洪水流再現解析

2-6 調査・解析結果に基づく侵食破壊に関する考察

3 浸透破壊に関する詳細検討

4 侵食破壊・浸透破壊の可能性 についての考察

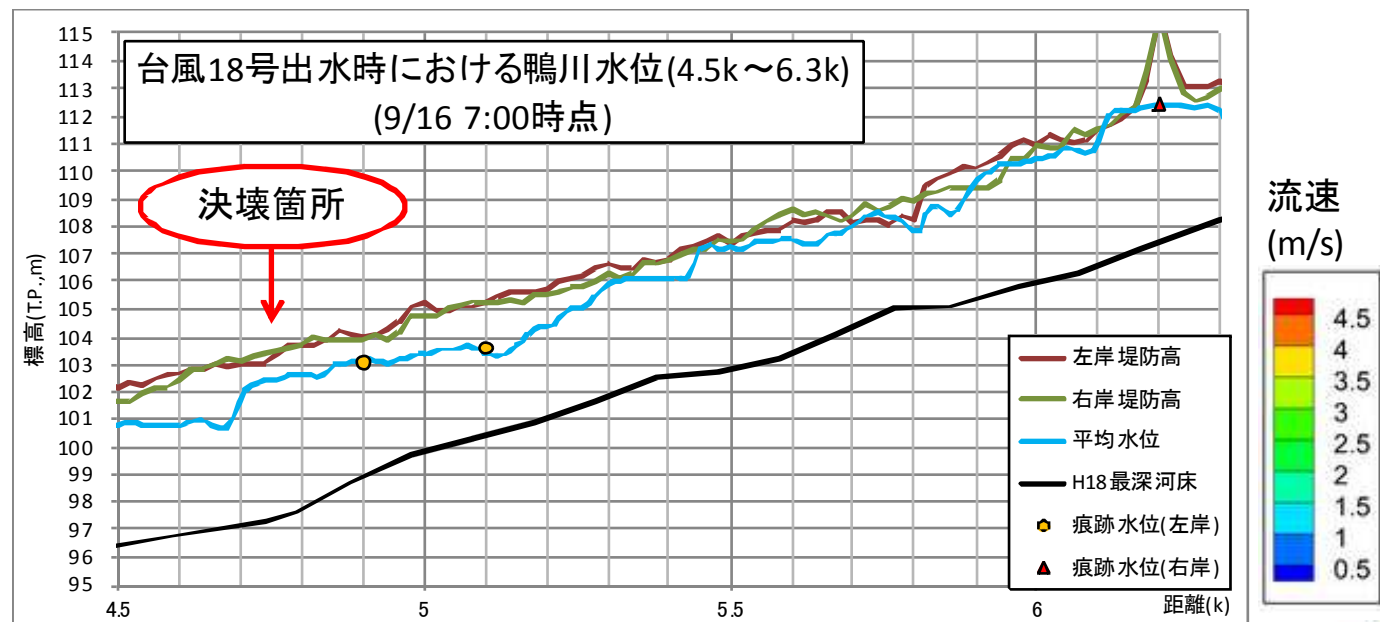
図 鴨川一連区間の流速コンター図
(9/16 7:00時点)

計算水位は痕跡水位と良好に一致しており、解析モデルは平成25年台風18号出水を良好に再現できている。

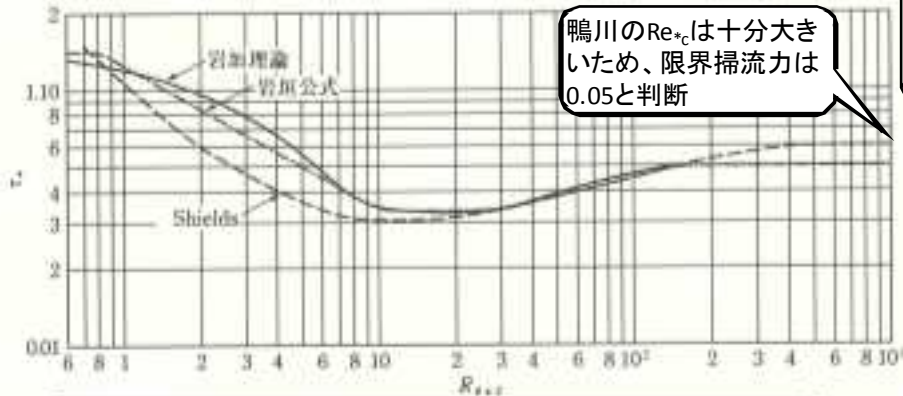
鴨川の Re_{*c} は十分大きいため、限界掃流力は 0.05 と判断

代表粒径が移動するほど大きな掃流力が概ね全区間で働き、大規模な土砂移動が発生していたと考えられる。

一連区間のほぼ全域で限界掃流力 $\tau_{*c} 0.05$ (代表粒径採用) を上回っている。

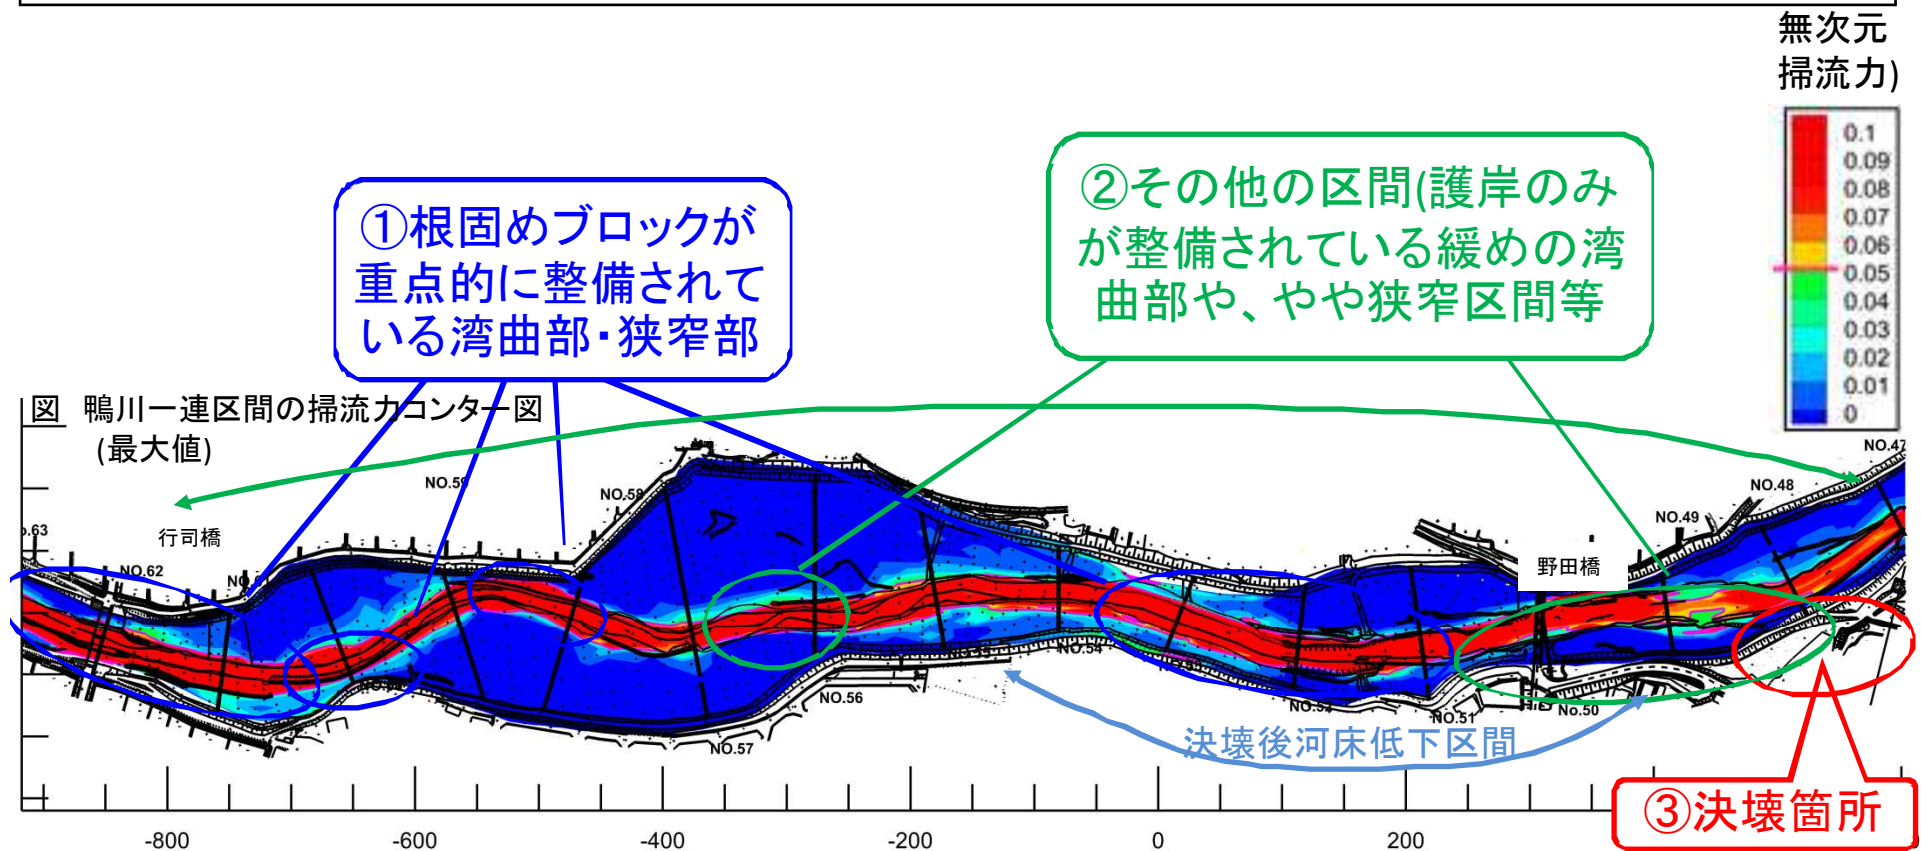
決壊後河床低下が見られた区間の被災は、決壊の影響により発生した可能性も考えられる

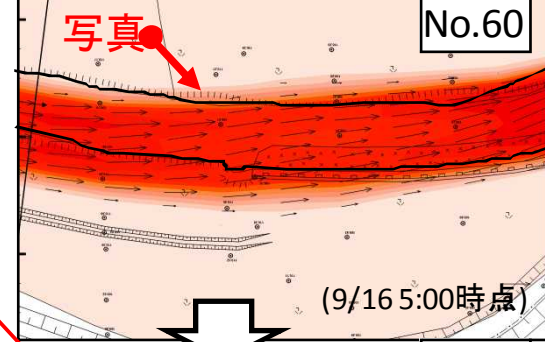
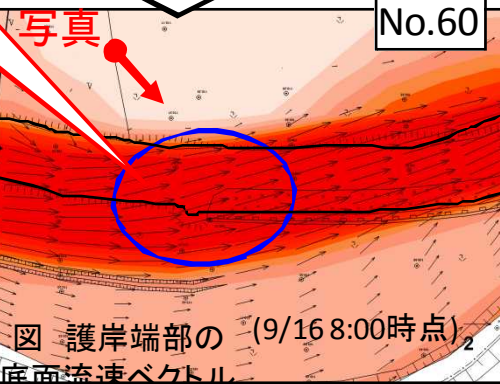
ピーク時周辺で高水敷からの落ち込み流れが護岸端部で発生

出水初期～中期の護岸被災と落ち込み流れで堤体・高水敷が著しく侵食

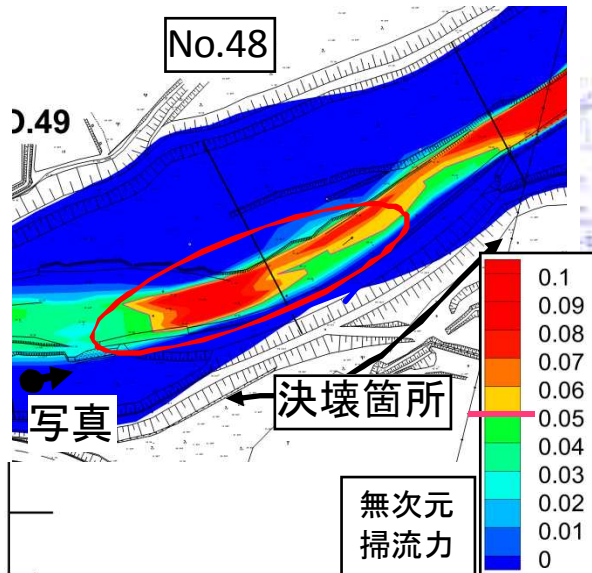
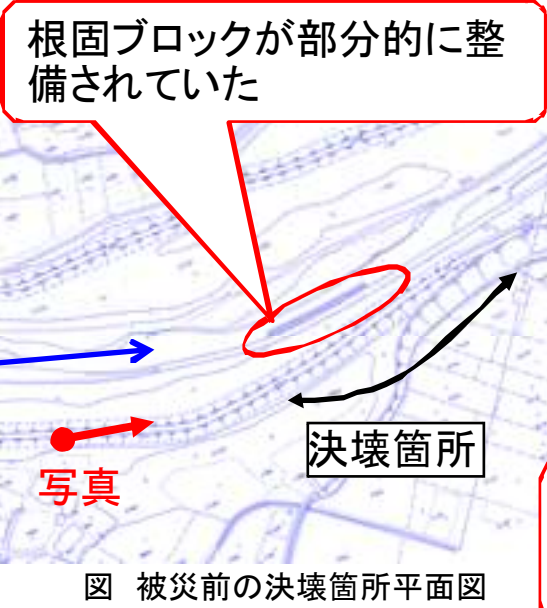
図 被災前の決壊箇所平面図

決壊箇所でも代表粒径の移動限界を上回る大きな掃流力となっている。決壊箇所は、護岸整備が主体であり根固めブロックが部分的に整備されていた。大きな掃流力が長時間働いた場合に河床低下が進行し、護岸のみ整備区間と同様に護岸被災が発生し、堤体・高水敷が侵食された結果堤防決壊に至ったと考えることが可能である。

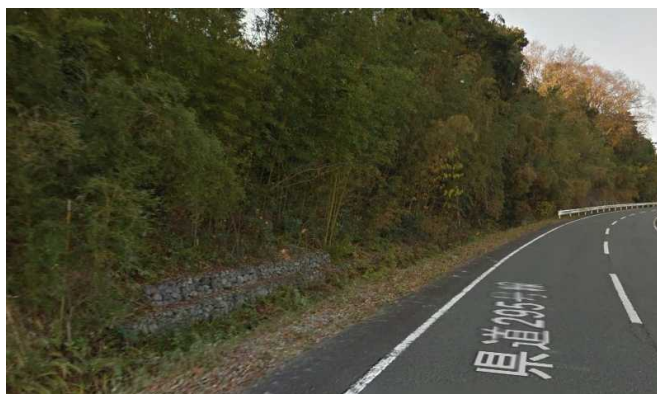
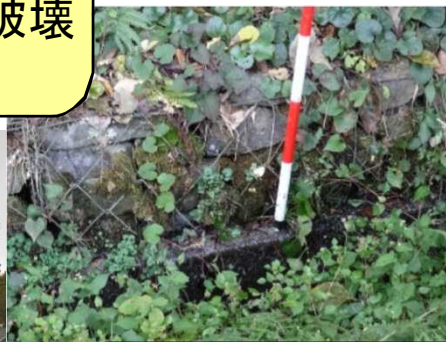
浸透流解析結果(No.54+50m地点左岸 9/16 8:00)

台風18号出水時の外力条件では、既設のカゴマットの効果もありすべり、パイピングともに基準内に収まり破壊には至らない結果。

野田橋上流左岸にはカゴマットが設置されており、常時漏水が確認されている
