旧 RD 最終処分場有害物調査検討委員会資料

二次調査結果

平成24年6月17日

滋 賀 県

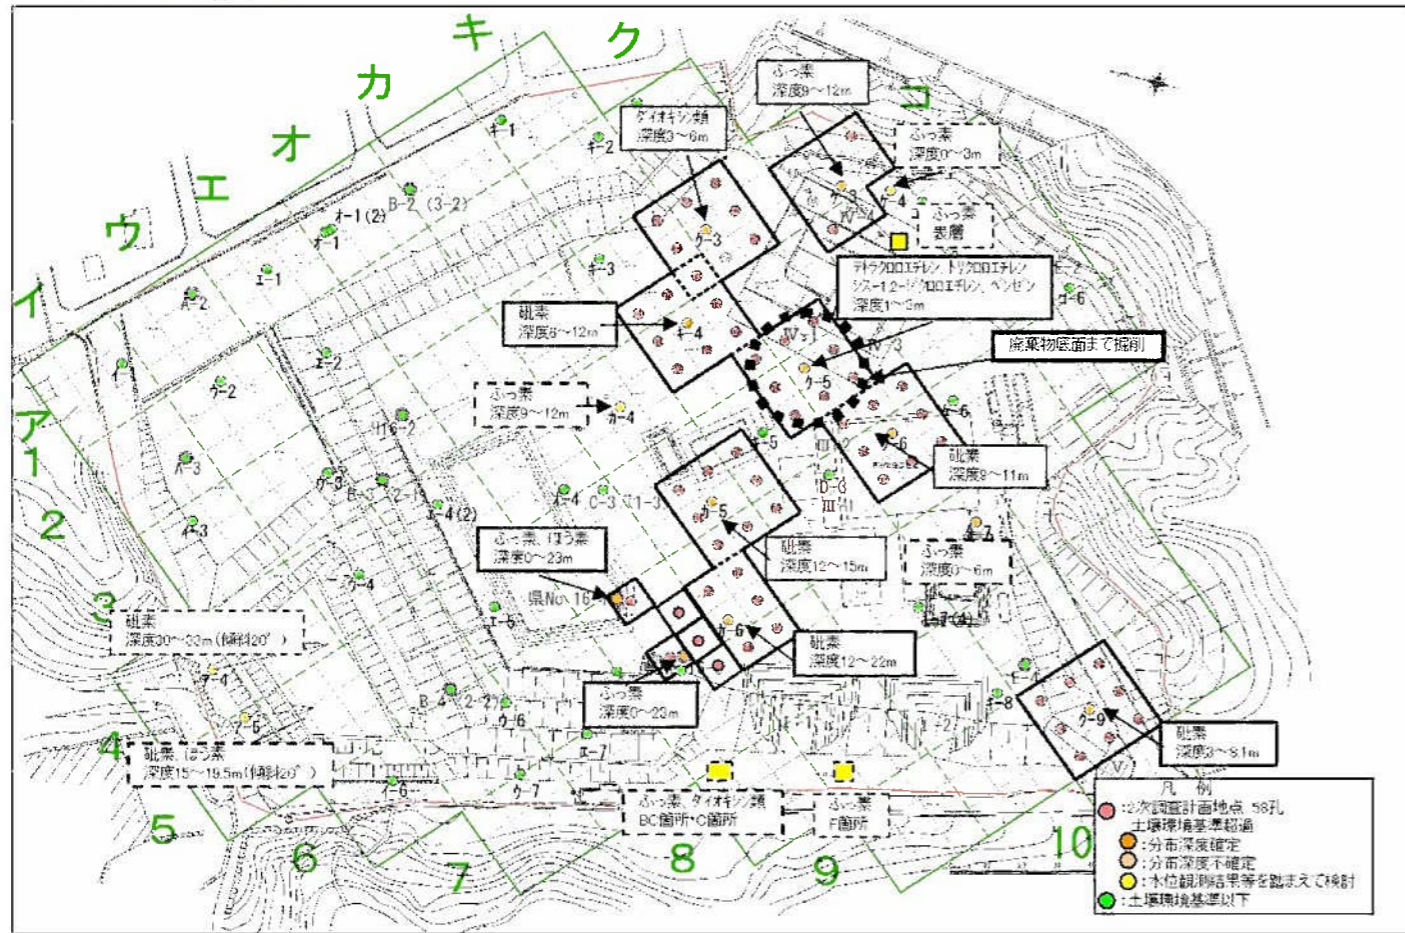
図-1.1.1 ボーリング調査・試掘調査位置図

一次調査で有害物が基準値を超過して確認された調査地点を中心に、その周囲の 10m 調査区画にてボーリング調査を行い、有害物の広がり把握することを目的とする。

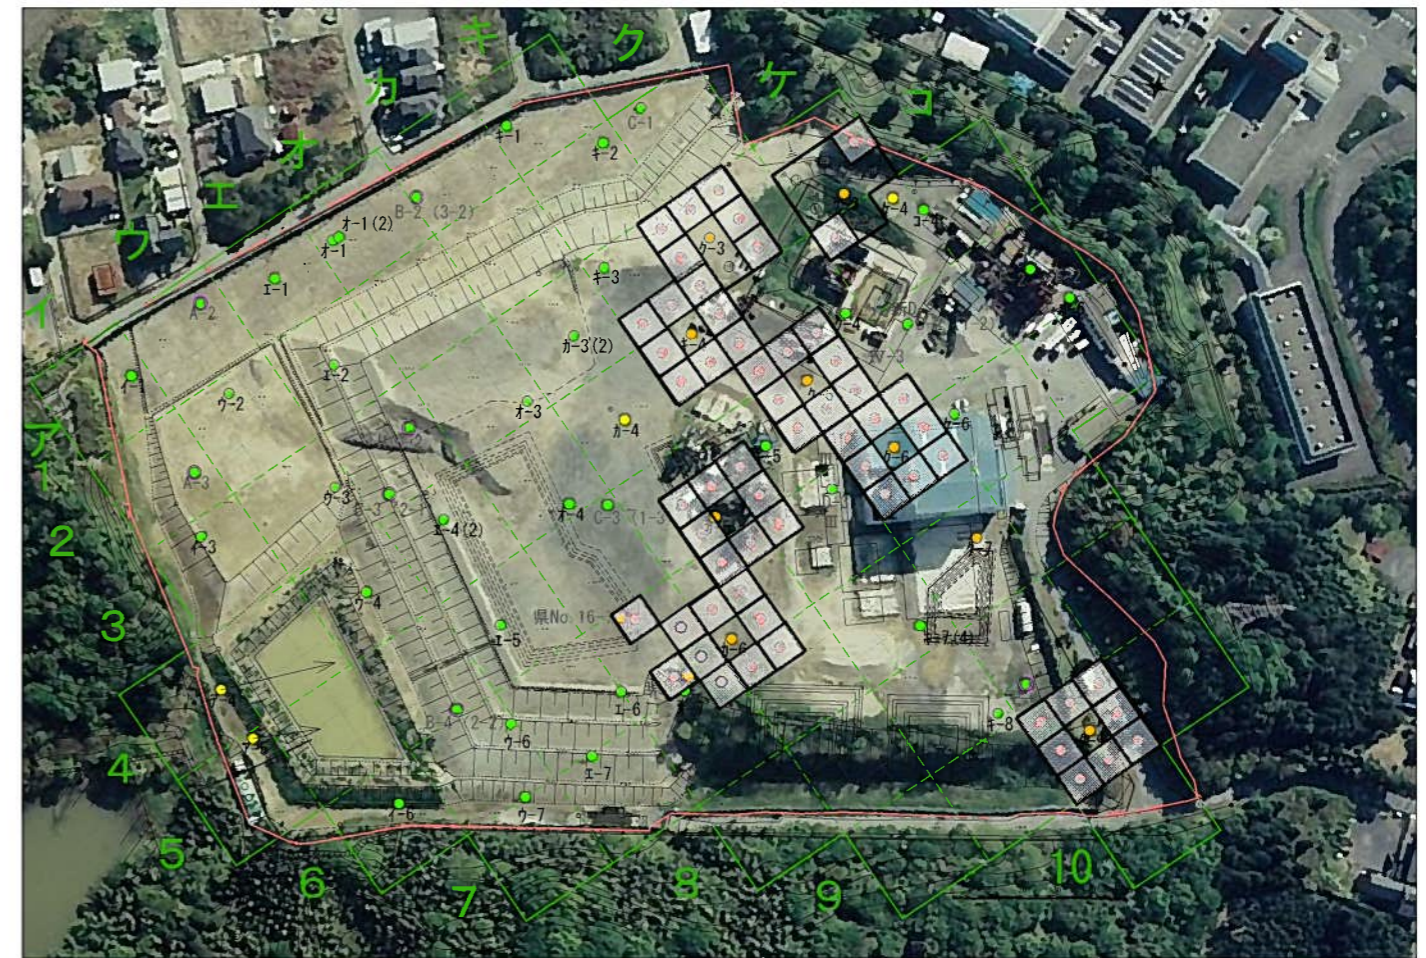
図-1.1.2 ボーリング調査の進捗状況図

ボーリング調査は、4月2日までに二次調査の対象である全 58 調査地点全ての地点が完了した。

完了	58	901.6
掘進中	0	0.0
未着手	0	0.0
計画	58	901.6
	(箇所)	(m)
