高時川の概要について

(高時川濁水問題検討会議資料)
森林保全課・湖北森林整備事務所

スキー場跡地および高時川上流部・各支流における現地調査について

高時川濁水の原因箇所、原因物質の特定に係る調査について

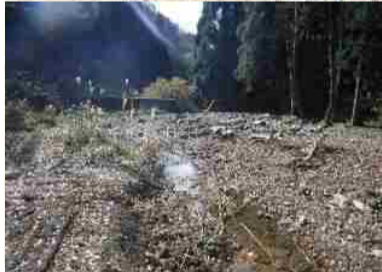
④後谷川 R4.11.10 砂防ダム2基 下流側の砂防ダム堆砂敷は満砂の状況 ダム下流側で山腹の小崩壊を確認
