高浜1号機および2号機の 安全対策および高経年化対策について

2023年12月27日

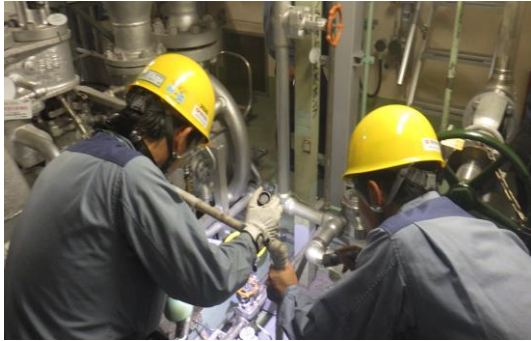
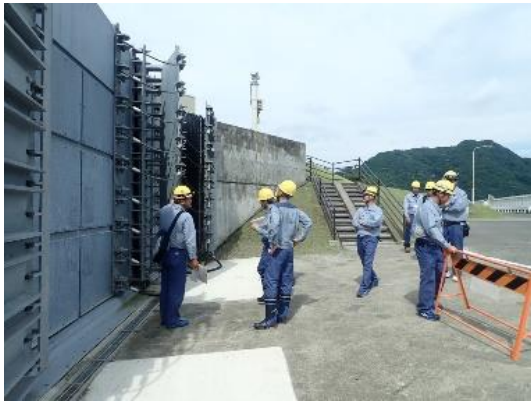
目的	総点検、集中的な安全確認に加え、日頃から原子力発電所に従事している者とは異なる視点やノウハウを取り入れて、不具合や異常の兆候を見つけることを目的として実施		(火力分野の点検状況)

発電所内の設備は現場の清浄度を含めて適切に維持管理されており、技術的に十分な水準の保全が行われているとの講評を頂いた。

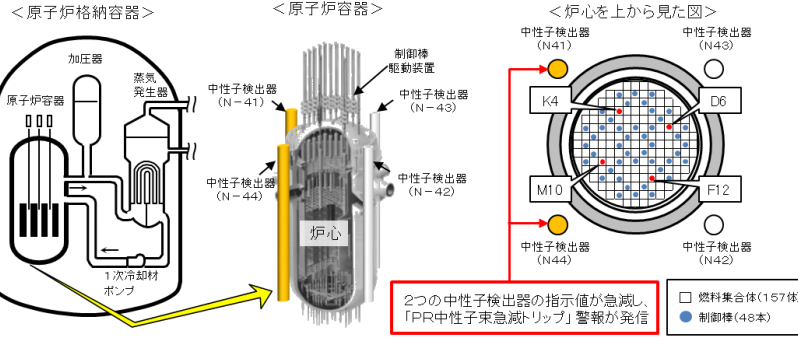
事象概要

- ・事象発生前後のプラントパラメータ、中性子検出器等の設備の健全性、運転操作等の調査を実施した結果、異常はありませんでした。
- ・制御棒が実際に挿入されたことにより、検出器の指示値が大きく低下し、警報発信に至った可能性があると推定したことから、制御棒駆動装置の詳細点検を行いました。

警報発信は、制御棒駆動装置の電気的な故障による制御棒の挿入が原因と考え、制御棒駆動装置制御盤から制御棒駆動部(コイル)までの点検を実施。

- ・3本の制御棒(D6、M10、K4)の原子炉格納容器貫通部の端子箱(原子炉格納容器外側)から貫通部の端子箱(原子炉格納容器内側)までの電路について、電流低下が認められた電気ケーブルを介さず、予備用として敷設されている他の原子炉格納容器貫通部のルートに変更しました。
- ・今回の事象を踏まえ、原子炉格納容器貫通部のケーブルに関する点検・保守方法や、ケーブル敷設時の注意事項を社内マニュアルに反映しました。

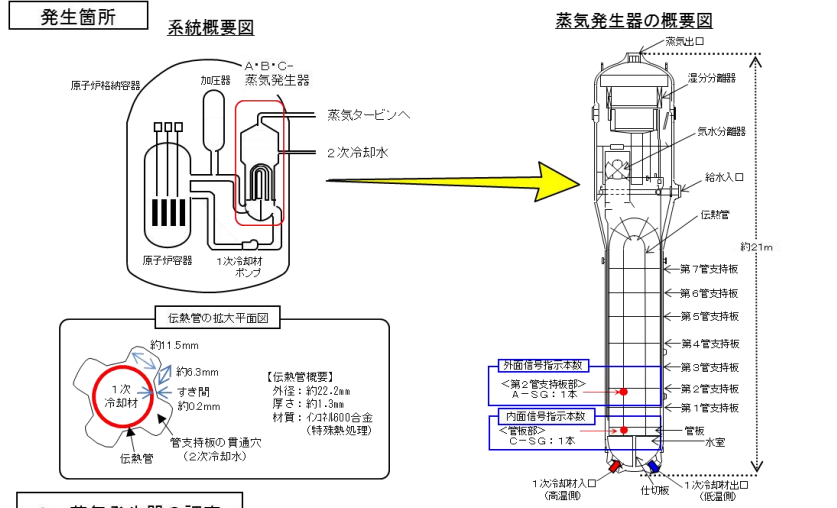
外面からの信号指示が認められた伝熱管の調査

原因は、蒸気発生器製造時に伝熱管内面のローラ拡管の際に生じた引張り残留応力と運転時の内圧および温度環境が相まって生じる応力腐食割れ(既往知見)であると推定。

<今後の対応>
 今後も毎定期検査時に蒸気発生器器内のスケールを調査するとともに、長期的な信頼性を確保するという観点から、予防保全策として第28回定期検査において蒸気発生器の取替えを計画。

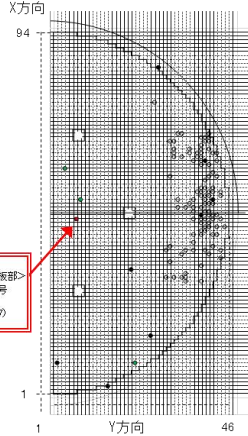
A-蒸気発生器 (高温側) 上部から見た伝熱管位置を示す図

A-蒸気発生器の調査
