いろいろなケースの施工トラブル

谷村 順一郎¹・林 奈央²

¹南部土木事務所 道路計画課

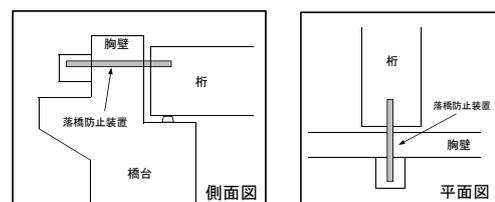
図-1 落橋防止装置の図

落橋防止装置は図-1に示す通り、大地震時などの予期できない大きな力が加わった時でも、上部構造の落下を防止できるように設けるものであり、本現場では上部構造（桁）と下部構造（胸壁）を連結する構造としてPC鋼材を採用している。
