# 近江大橋の概要

# 橋梁点検で見つかった状況①

## 近江大橋の維持管理の状況について

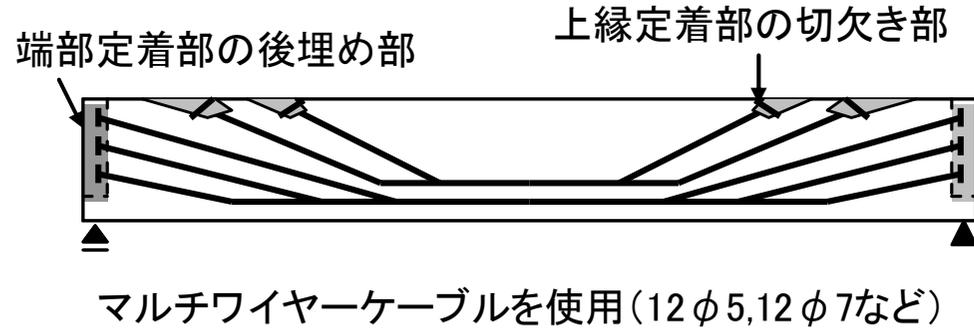
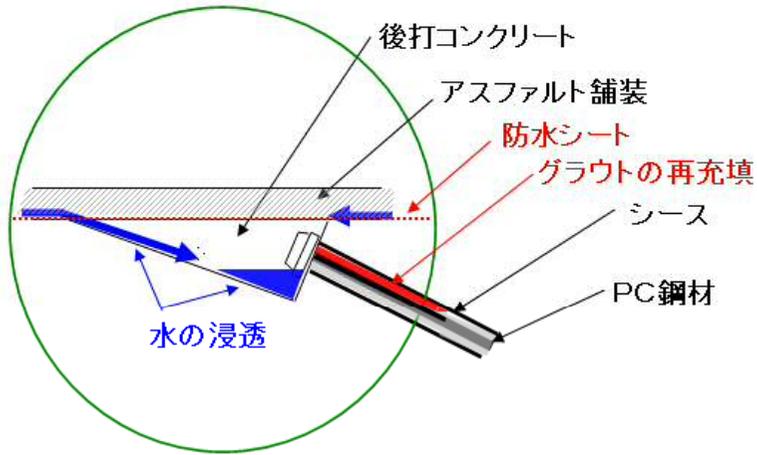
上縁定着部詳細図

【1993年以前】

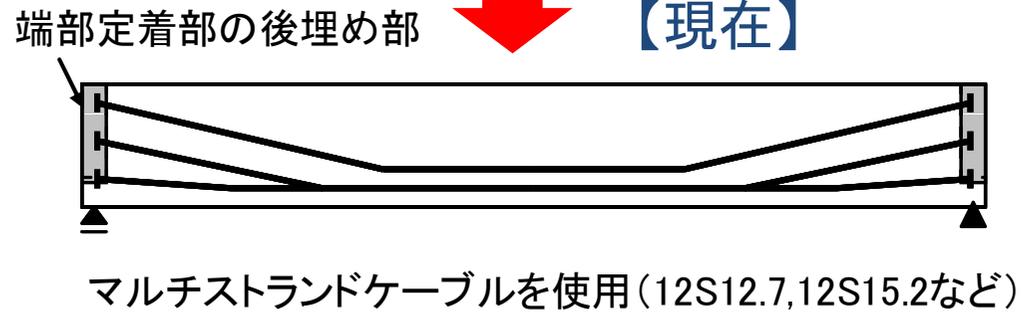
上縁定着部

【現在】

資料6 近江大橋の補修履歴	(明細を表示)
	橋梁点検で見つかった状況	旧橋は、大型車対応工事の際に発見された。 新橋は、橋梁点検車により調査を行った結果を示す。 PC鋼材の腐食。昭和40年代架設の橋によくみられる現象。当時の技術の限界であり施工不良では無い。 支承の腐食・変形 主桁のクラック・遊離石灰等 床版の浮き・遊離石灰

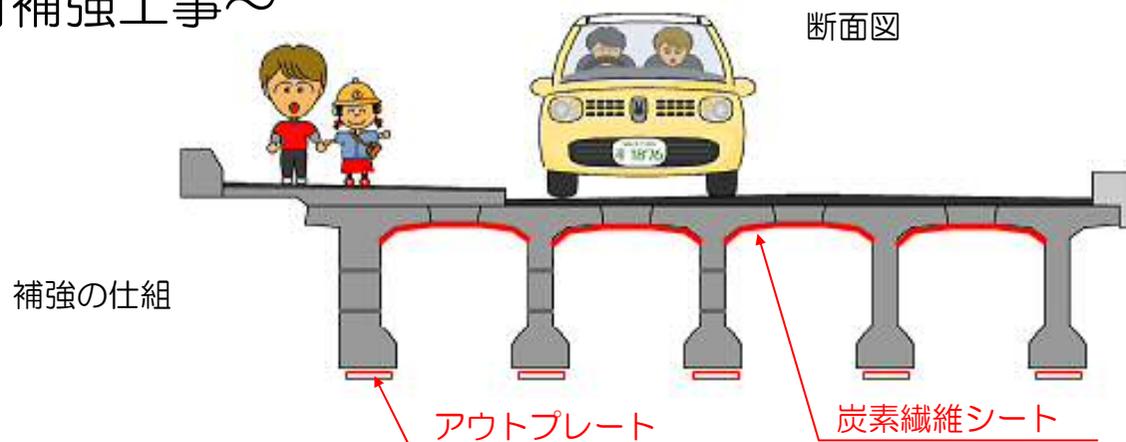
◆PC鋼材が劣化すると引っ張り力が落ちます。  
そこで、炭素繊維シートやアウトプレートを貼って補強します。

<p>当面の対応</p>	<p>主桁・横桁の応力減少の対策工事として、炭素繊維シート・アウトブレート・グラウト再注入を行った。</p> <p>これらの対策工事に約1.1億円、大型車対応に約4.2億円を要した。</p>
	<p>当面の対応</p>	<p>防水対策を第4期工事として実施する。</p> <p>H24年～H25年にかけての防水対策工事の紹介</p> <p>劣化した部材の修繕を計画的に行い、健全度を保つ必要がある。</p>
	<p>今後の維持管理に関する課題</p>	<p>(1)維持管理計画の策定、(2)定期的な橋梁点検の実施、(3)維持管理に要する予算の確保が課題となる。</p> <p>可能な限り予防保全に努めてきたが、引き続き可能な限り予防保全に努める。</p> <p>橋梁の加齢は進行、対策費・資金の捻出をどうするのか。</p> <p>劣化の進行が急激になる時期を迎える。</p> <p>できる限り長く、安全・快適に使い続けるには、定期的な橋梁点検を行い、修繕を行うことが重要。</p> <p>今回は、今後の維持管理の内容と費用について、説明する。</p>
