5 浸透破壊に関する詳細検討

6 鴨川決壊要因まとめ

7 復旧方法について

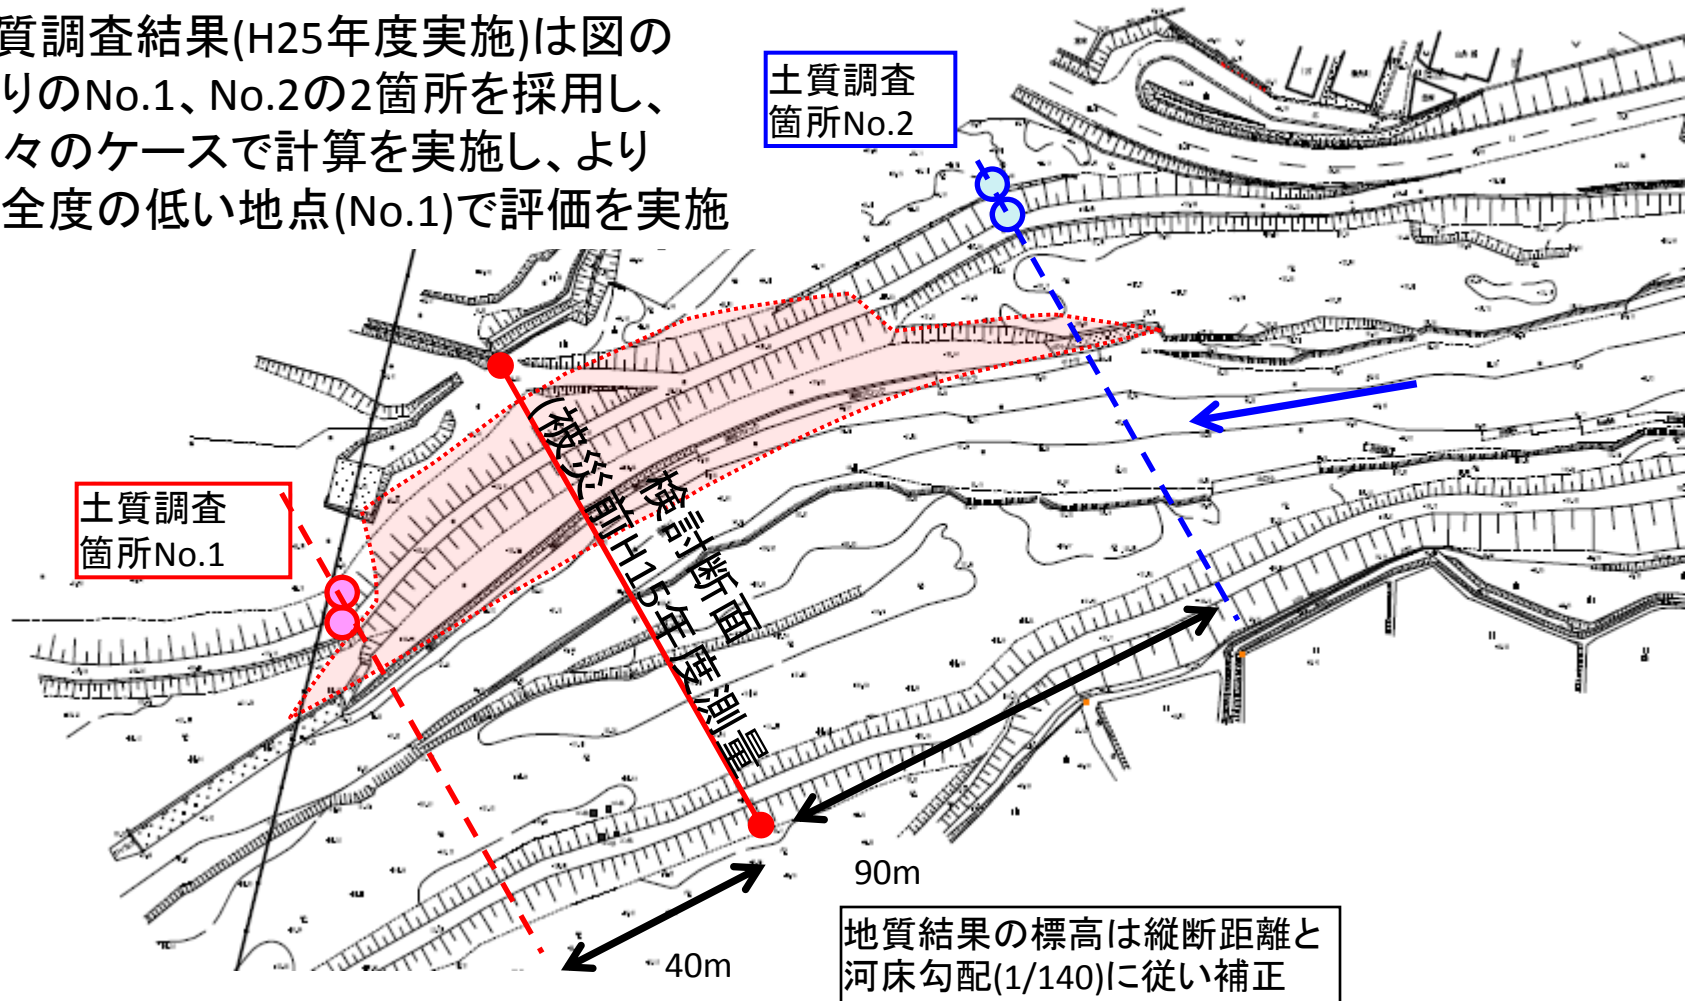
決壊箇所の上流でボーリング調査を実施

断面は決壊時の再現を目的とするため被災前のものを採用(H15年度測量)

- 地質調査結果(H25年度実施)は図の通りのNo.1、No.2の2箇所を採用し、各々のケースで計算を実施し、より安全度の低い地点(No.1)で評価を実施

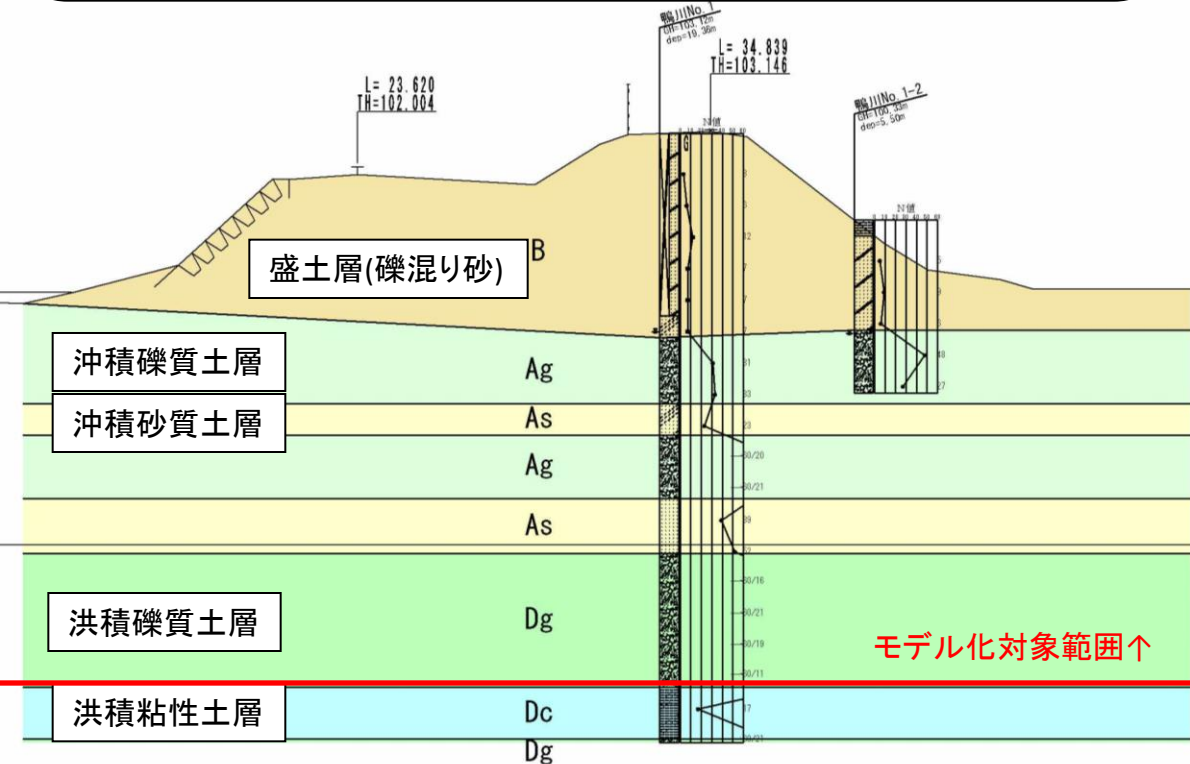
鴨川No. 1
 GH=103.146m
 dep=19.35m

堤防は礫混り砂主体の盛土層で一部に粘性土が分布。
 N値はほとんどが10までで緩い相対密度の地層。
 沖積層は砂質土と礫質土の互層。N値はほとんどが30
 以上のよく締まった地層。
 砂質土・礫質土とも下部になるに従ってN値が大きくなる
 傾向。

表 5.1.1(1) 鴨川 No.1 地点の地盤の地層区分表

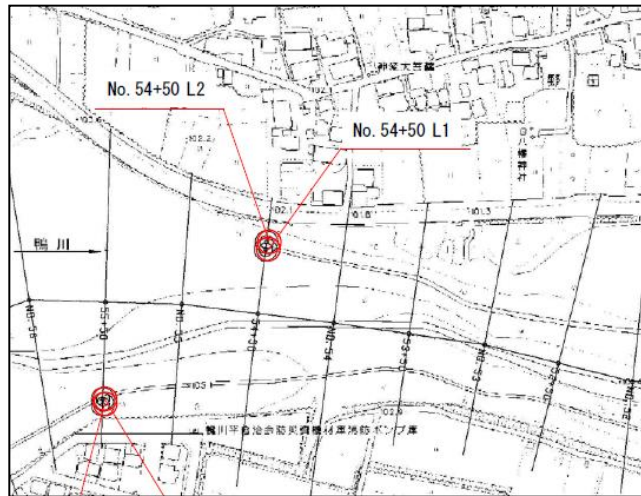
図 対象地点位置(No.54+50m)

野田橋上流左岸地点の解析条件を設定した。

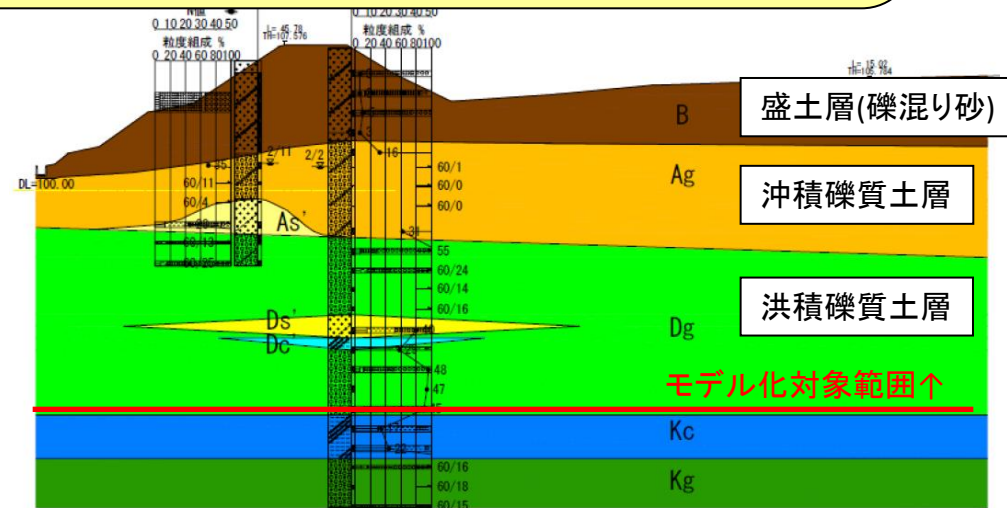
表 土質定数(No.54+50m) 図 地質調査結果(No.54+50m)

堤体の c, ϕ は三軸圧縮試験結果を採用

基礎地盤の ϕ はN値を基に道路橋下部構造設計指針による推測式※を参考に設定。

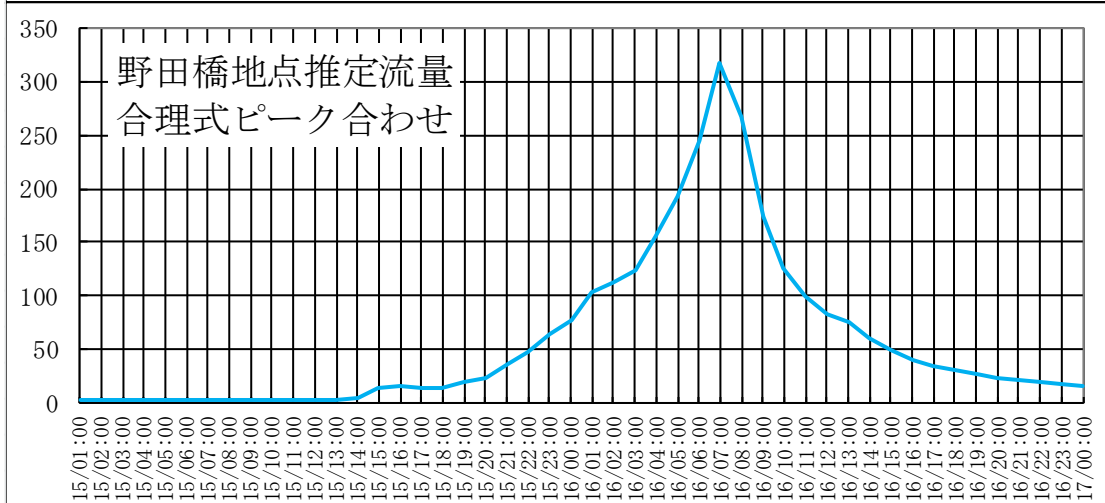
図 貯留関数法による平成25年台風18号出水時流量再現結果

水位波形を貯留関数法により再現し設定。
ピーク流量は合理式と整合。痕跡水位と良好に一致。

ピーク流量が合理式算出結果と整合するようにKを中心に調整。

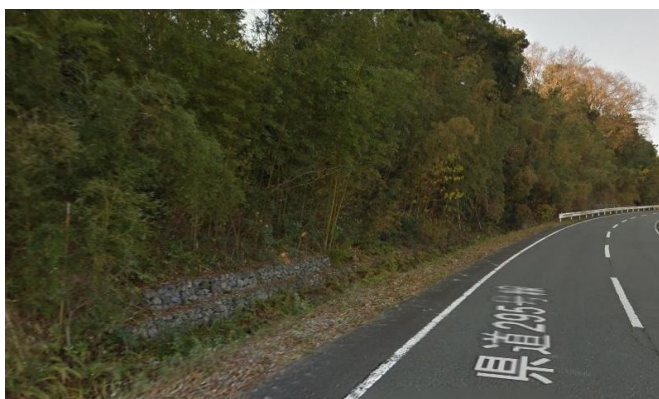
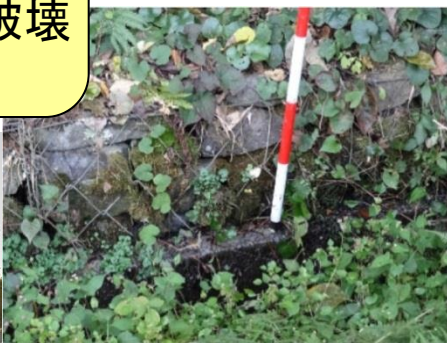
浸透流解析結果(No.54+50m地点左岸 9/16 8:00)

台風18号出水時の外力条件では、既設のカゴマットの効果もありすべり、パイピングともに基準内に収まり破壊には至らない結果。

野田橋上流左岸にはカゴマットが設置されており、常時漏水が確認されている

以前より漏水の指摘があった地点であるが、台風18号出水時に特筆すべき変状は報告されていない※。

台風18号出水時の外力を用いた浸透流解析結果からは、すべり破壊、パイピング破壊に対する安全性は維持される結果となった。
