今後の堤防管理に関する技術検討会 第3回検討会資料

今後の堤防管理の課題について

2014年7月22日

滋賀県 土木交通部 流域政策局

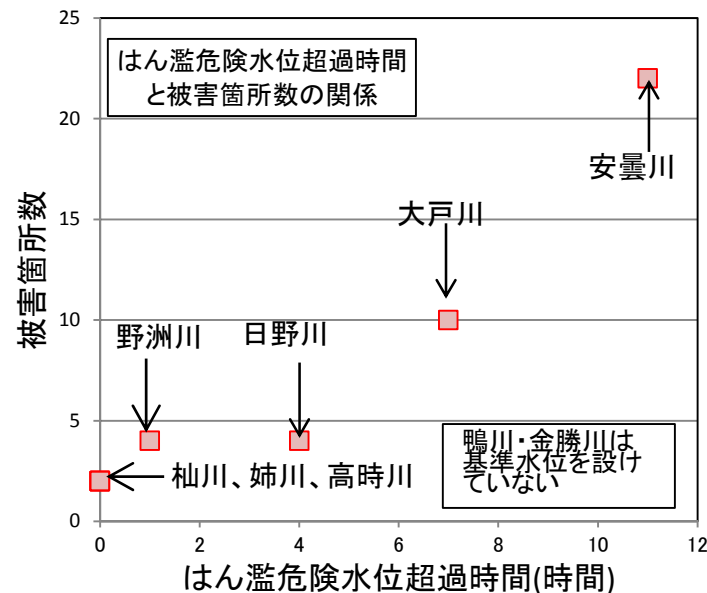
表 各水位継続時間と河川被害状況

- ①水位継続時間と河川施設被害の関係を整理 → 被害数の多い河川で高水位が継続
- ②高水位継続が原因となる堤防裏法崩落数を整理 → 高水位継続河川で堤防裏法崩落被害が発生

ただし、河川施設(堤防や護岸等)全般に関しては、大部分が流速(侵食・洗掘)による被害(全県の被害数約200件に対して高水位継続に起因する浸透破壊や越水による被害数は限定的)

地点		水位観測地点の改修状況	はん濫注意水位時間	はん濫危険水位時間	河川被害状況箇所	堤防裏法被害箇所
鴨川	鴨川橋	改修済	8	-	11	0
金勝川	目川	未改修	2	-	7	0
安曇川	常安橋	未改修	22	11	22	3
日野川	安吉橋	未改修	11	4	4	2
大戸川	綾井橋	未改修	18	7	10	0
野洲川	水口橋	未改修	3	1	4	0
杉川	北杉橋	改修済	5	0	2	0
姉川	難波橋	未改修	9	0	2	0
高時川	川合	未改修	2	0	2	0

図 高水位継続時間と被害状況の関係 ※金勝川は7時から欠測

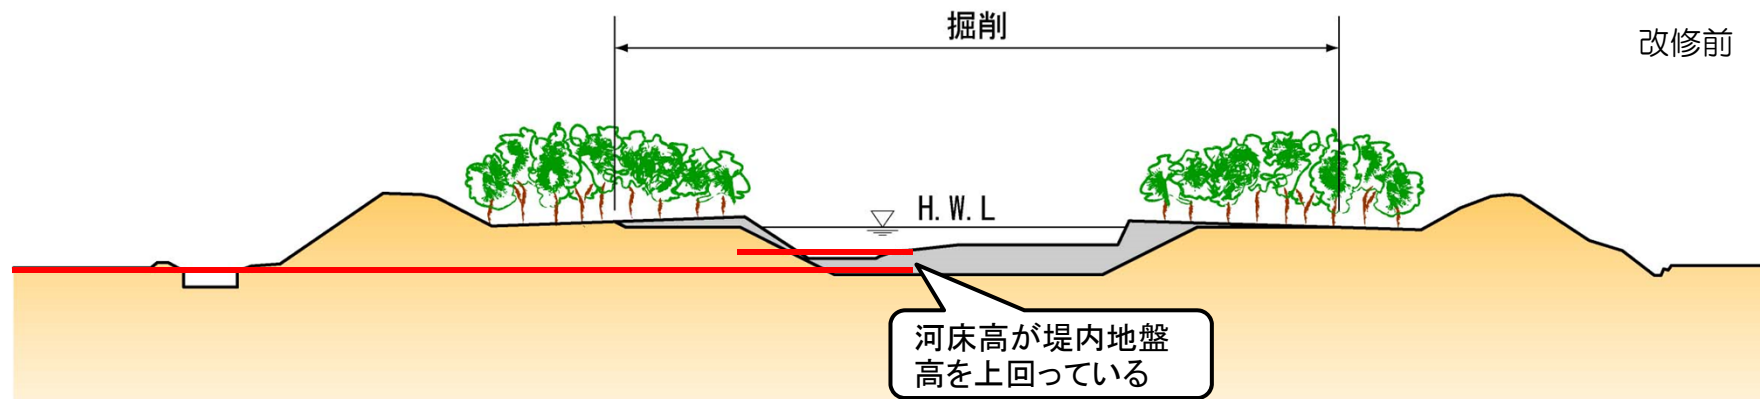
鴨川計画断面図

また、決壊に至った鴨川・金勝川に関しては天井川である点も共通している。

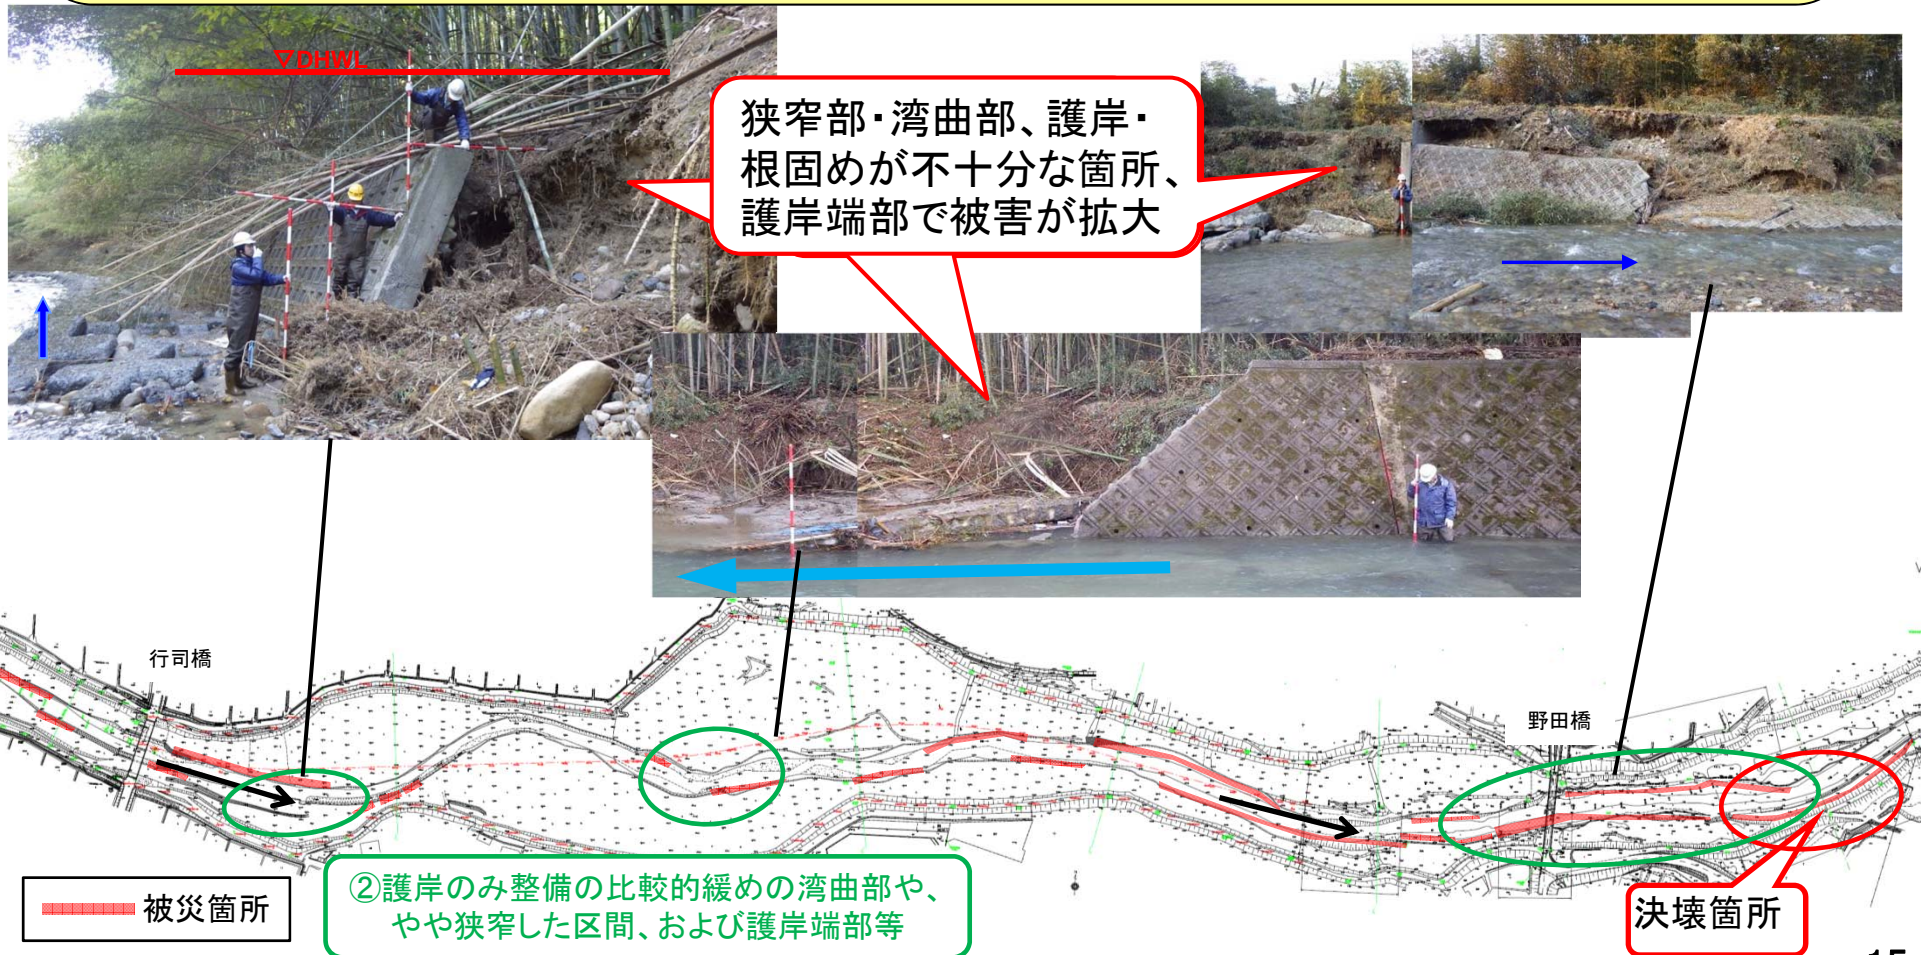
侵食に関しては以下の課題がある。

- ・掃流力が高い狭窄部・湾曲部での耐侵食性の向上。
- ・出水時最大洗掘深を考慮した護岸根入れの確保。
- ・護岸・根固めブロックの端部位置の決定。

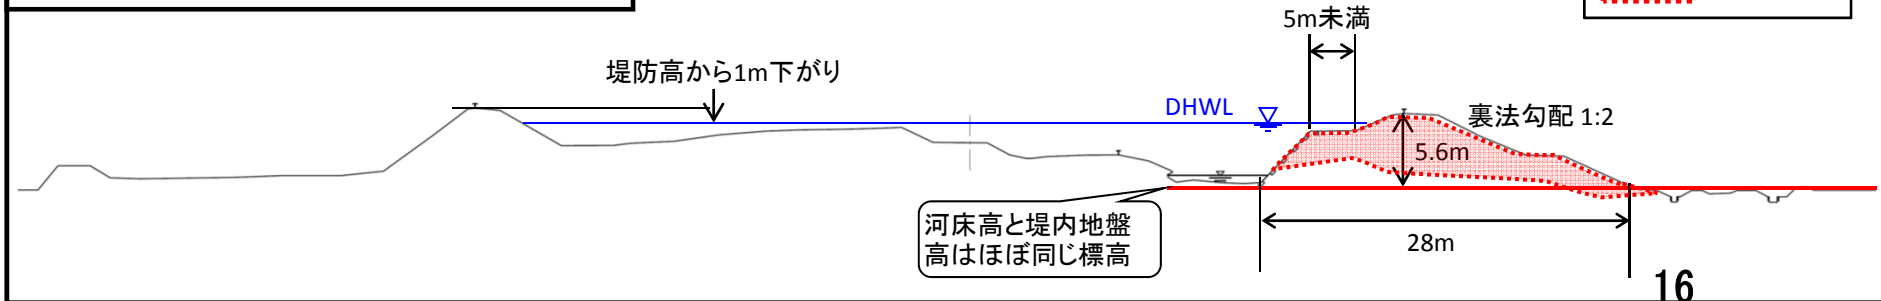
No.47+80m周辺(決壊箇所:被災前)

堤防の浸透に対する安全性が低い地点の耐浸透性の向上。

一連区間は未改修区間で河床勾配は概ね1/140

堤防安全性の観点で比較評価した時、一連区間で相対的に安全度が低いと見られる項目

測点	堤防高さ	堤防天端幅	堤防幅	裏法勾配	高水敷幅	平面形状	河床高	河岸	被災
No. 47+80 付近 (決壊箇所)	5.6m	3.4m	28.0m	1:2.0	5m未満	・低水路が右岸側寄り ・右岸側で堤防法線・低水路法線ともに湾曲	堤内地盤高より少し高い天井川	低水護岸有り	決壊
No. 53+60 付近	(左)5.0m (右)4.0m	(左)4.0m (右)3.8m	(左)14.6m (右)14.6m	(左)1:1.5 (右)1:2.0	20m前後	・低水路は河道の中心 ・やや狭窄部となる直線河道	左岸側堤内地盤高とほぼ同じ標高	低水護岸無し 河床低下有り	右岸側岸侵食
No. 58+60 付近	1.4m	2.2m	17.0m	1:1.0	5m前後	・低水路は左岸側寄り ・湾曲部外岸だが、堤防法線上は湾曲部内岸	堤内地盤高の方が約2m高い	低水護岸有り	なし
No. 62+40 付近	2.6m	1.2m	7.5m	(左)1:2.0 (右)1:1.0	10m前後	・低水路は河道の中心 ・狭窄部となる直線河道	堤内地盤高の方が約3m高い	低水護岸無し 河床低下有り	右岸側岸侵食

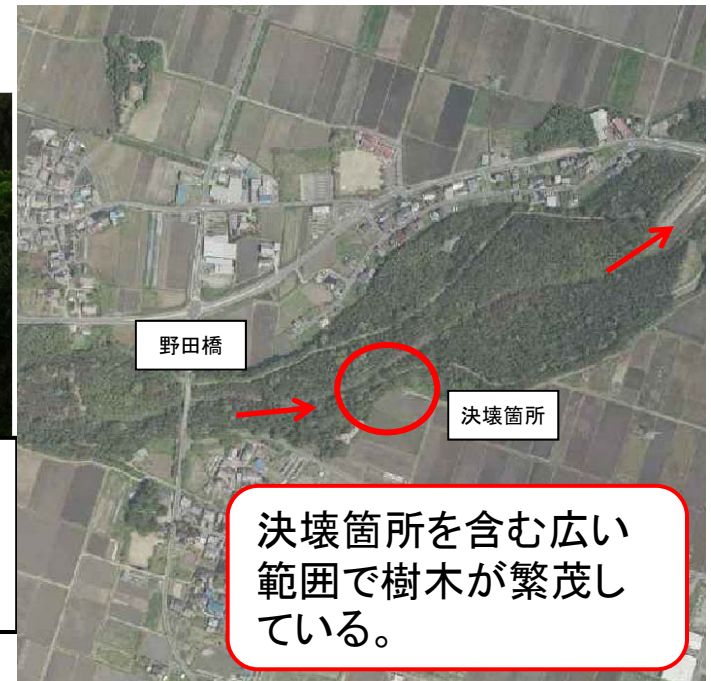
図 決壊箇所周辺の航空写真(決壊前:2010/5/2)
 (国土地理院公開資料)

堤防の維持管理に関する課題(第1回・第2回検討会で提示・議論):
 直営の巡視点検として年1回(H25年度は5月)点検を行っているが、樹木繁茂により河道内の適切な状況把握が可能な管理用通路が一部確保できておらず、**決壊箇所**の堤防・護岸の状況について詳細には把握できていなかった。

管理用通路の確保

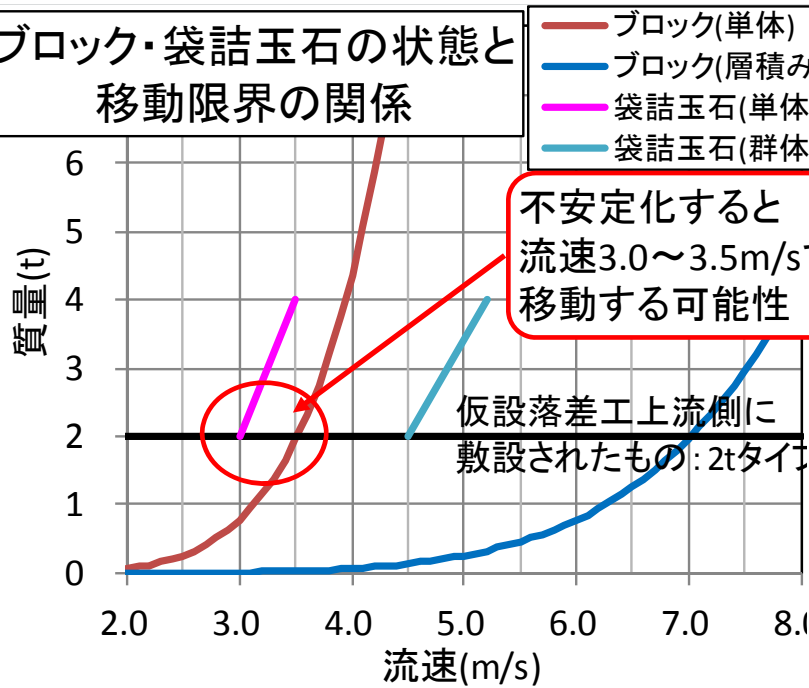
ブロック・袋詰玉石の状態と移動限界の関係

局所的な河床洗掘により護床ブロック設置区間の上流端では、護床ブロックは不安定化しやすい。上流端の護床ブロックが不安定化し流失すると下流側の護床ブロックも次々と不安定化し流失していく。結果として一連の護床ブロックが全て流失してしまう危険性がある。

ブロック移動限界: 護岸の力学設計法に基づき算出
袋詰玉石: メーカー公表値(参考)

護床ブロック設置上流端部の安定化。
