### 3-1 土砂収支調査

## 3-2 護岸調査

## 4 現時点の情報に基づく 決壊シナリオに関する考察

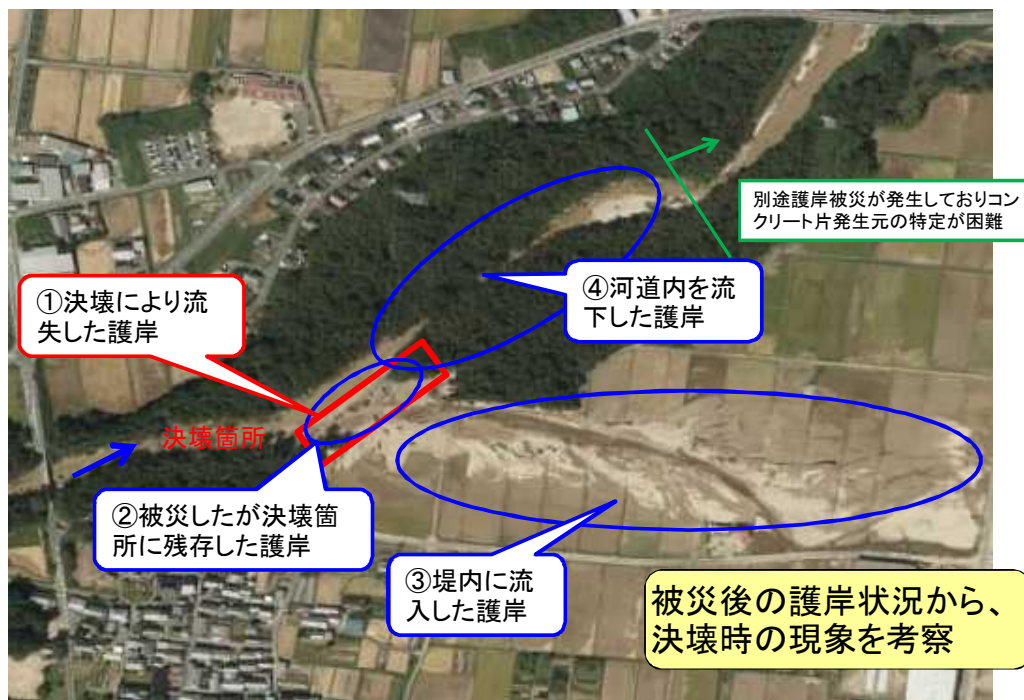
以下の護岸を量的に概略把握し比較評価することで、決壊発生時の現象の考察を行った。

- ①決壊により流失した護岸(決壊箇所の被災前後の変状から算出)
- ②決壊箇所に残存が確認された護岸(現地確認)
- ③堤内への流入が確認された護岸(現地確認)
- ④河道内(下流)の流下が確認された護岸(現地確認)

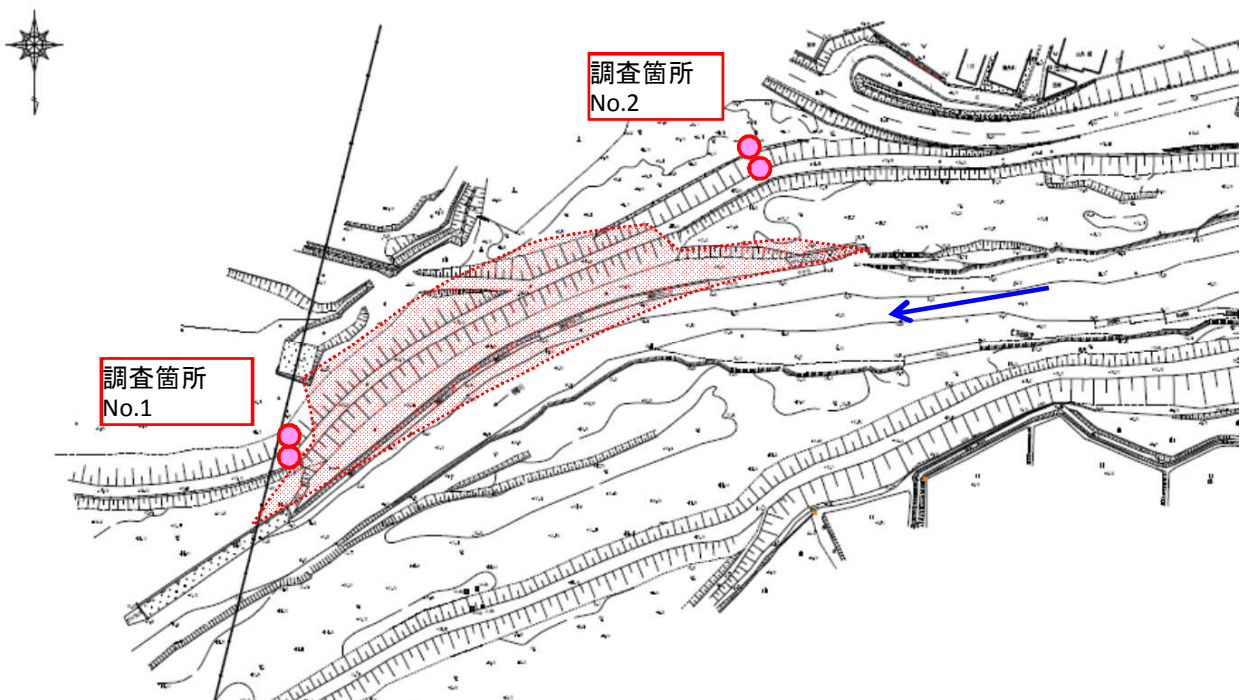
決壊箇所の上流でボーリング調査を実施
