## 1. 生活環境保全上の支障の整理

〔第8回対策委員会〕

平成19年 11月

滋賀県琵琶湖環境部最終処分場特別対策室

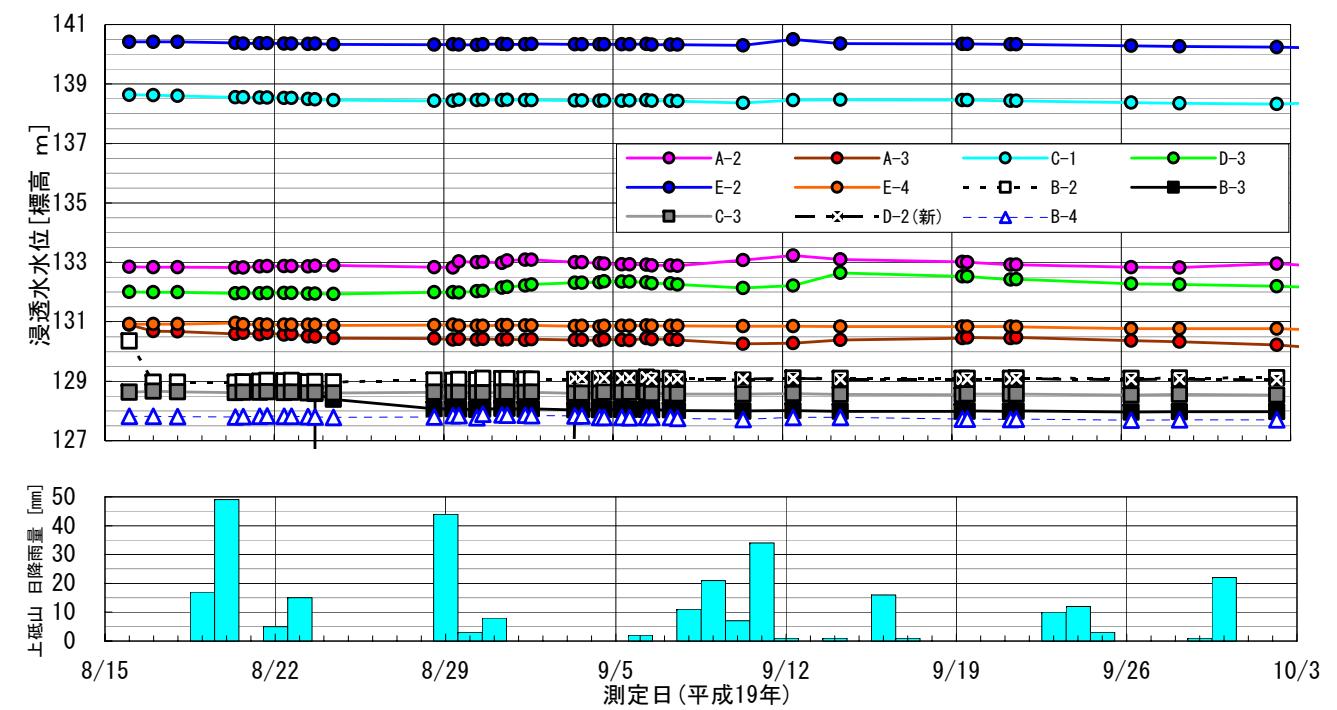
図1.4.3 浸透水位とKs2帯水層等の地下水位の経時変化図

この漏水の現象を裏付けるように、浸透水位の等高線（7図1.4.1）は、最終処分場南西部で低く、浸透水の水位変動にも漏水の現象を示唆する結果が現れている。

2つの測定結果からは、降雨等があっても1日を経ずにすぐ回復してしまうことと、季節変動はあるが中短期的には大きな水位変動が無いことがわかり、浸透水は漏水している可能性がある。
