## 2. 生活環境保全上の支障の整理

### 〔第5回専門部会〕

平成19年 10月

滋賀県琵琶湖環境部最終処分場特別対策室

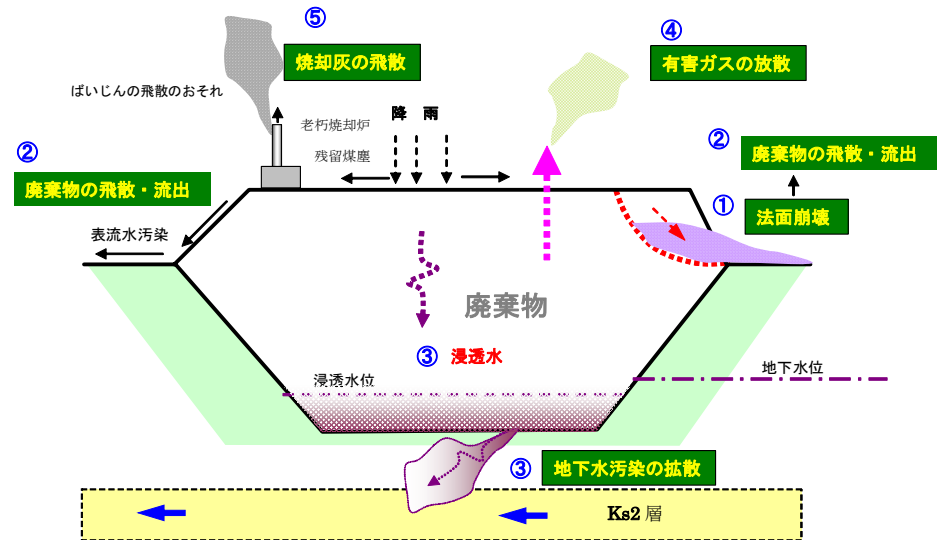
図 1.1.1 RD 処分場で発生する支障のおそれ概要図

左記に示す「生活環境保全上の支障」は、既往調査結果に基づき、RD 最終処分場を原因として現に生じている支障、または生ずるおそれのある支障を整理したものであるが、次節以降に、追加調査結果を踏まえた支障について整理する。

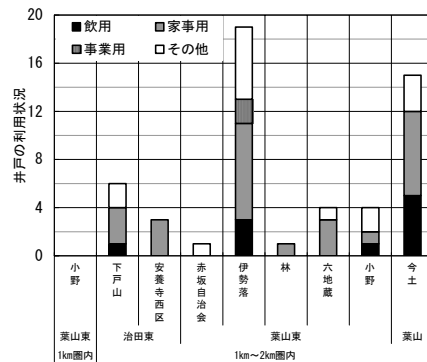
図1.4.5 井戸利用の集計結果(平成13年7月時点)

これら井戸の利用目的について地区毎に集計した結果を図1.4.5に示すが、飲用19%、家事用49%、事業用4%、その他28%の内訳となっている。ただし、アンケート調査の対象となった全ての井戸の利用者には、平成13年7月に栗東市より飲用には用いない旨、指導を行っており、以降の日常的な飲用としての利用はないと考えられる。

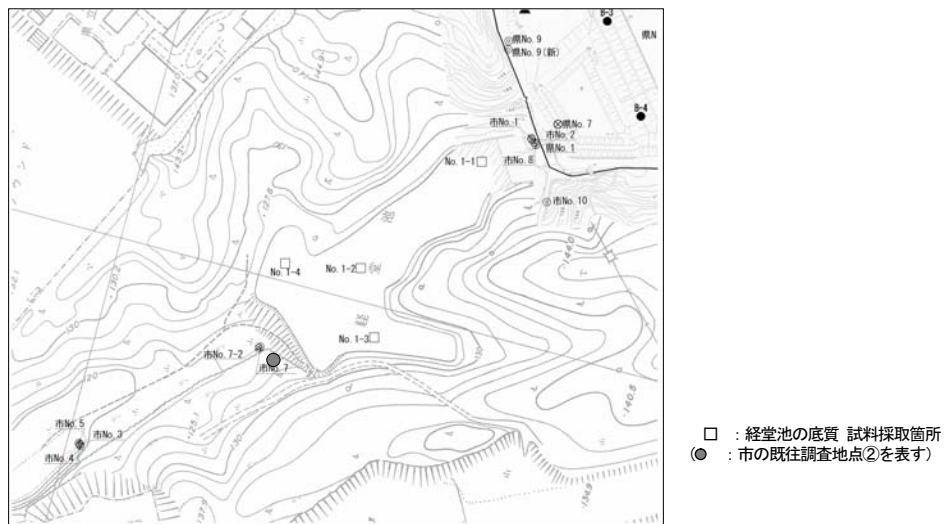
図2.3.1 経堂池底質の採取位置図

現状では、経堂池の底質にRD最終処分場を原因とする影響は認められず、生活環境保全上の支障は生じていないと判断される。
