旧アール・ディエンジニアリング最終処分場に係る特定支障除去等事業の進捗状況について

令和2年3月17日

特定支障除去等事業の概要

二次対策工事の概要(平成25年12月～令和3年3月)

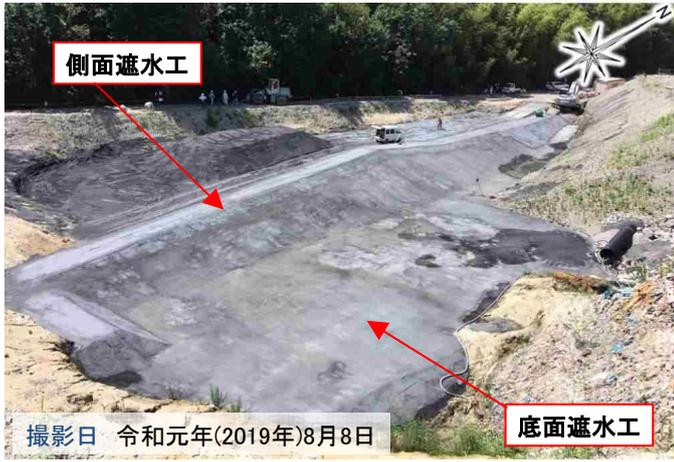
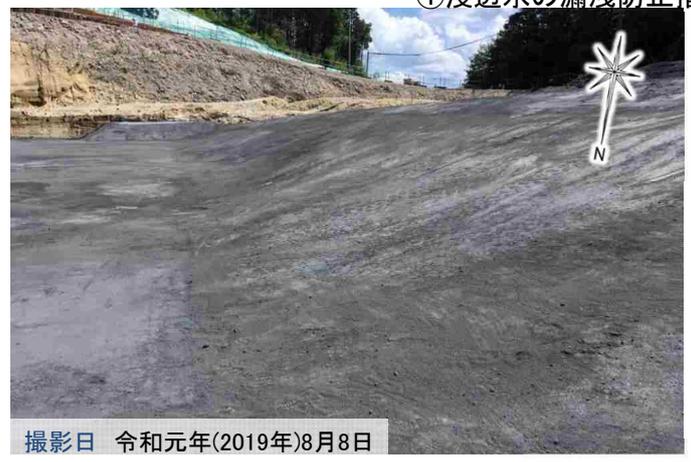
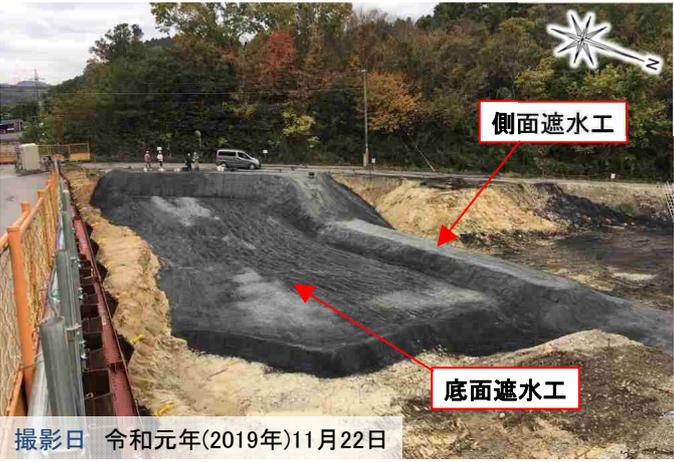
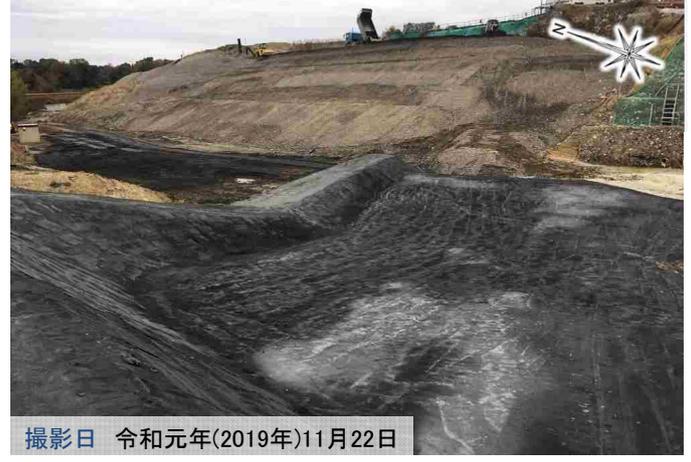
底面・側面遮水工の施工状況

- 写真 ① 施工状況(R1.7下旬～8月上旬)
② セメント改良土の転圧状況

・ 現場密度試験により締固め度を測定(底面遮水工)

⇒ 管理基準値90%以上に対して **97%**

・ 透水試験により透水係数を測定

⇒ 基準値 $1.0 \times 10^{-6} \text{cm/s}$ 以下に対して

底面遮水工: $3.2 \times 10^{-8} \text{cm/s}$ (セメント改良部 材齢7日)

側面遮水工: $5.7 \times 10^{-8} \text{cm/s}$ (セメント改良部 材齢7日)

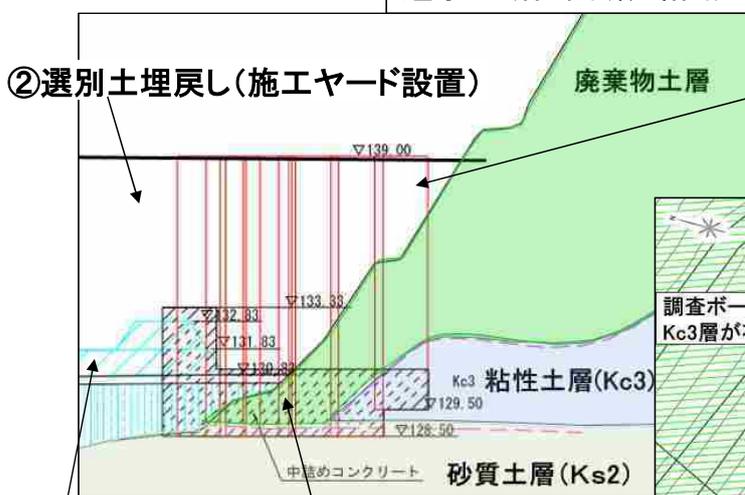
遮水工断面図(概略図)

・粘性土層(Kc3)が欠落している範囲の遮水工は、廃棄物土斜面の背面にあるKc3層とオープン掘削で施工した底面遮水工を接続するため、選別土で施工ヤードを設置し掘削面の上部からケーシング掘削を行い、遮水材(コンクリート)で置換を行う。

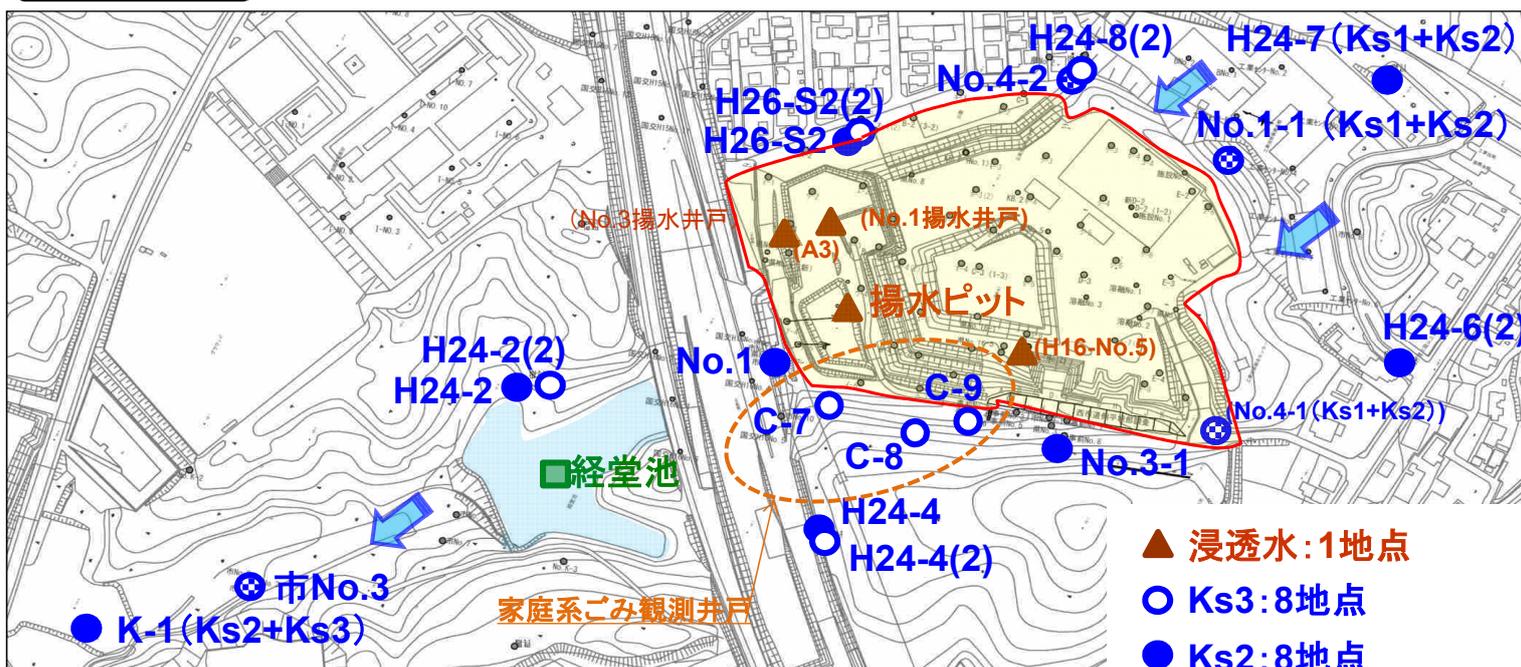
調査地点

直近の調査結果(環境基準超過地点)

採水日: 令和元年12月9日

【地下水(Ks2)】: H26-S2 0.021mg/L
 No.3-1 0.021mg/L
 上流(Ks1+Ks2) H24-7 0.013mg/L

【地下水(Ks3)】:H26-S2(2) 1.6mg/L

【浸透水】:揚水ピット 3.9pg-TEQ/L
