【資料2】
滋賀県原子力安全対策連絡協議会
令和4年（2022年）12月27日

高浜発電所3,4号機の 特別点検結果について

2022年12月27日

取替えが難しい設備の特別点検（1）

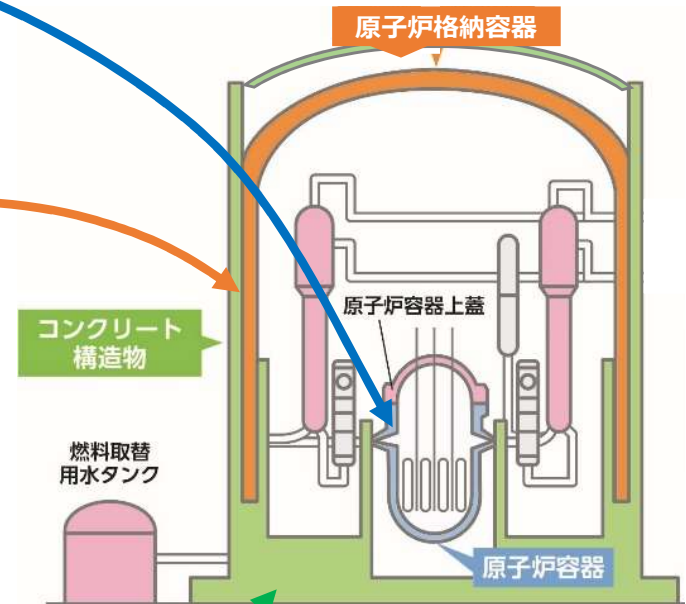
- 運転開始から40年を迎えるにあたって、取替えが難しい「原子炉容器」、「原子炉格納容器」、「コンクリート構造物」については、通常のメンテナンスに加え、設備の状況を詳細に把握するために、特別点検を行いました。
- 結果として、**いずれの設備にも異常がないことを確認**できました。

原子炉容器に超音波や電流を使って、「傷」がないことを確認しました。

原子炉格納容器の表面を目視で念入りに確認し、「塗装のはがれ」や「腐食」がないことを確認しました。

コンクリート構造物からサンプルを取り出し、「性質の変化」や「強度」に問題がないことを確認しました。
