第4章 特別史跡安土城跡の本質的価値と構成要素

第5章 史跡の現状と課題

5-1 史跡の構成要素の現状と課題

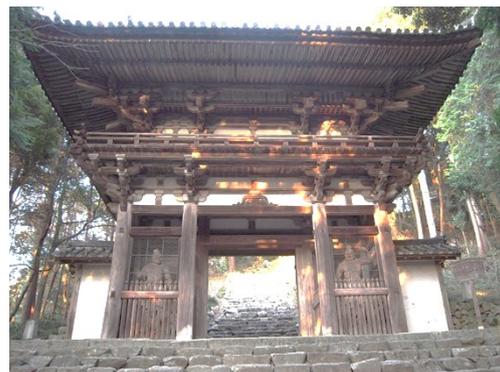
図 5-4 金剛力士像

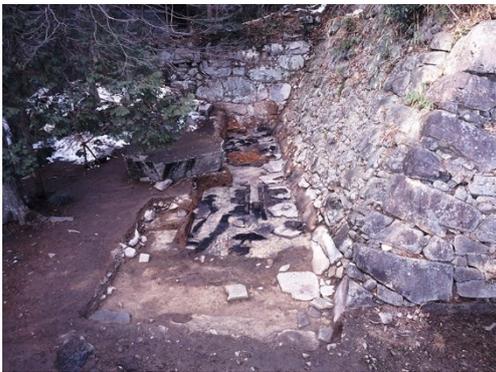
図 5-11 発掘（地下遺構）

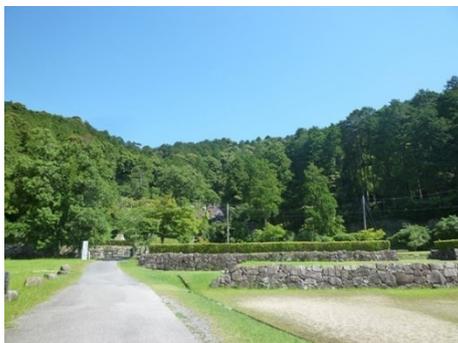
現状	課題
<ul style="list-style-type: none"> ・植林であるソメイヨシノ等が整理され、一部惣見寺管理用駐車場として利用されている。 ・郭内の竹林、雑木等が伐採され、遺構が見やすいように景観保持されている。 ・蓮池地区へ侵入できないように人止めされている。 ・徳富蘇峰筆の史跡標柱があるが、傾きつつある。 	<ul style="list-style-type: none"> ・遺構保護を徹底する必要がある。 ・郭外郭、道路境界、蓮池地区との境等、史跡管理のための、景観を配慮したデザイン等適切な人止め柵の設置が必要。 ・位置の検討を含めた史跡標柱の設置し直しが必要。

図 5-16 大手口周辺

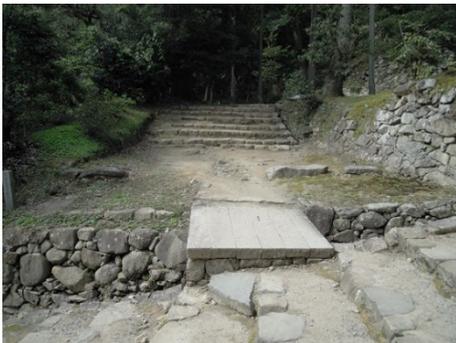
現状	課題
<ul style="list-style-type: none"> ・摠見寺により設置された入山料徴取所がある ・天主台まで見学するにはここで料金を支払い、帰りもこの徴取所から出退城することになっている。 ・管理運営上、現在、安土城跡の出入り口はここ1か所。夜間は出入りができない。 ・徴取所からすぐに復元した大手道石段が続き、左手に伝羽柴秀吉邸跡、右手に伝前田利家邸跡と道沿いに見学でき、横道から七曲り部、伝武井夕庵邸跡を経て、伝織田信忠邸跡の分岐点に出る。平成の環境整備で石垣や郭内の建物礎石展示がしてある。 ・見学者による園路の劣化が激しく、石段・礎石等の現物展示遺構そのものにも影響を与える結果となっている。毎年、範囲を決めて維持補修を行って来ているが、全体を維持補修だけで保存管理することが難しい状況になって来ている。 ・平成の段階に現物を露出展示しながら欠損部を補う形で園路を整備しているが、実物と復元物が混乱したままとっている。 ・平成に整備した排水施設に土砂等が詰まり機能なくなっている箇所が多数あり、遺構の崩壊につながっている箇所もある。 	<ul style="list-style-type: none"> ・遺構の保全を図りながら、公開できる新たな整備手法を検討する必要がある。 ・既整備エリアについては再整備を検討する必要がある。 ・築城当時の姿を体現できるようなものがなく、情報が乏しい。デジタルによる体現性のある情報公開を図る必要がある。 ・人止め柵の設置が必要。

図 5-18 伝羽柴秀吉邸櫓門跡

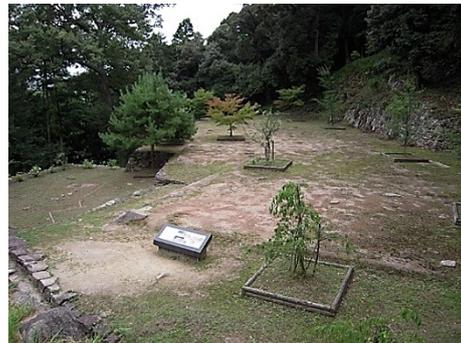
復元整備部はもとより、郭内等の表面舗装の劣化は激しく、雨水の浸透や水流により郭や石垣を支える地形そのものにも影響を与えている。自然地形としての山とそこに造られた城郭施設とのほさまから、雨水問題や森林の育成問題などの不整合も近年顕著となり、史跡の維持管理に大きな支障を認めるようになってきた。あらためて、整備の考え方を見直す必要がある。

図 5-19 伝羽柴秀吉邸跡

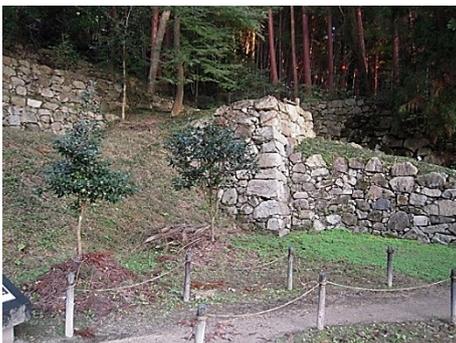
図 5-20 伝前田利家邸跡

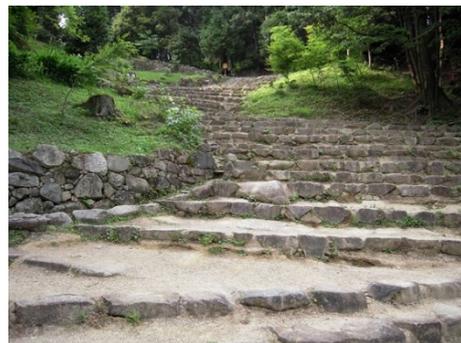
図 5-21 大手道七曲り部

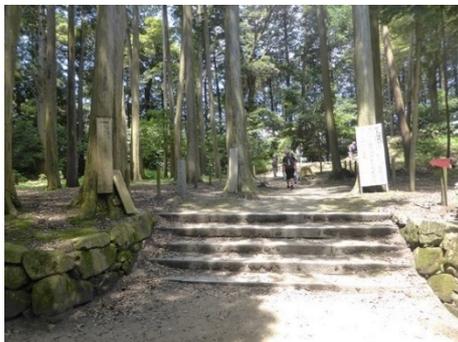
現状	課題
<ul style="list-style-type: none"> ・年間 7 万人を超える見学者があるが、遺構は露出しており、そのまま風雨にさらされている状況であることから、劣悪な環境にさらされ損耗している。 ・黒金門跡～伝二の丸帯郭～伝二の丸跡～伝本丸跡の園路では排水処理ができていないため、冠水し雨水で洗われることで遺構面上の薄い覆土の流失（一部では遺構面の流失）が見られる。 ・大手道が急こう配で登りにくいため、またこの場所は見晴らしがよいこともあり、凡そすべての人は、一旦分岐点前の広場で休憩する。惣見寺によって陶製の椅子とテーブルが設置されている。 ・この部分は惣見寺跡に向かう道、黒金門跡に向かう道、伝本丸跡南虎口に向かう道(未整備・未公開)にあたる重要な城内道の三差路にあたるが、道標・解説もなく、その価値が示せていない。 ・黒金門跡から天主台までのルートにおける案内、解説が少ない。 <p>【天主台】</p> <ul style="list-style-type: none"> ・天主台全体としては総合的な調査整備はこれまで行っていない。その全体像を調査整備の成果として、完全に把握し、正しい姿として公開できていない。 ・天主台の北側には搦手門虎口（主郭部北虎口）から伝長谷川秀一邸跡に続く主郭外周路があるが、崩壊が著しい。 ・主郭部は全体が森林に深く覆われ、樹木は手入れされておらず巨大に繁茂し、風雨による倒木・枯損木等も整理されないままとされており、史跡にダメージを与え保全に影響を及ぼしつつある。 	<ul style="list-style-type: none"> ・露出して傷んだ遺構を将来に向け保存し継承を図っていくためには、遺構保護を第一義とした公開活用の在り方を踏まえた整備をする必要があり、最も効果的な保存を検討した上で、適切な公開活用を図る必要がある。 ・公開活用にあたっての解説、便益機能を持たせた整備が必要。 <p>【天主台】</p> <ul style="list-style-type: none"> ・発掘調査を実施し、その成果を明らかにした上で、史跡の本質的価値を顕在化する必要がある。 ・外周路および天主台北側の調査を実施した上で整備し、保全を図る必要がある。 ・治山など環境や遺構への影響について十分な検討をした上で、樹木管理を計画的に進める必要がある。 ・築城当時の姿を体現できるようなものがなく、情報が乏しい。デジタルによる体現性のある情報公開を図る必要がある。

図 5-22 伝織田信忠邸跡前

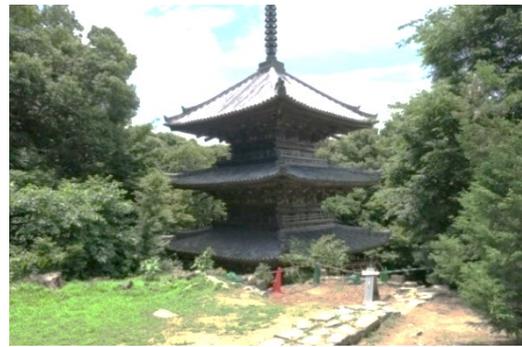
図 5-25 三重塔周辺

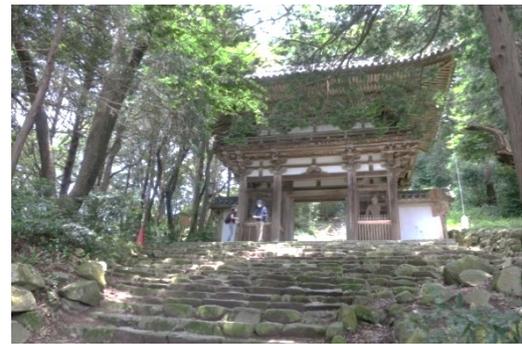
図 5-27 二王門周辺

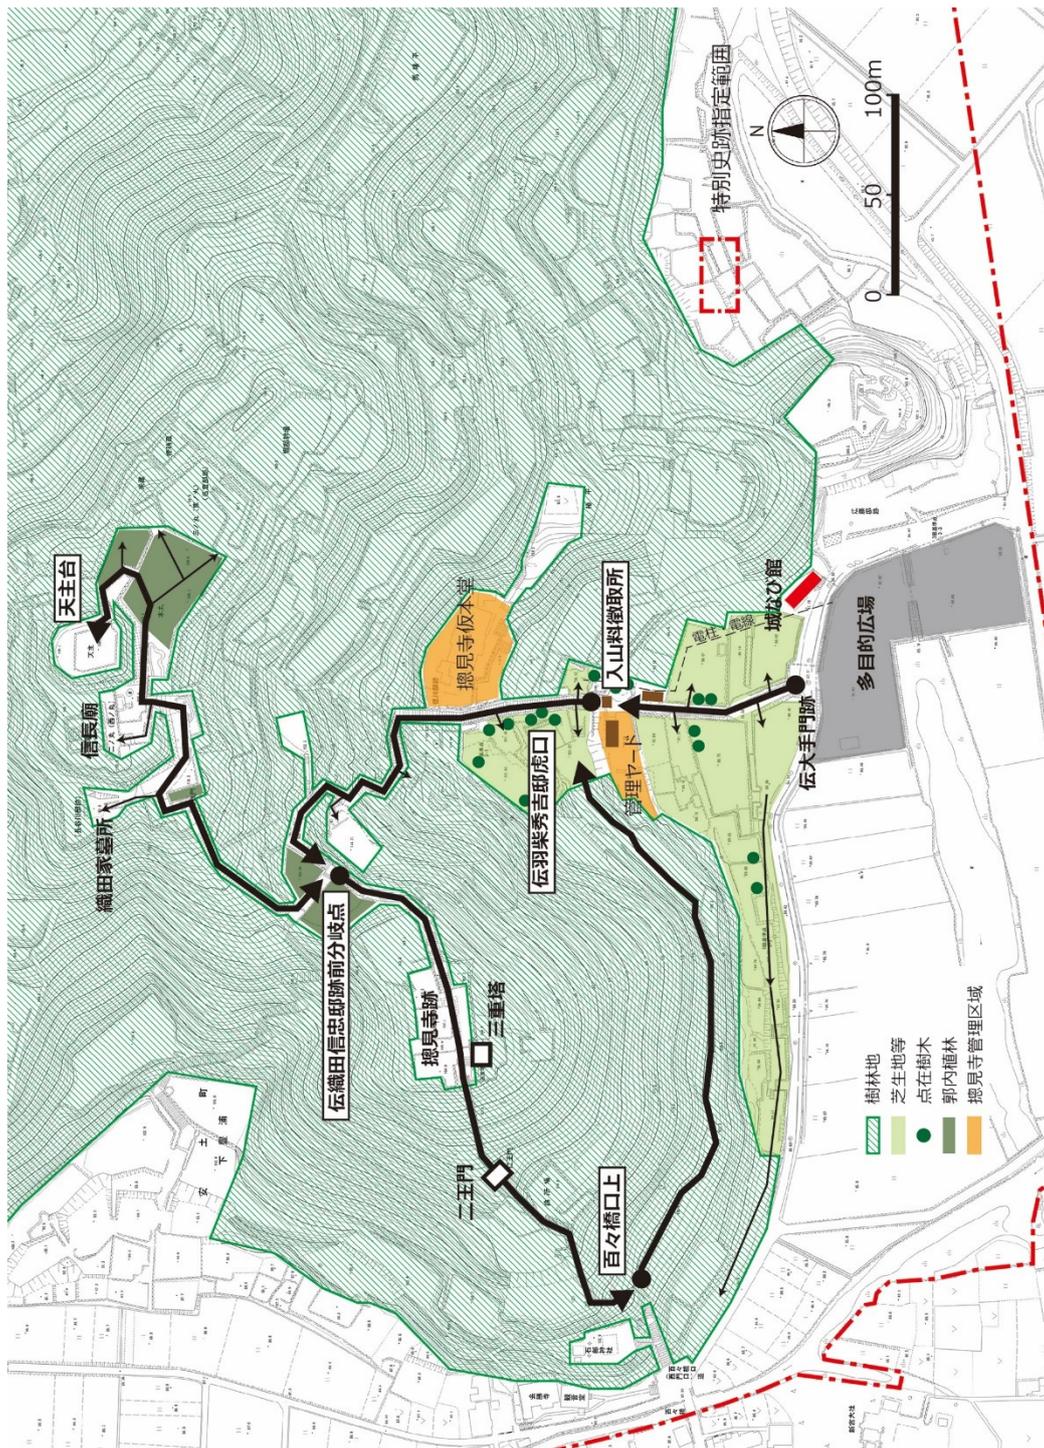
現状	課題
<ul style="list-style-type: none"> ・公開区域の百々橋道では、昭和初期に作られた石段石が緩んでいるところがある。 ・公開区域を周遊するために設置された園路。現況では未整備の山道の為歩きづらい。危険箇所がある。 	<ul style="list-style-type: none"> ・百々橋道の石段が緩んでいる箇所は、見学者の安全確保のための園路整備を検討する必要がある。 ・山腹道を園路として位置づけ整備を図る必要がある。

図 5-30 安土城跡（公開区域）の現況

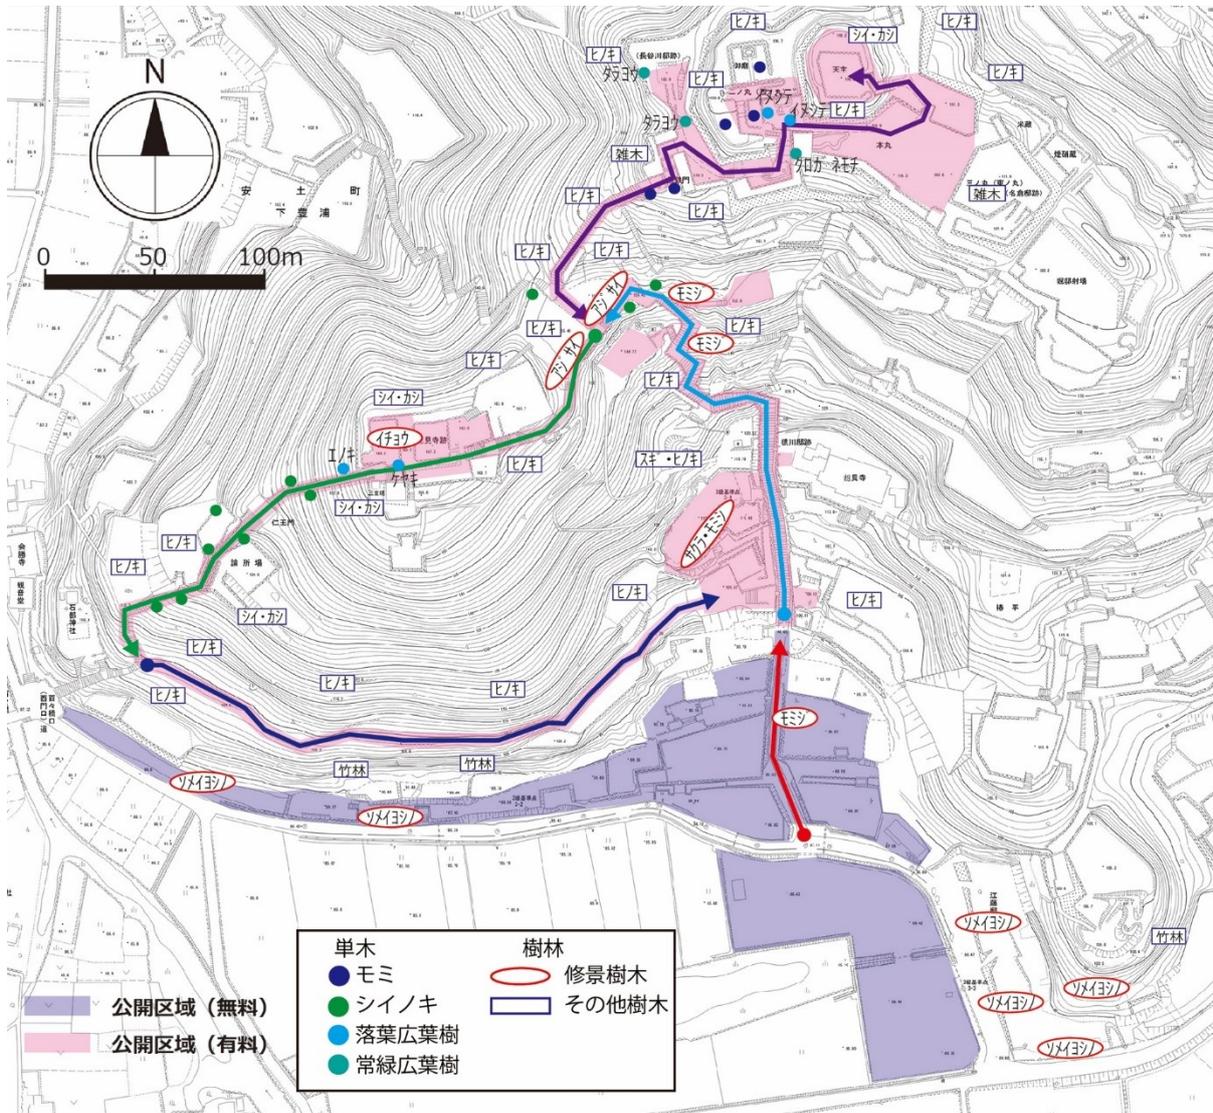
現状	課題
<ul style="list-style-type: none"> ・ヒノキ人工林が大半を占めており、尾根道沿いにモミやシイノキなどの大木が点在している。 ・面的な環境整備が行われた個所を中心に、サクラ・モミジ・アジサイなどの修景的な樹木が植栽されている。 ・これらの樹木の中には、周辺からの眺望の対象となっているものも見られるが、一部では遺構の保存に影響を与えているものや景観の阻害要因となっているものもある。 ・土地所有者による枯損木等の伐採など環境保全が一定程度進められているが、広大な面積であることから所有者だけでは限界もある。 	<ul style="list-style-type: none"> ・既存樹木をはじめとする自然環境についてはほとんど調査が行われていないことから、現況把握のための調査を行う必要がある。 ・特に、大手道周辺では樹木の繁茂により安土城の本質的価値を構成する石垣の景観が阻害されていることから、景観改善に向けた対策の検討が必要である（参照：5-6(1) 周辺から見た史跡の環境と景観）。 ・樹木の管理方針や管理手法を検討し、遺構と景観の保護・保全を図る必要がある。

図 5-31 既存樹木の状況
