# 資料 4

## アーカイブ(対策編)

旧R D最終処分場問題連絡協議会

## 第2部 工事編

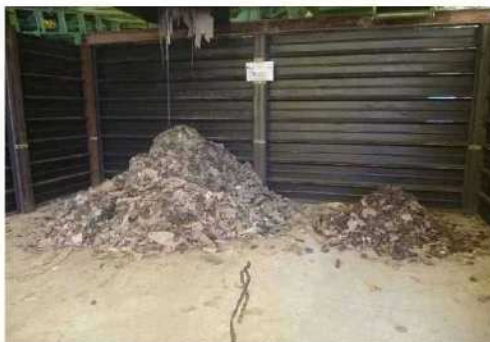
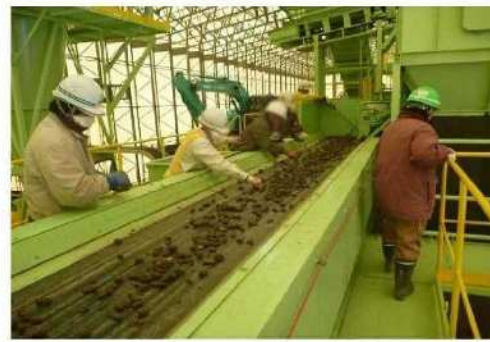
図 4-2-11 選別除去廃棄物の一例について

風力選別された廃棄物

手選別の状況

→ 風力選別は主にビニール類等の軽量物を選別。手選別は木くずや廃プラスチック類、ガラス陶磁器くずを選別した。

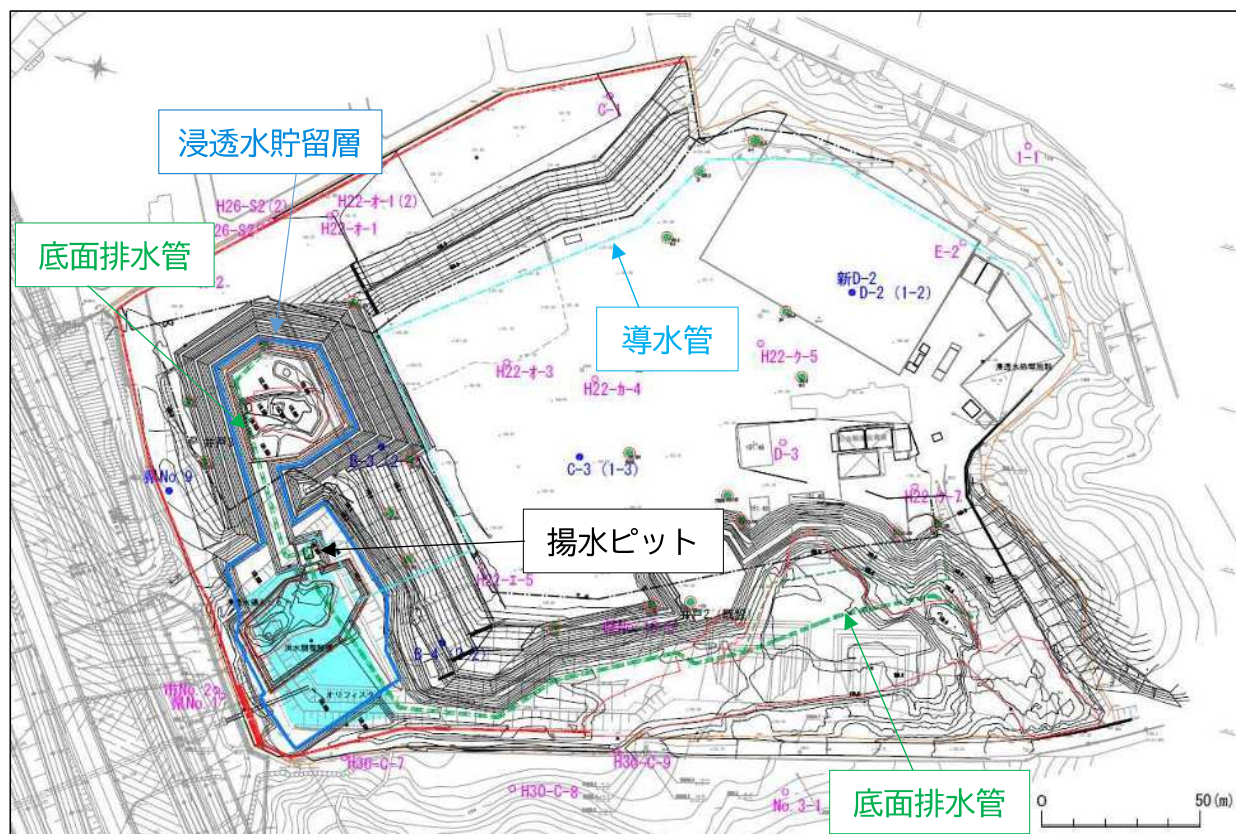
図 4-2-12 浸透水の揚水・浄化の計画図

浸透水の流動性を改善して場内の硫化水素ガス発生条件を改善するため、集中豪雨等による浸透水の発生量の変化にも対応できるよう、必要な容量の排水管や貯留層等を設置するとともに、揚水ピットから浸透水を汲み上げ、移設した既設水処理施設および新設水処理施設に送水して浄化した後、下水道に放流している。処理水が下水道排除基準を満足するような処理工程として、新設水処理施設の処理フローは、移設した既設水処理施設と同様に「凝集沈殿処理+砂ろ過処理+活性炭吸着処理」とした。

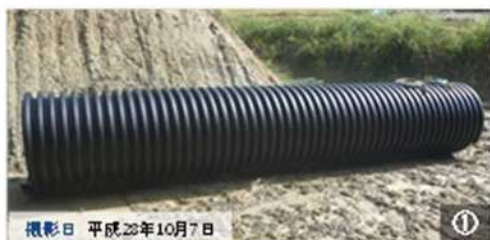
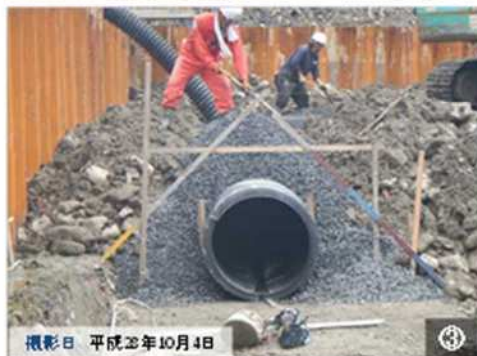
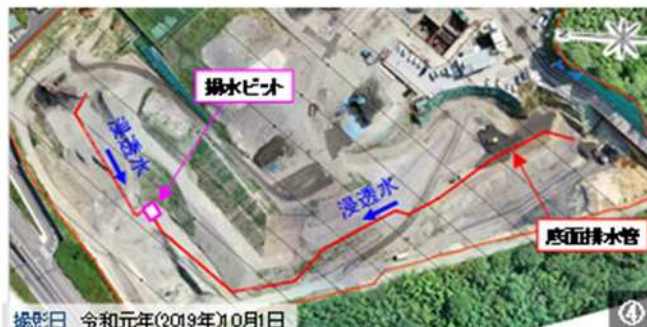
図 4-2-15 底面排水管の構造

- 内容
- ・揚水ピットへの浸透水の流入を促進するもの
  - ・直径 800mm の有孔ポリエチレン管を設置

- ① ポリエチレン管
  - ② 管の孔
  - ③ 設置状況
  - ④ 埋設位置
- ( :埋設位置)

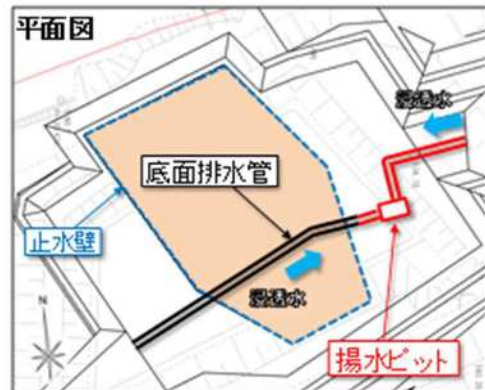
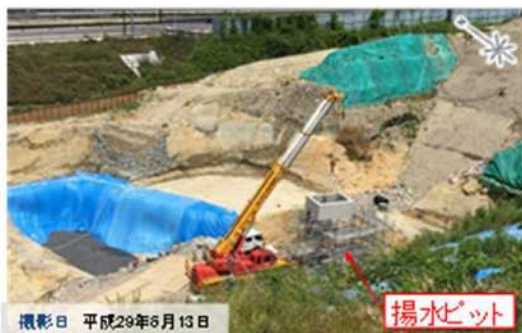
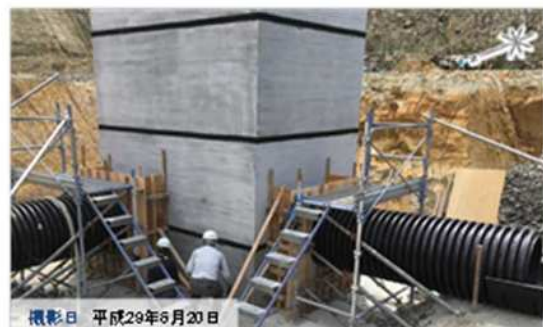
図 4-2-16 揚水ピットの構造

- ・ 揚水ピットの設置完了

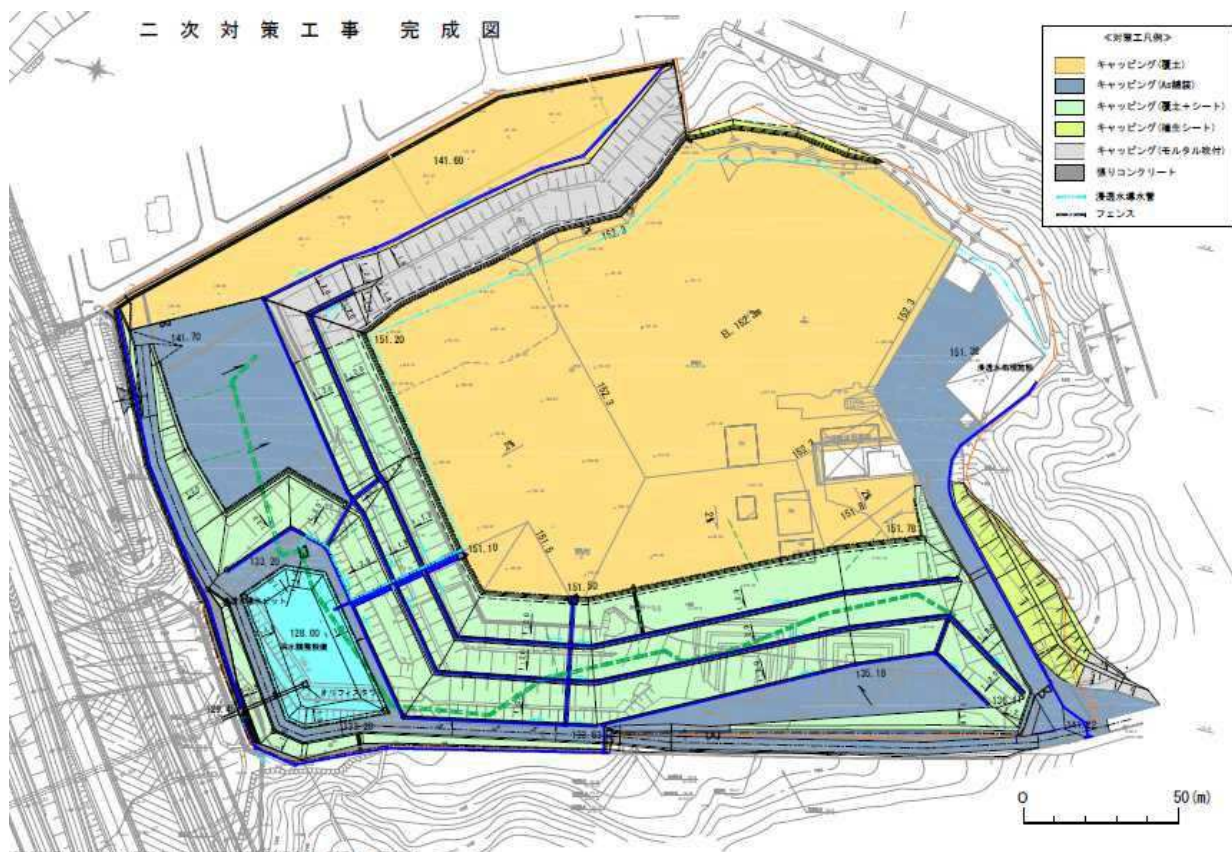
図 4-2-19 キャッピング工計画図面

廃棄物の飛散・流出防止および硫化水素ガス拡散防止のため、法面は崩壊のおそれのない安定した勾配とするとともに表面は良質土で覆土した。また、浸透水発生抑制を行うことで、浸透水の発生量を抑制し浸透水処理施設及び浸透水調整施設の必要規模を最小化するため、法面部はキャッピングシート工またはモルタル吹付工により雨水排除を行い、浸透水の発生を抑制する計画とした。平面部の一部は、雨水の浸透を軽減するため、舗装工を実施した。
