# 美浜3号炉・高浜1, 2号炉に係る 安全審査等の概要

地域原子力総括調整官（福井担当）  
西村 正美

令和2年8月24日

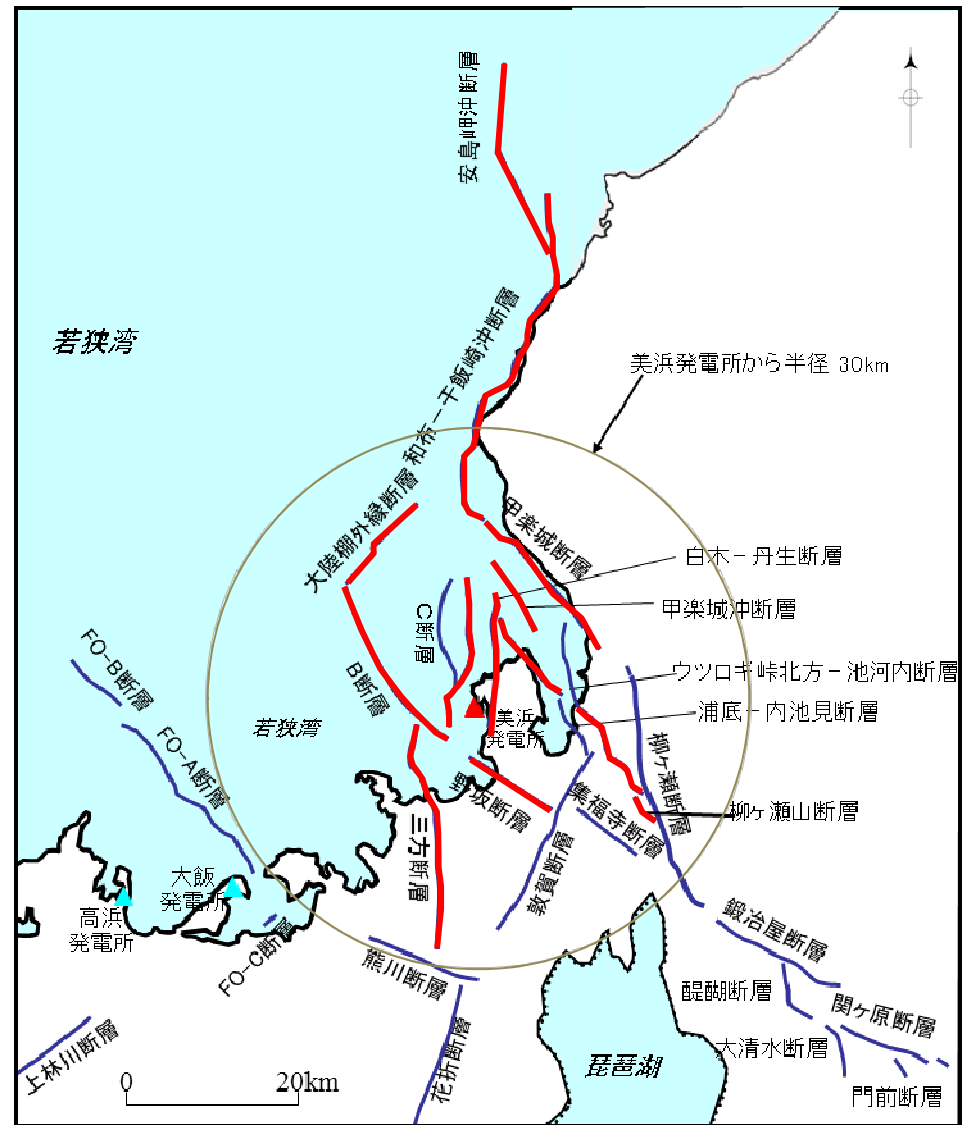
【敷地周辺の主な断層の分布】

- C断層、三方断層、白木－丹生断層、大陸棚外縁～B～野坂断層、安島岬沖～和布－干飯崎沖～甲楽城断層に加え、審査の過程において甲楽城沖断層～浦底断層～池河内断層～柳ヶ瀬山断層による地震を検討用地震として追加。
- 断層上端深さについて、調査結果の信頼性を踏まえて評価することを指摘し、申請当初の4kmから3kmに見直した上で地震動評価を実施。
- 地震動評価において、震源断層の長さの不確かさとして、安島岬沖～和布－干飯崎沖～甲楽城断層～甲楽城沖断層～浦底断層～池河内断層～柳ヶ瀬山断層～柳ヶ瀬断層南部～鍛冶屋断層～関ヶ原断層の連動ケースを追加。

(注) 敷地から半径約30kmの範囲の主な断層について図示している。

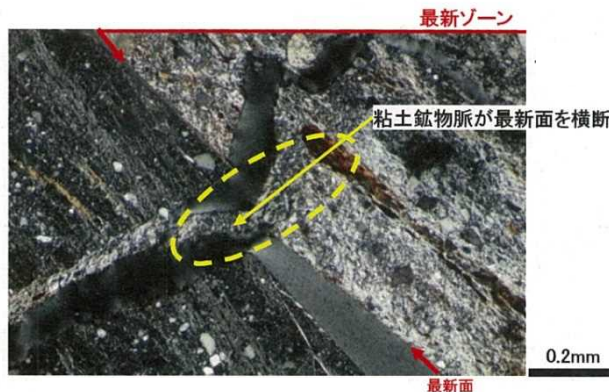
【最新面と粘土鉱物脈との関係】

- 申請当初の薄片観察結果に加え、有識者会合を踏まえて実施した薄片の再観察、追加の薄片観察等により、粘土鉱物脈が最新面を横断し変形していないこと、最新面が粘土鉱物で充填され不明瞭になっていることを確認。
- 熱水変質の痕跡について、化学的分析結果を踏まえた検討を指摘し、破碎部の主成分組成、構成鉱物等も詳細に確認するとともに、若狭湾周辺では約20Ma以降の熱水活動は知られていないことを確認。
- 破碎帯の最新の運動センスが全て正断層センスであり、現在の広域応力場から推定される運動センスと調和しないことを確認。
- 以上のことから、将来活動する可能性のある断層等に該当しないことを確認。

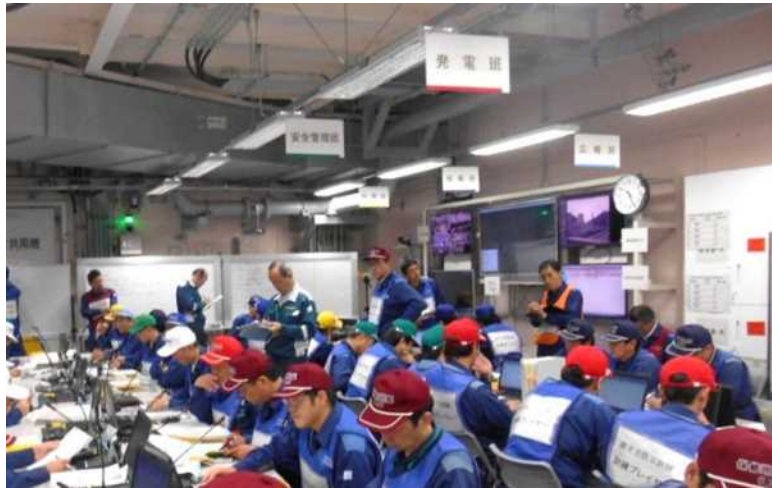
# 緊急時対策所

- 福島第一原子力発電所事故と同等の放射性物質の放出量を想定し、緊急時対策所内の要員の実効線量が7日間で100mSvを超えないこと
- 必要な指示のために情報を把握し、発電所内外との通信連絡を行うために必要な設備を備えること
- 重大事故等に対処するために必要な指示を行う要員が収容できること

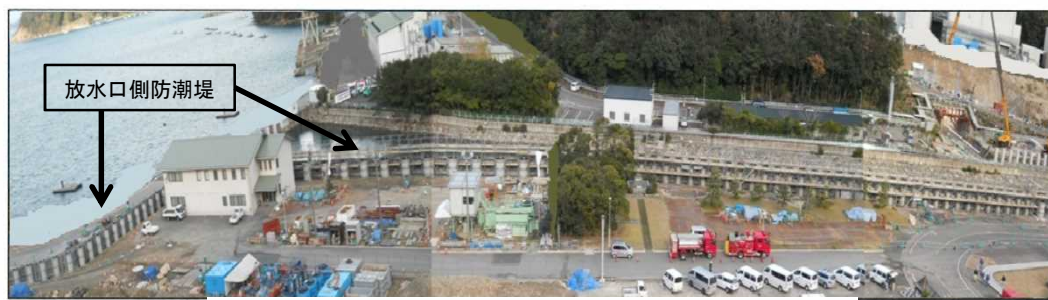
放水口側防潮堤

(出典:関西電力提供写真を一部使用)

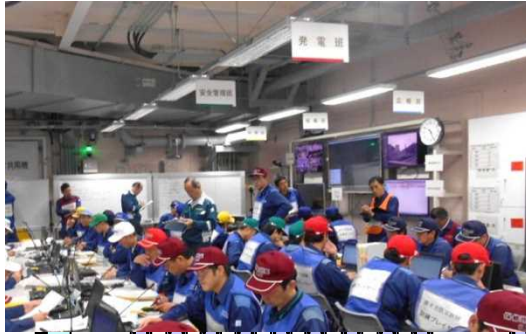
←1～4号対応用緊急時対策所を新設

- 福島第一原子力発電所事故と同等の放射性物質の放出量を想定し、緊急時対策所内の要員の実効線量が7日間で100mSvを超えないこと
- 必要な指示のために情報を把握し、発電所内外との通信連絡を行うために必要な設備を備えること
- 重大事故等に対処するために必要な指示を行う要員が収容できること

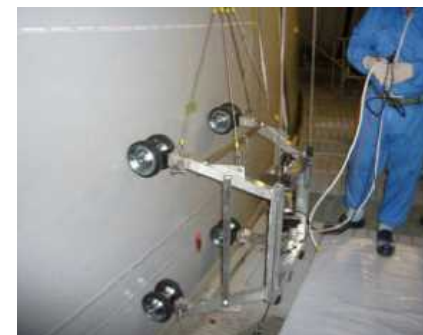
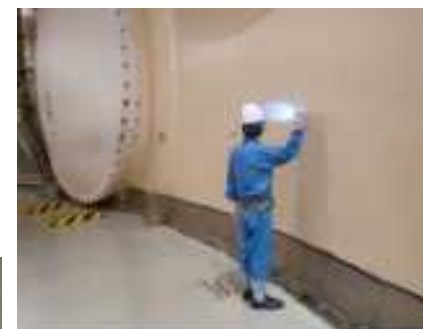
## 特別点検「原子炉格納容器」

- ・腐食に着目
- ・目視試験による塗膜状態の確認

- 対象部位、着目する劣化事象、点検方法に基づき適切に行われていること
- 保安規定の品質保証計画等に基づき、点検計画及び要領書の策定、要員の力量の確認、測定機器の管理等が行われていること
- 点検の結果、有意な塗膜の劣化や腐食は認められなかったこと

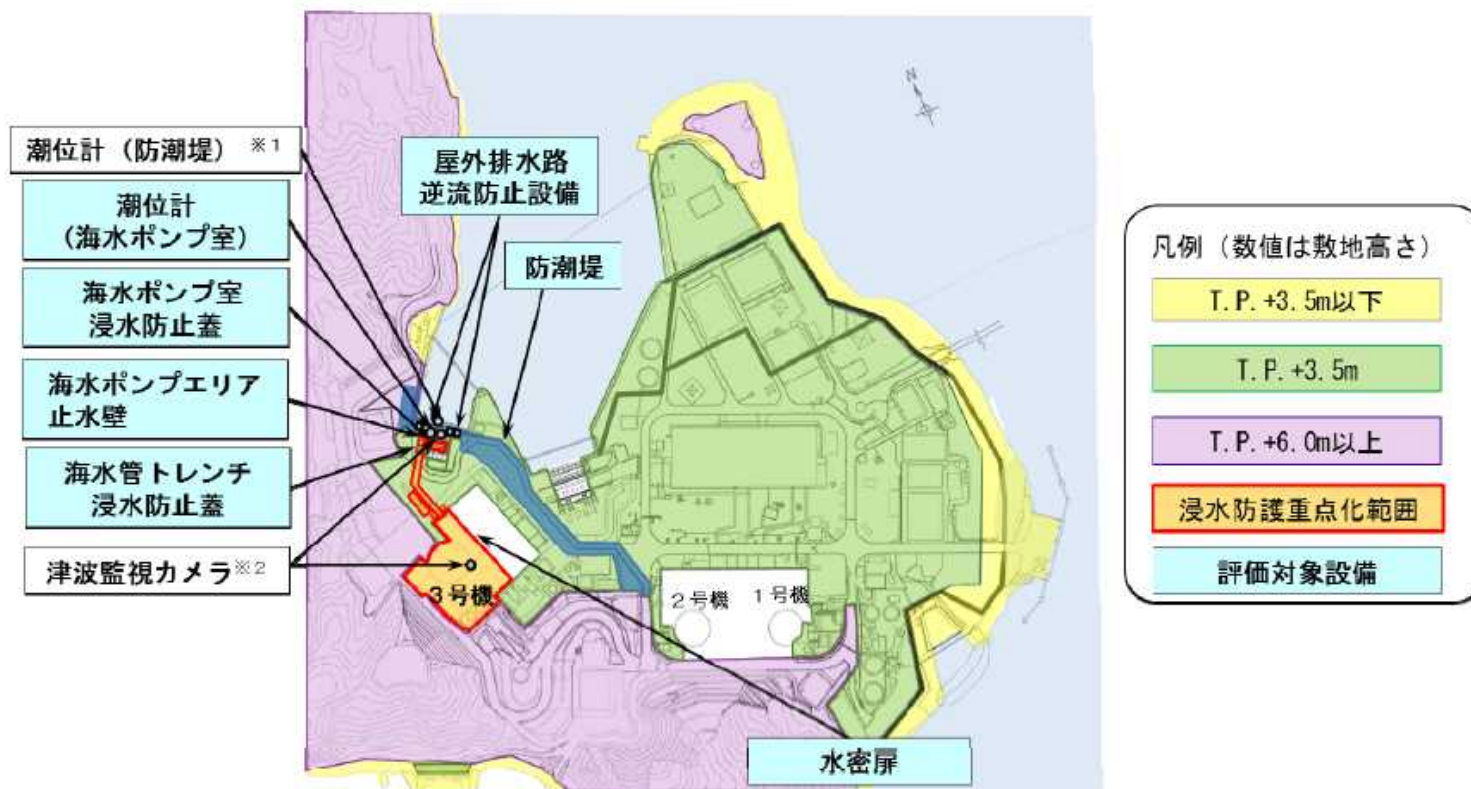
美浜発電所の耐津波安全性評価対象設備

経年劣化事象を考慮した機器・構造物について、津波時に発生する応力等を評価し、健全性を確保すること

耐震安全性評価として、耐震安全上着目すべき経年劣化事象を考慮した上で評価が行われ、延長しようとする期間において審査基準の要求事項に適合すること、または要求事項に適合しない場合には、適切な保守管理がなされることにより、延長しようとする期間において審査基準の要求事項に適合することを確認。また、耐津波安全性評価として、耐津波安全上着目すべき経年劣化事象を考慮した上で、構造強度及び止水性に影響がある機器・構造物を抽出した結果、評価対象機器は抽出されなかったことを確認

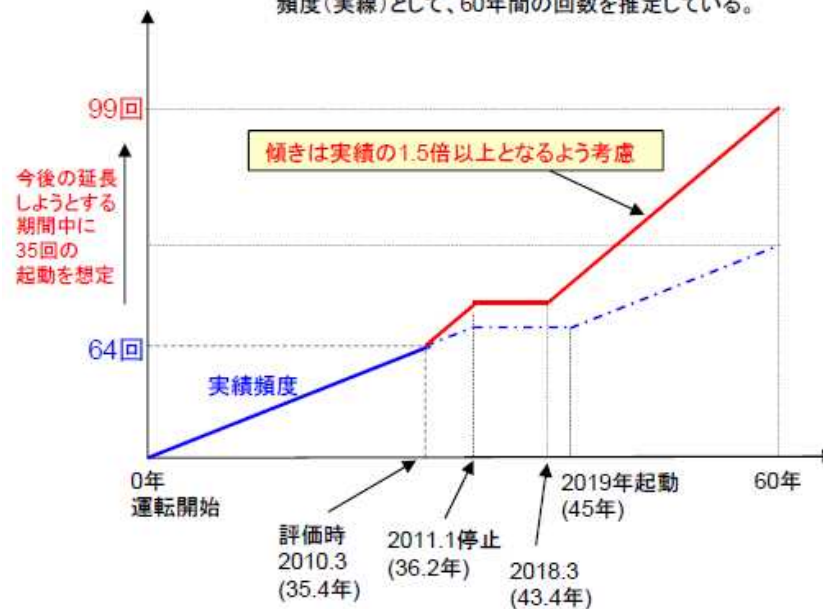
### 過渡回数設定のイメージ(1号起動の例)

従来の運転実績の頻度(一点鎖線)より、余裕を考慮した頻度(実線)として、60年間の回数を推定している。

- 今後の熱サイクル回数(過渡回数)の予測は実績の1.5倍以上となるよう設定
